## Rapport de mission de repérage des matériaux et produits contenant de l'amiante avant travaux

Adresse :	59 RUE DE LA GARE - RES MERAL
CP - Ville :	53150 MONTSURS
Référence client :	_00224000010000100005_
Date du repérage :	04/01/2017
Désignation :	Appartement n° 5 de type 1BIS situé au RDC

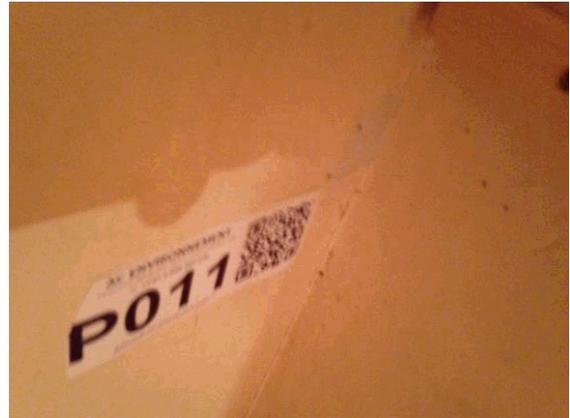
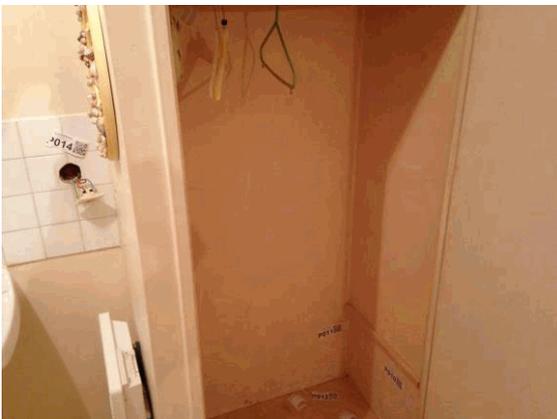
002HD001299 n°11 - 1 (P11)

P11	Parois verticales intérieures et enduits	Cloisons légères ou préfabriquées	Enduit plâtreux blanc en vrac + carton non séparable + papier non séparable + peinture non séparable - doublage plaque plâtre pièces humides -	Appartement 5 - Vol 4 (SDB/WC)	
P12	Revêtement de sol	Revêtement de sol	Ragréage gris en vrac hétérogène - -	Appartement 5 - Vol 4 (SDB/WC)	
P13	Revêtement de sol	Revêtement de sol	Revêtement souple vert + colle polymère jaune non séparable + peinture en faible quantité non séparable + ragréage rose en faible quantité non séparable - -	Appartement 5 - Vol 4 (SDB/WC)

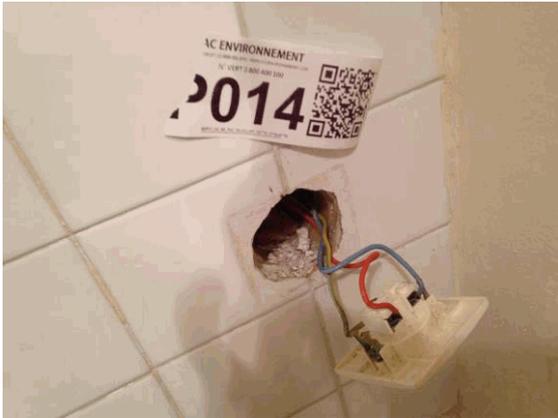
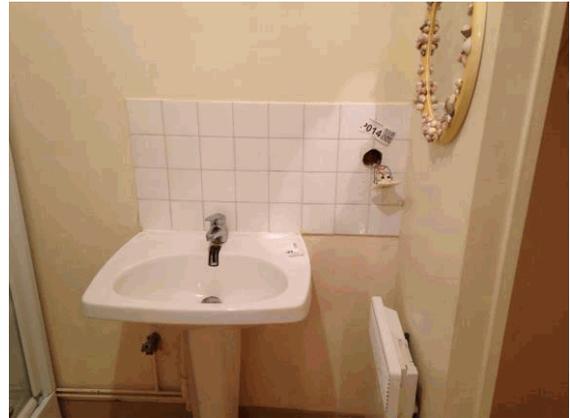
002HD001299 n°14 - 1 (P14)

P14	Revêtement de mur	Revêtement de mur	Colle beige en vrac - -	Appartement 5 - Vol 4 (SDB/WC)	
P15	Plafond et faux-plafonds	Plafonds	Enduit plâtreux blanc en vrac + peinture non séparable - Plafond pièces humides -	Appartement 5 - Vol 4 (SDB/WC)	
P16	Revêtement de mur	Revêtement de mur	Colle jaune + peinture non séparable + matériau compact beige + couche plâtreuse blanche non séparable - colle jaune -	Appartement 5 - Vol 4 (SDB/WC)

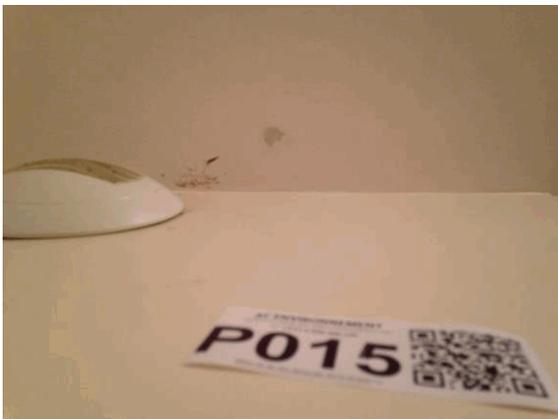
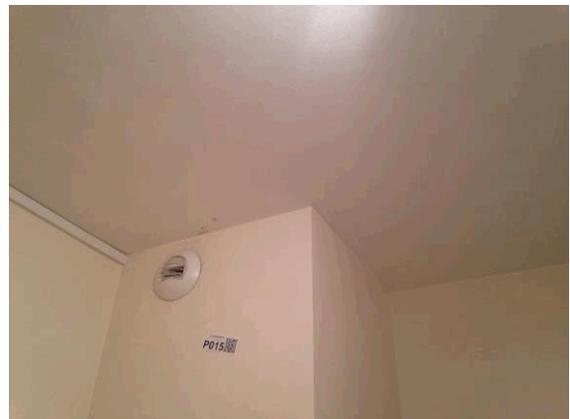
002HD001299 n°15 - 1 (P15)

Appartement 5	Vol 2 (Cuisine)	Plafonds	Enduit plâtre	S9	Sondage et extension de la zone homogène du prélèvement P15	Plafond pièces humides	002HD0012 99 n°15 - 1 - 002HD0012 99 n°15 - 2	P15	Enduit plâtreux blanc en vrac + peinture non séparable	Négatif	Négatif sur analyse
