## Rapport de mission de repérage des matériaux et produits contenant de l'amiante avant travaux

Adresse :	RES MERAL
CP - Ville :	53150 MONTSURS
Référence client :	_0022400001_
Date du repérage :	30/05/2016
Désignation :	Bâtiment composé de 1 cage et de 3 étages

Mission 2 : Rplcmt groupe de traction, portes cabines et serrures portes palières

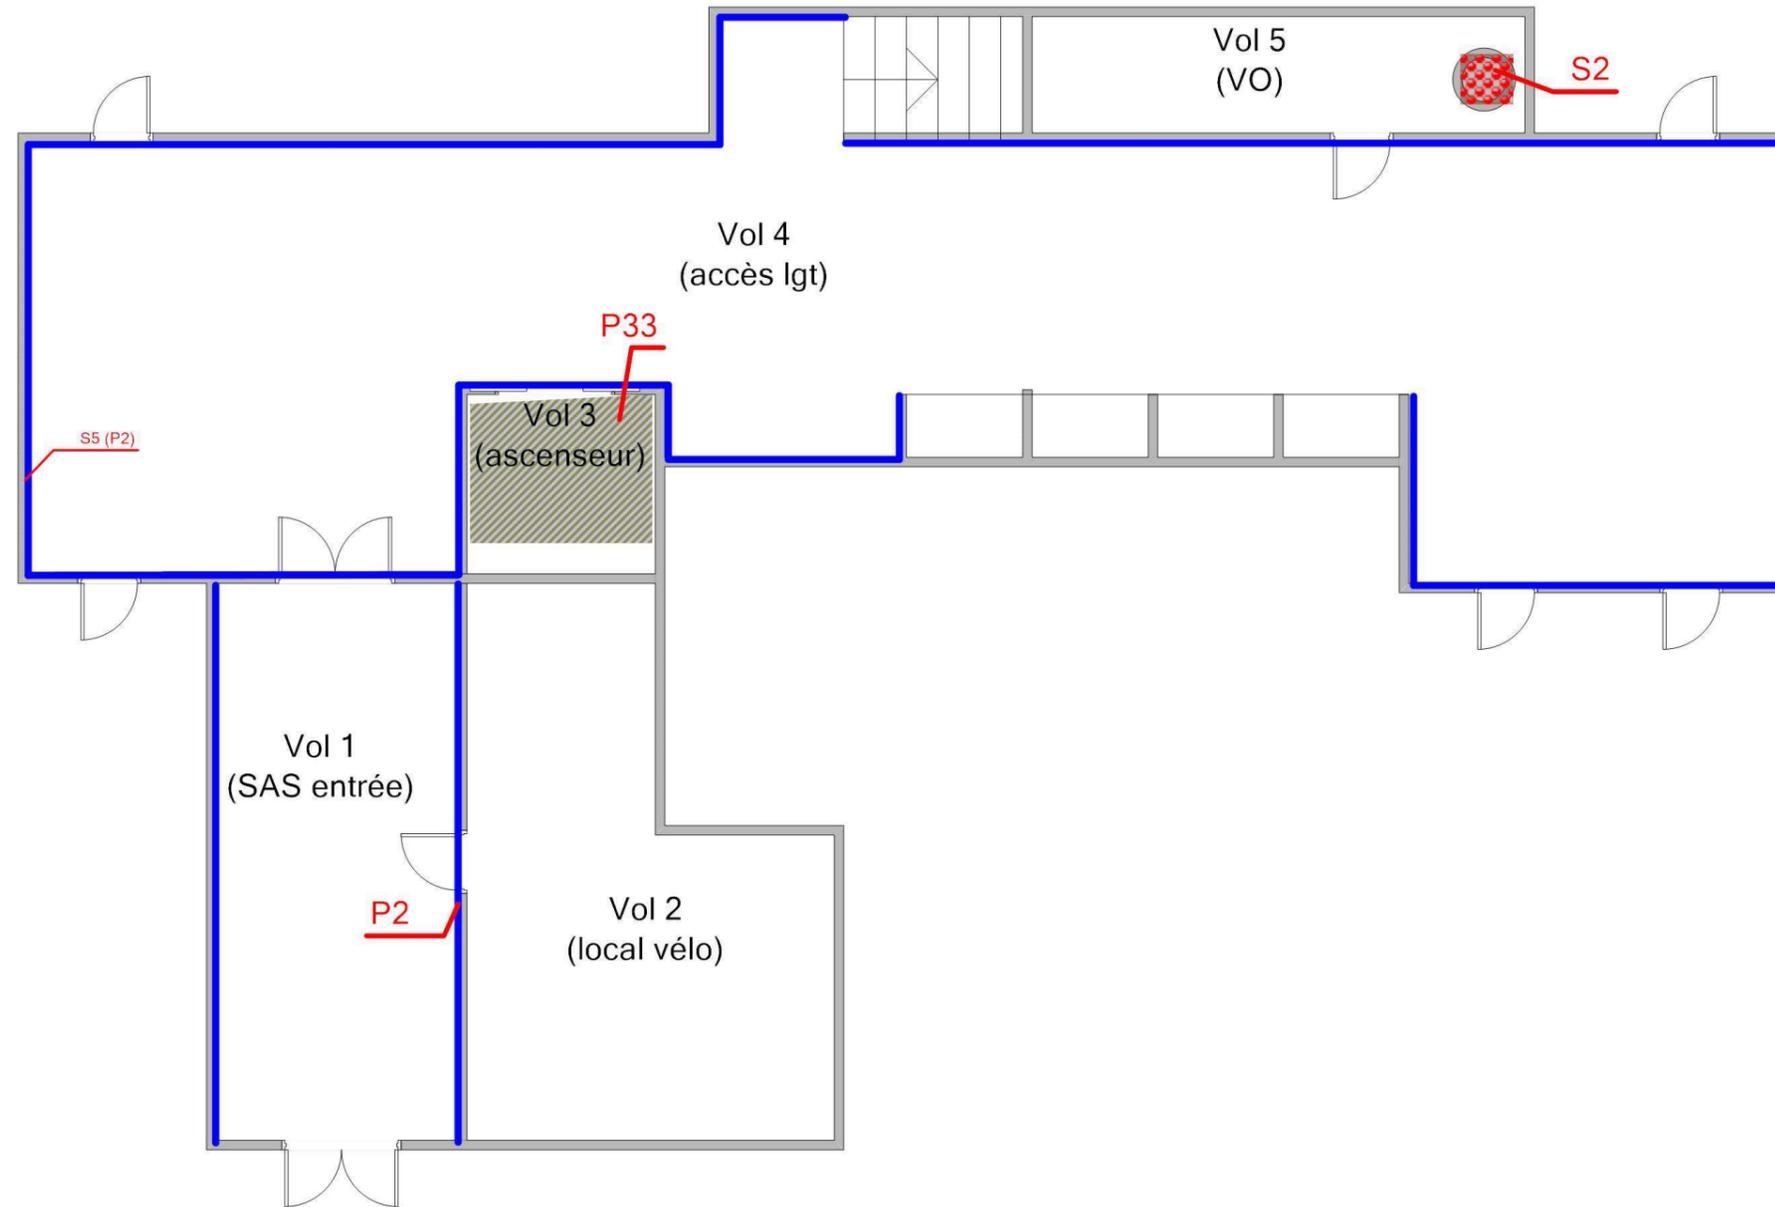
**PC RDC - MPCA TOUTES CATÉGORIES CONFONDUES**

P2 : Colle de carrelage (plinthe)
	P33 : Peinture goudronneuse noire sur cabine
	S2: Conduit en fibres-ciment

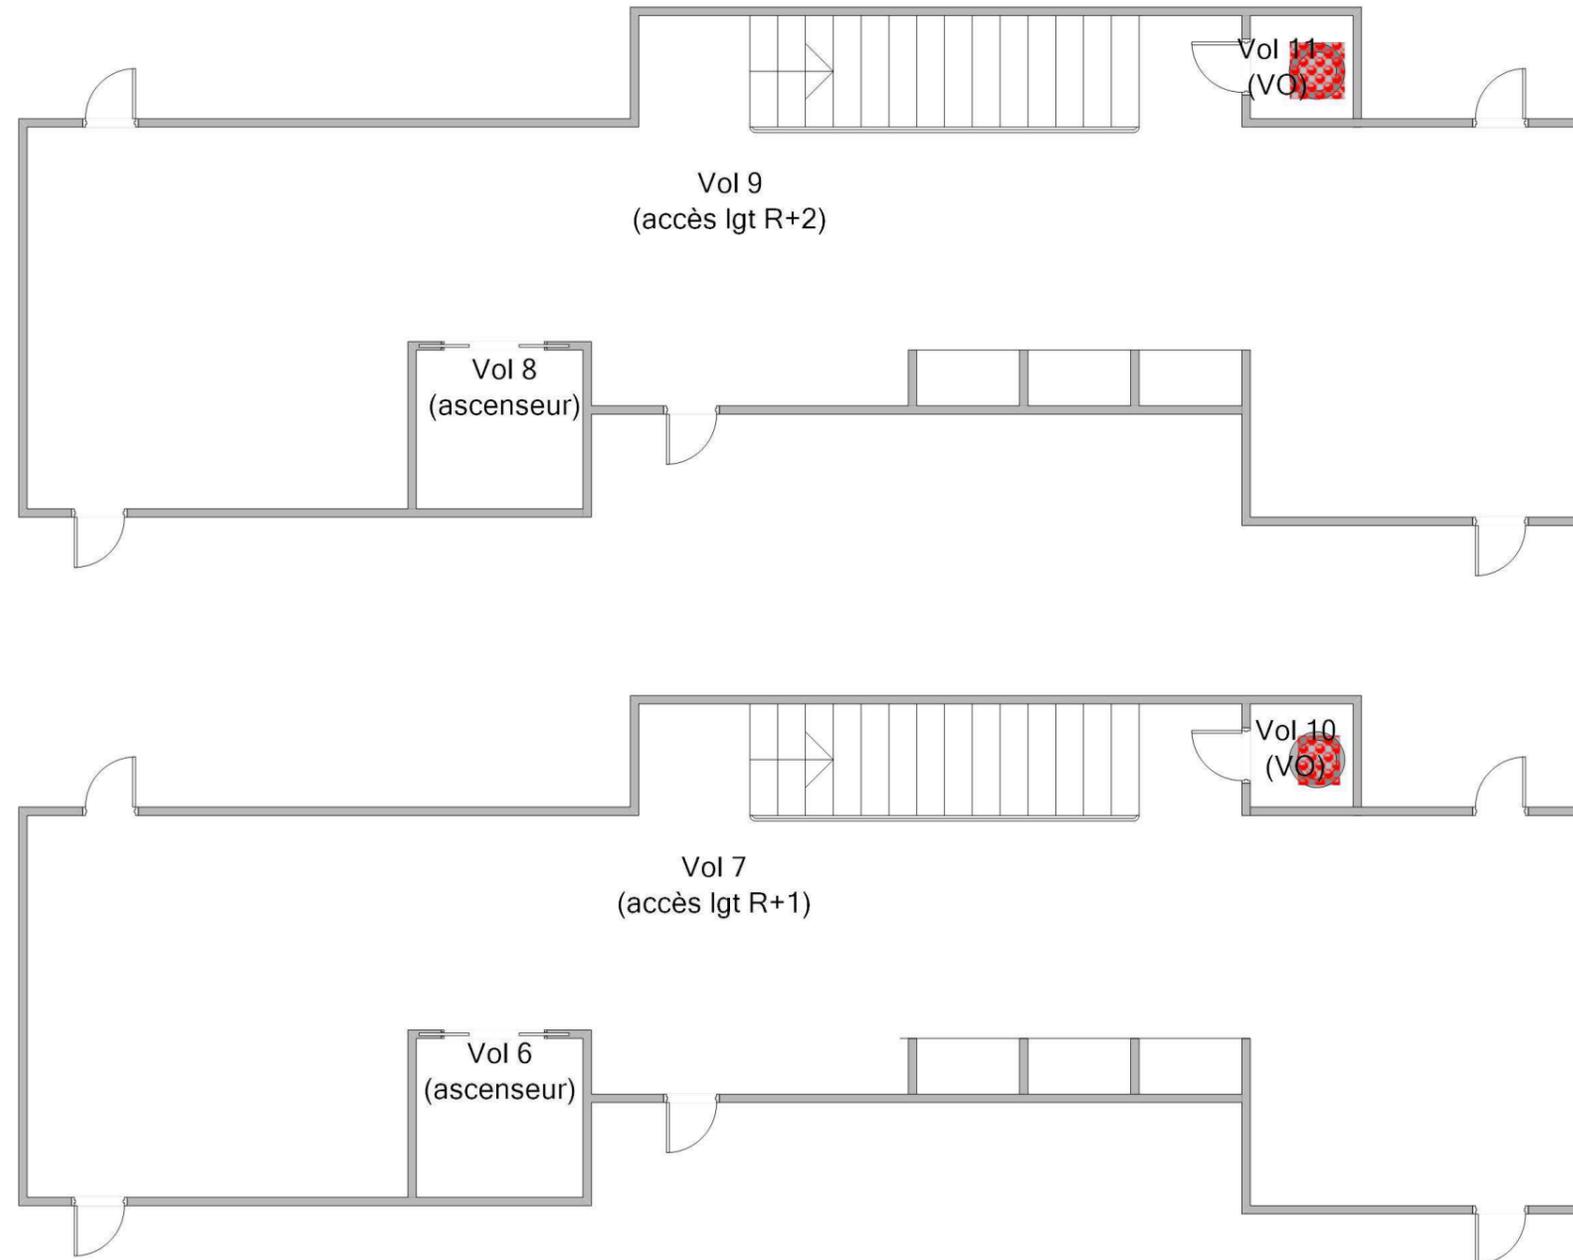
**PC R+1 / R+2 - MPCA CONDUITS, CANALISATIONS ET ÉQUIPEMENTS**

S2: Conduit en fibres-ciment
