## Rapport de mission de repérage des matériaux et produits contenant de l'amiante avant travaux

Adresse :	RES DU MAINE
CP - Ville :	53140 PRE EN PAIL
Référence client :	_0022500001_
Date du repérage :	10/10/2016
Désignation :	Bâtiment composé de 2 cages et de 2 étages

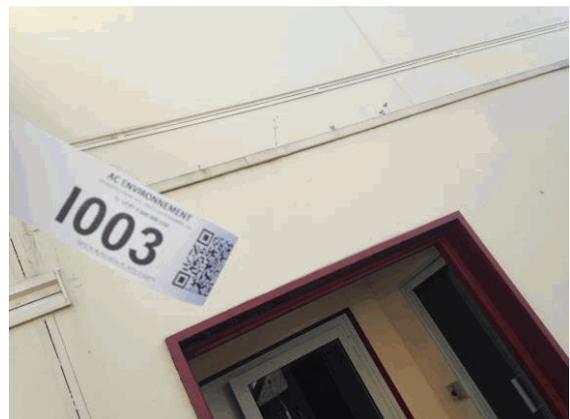
Toiture - Plan masse	Vol 15 (Plan masse)	Revêtement bitumeux d'étanchéité	Complexe d'étanchéité	I3			I3 - 1				risque de fuite en cas de prélèvements
