Rapport de mission de repérage des matériaux et produits contenant de l'amiante avant travaux

Adresse :	2 RUE JULES FERRY BAT A/B - LOT PASTEUR
CP - Ville :	53800 RENAZE
Référence client :	_00226000010000200009_
Date du repérage :	03/11/2016
Désignation :	Appartement n° 9 de type 3 situé au 02 ème étage

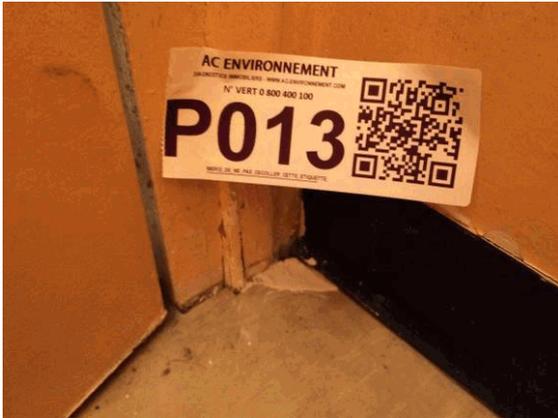
002OY000219 n°13 - 1 (P13)

P13	Revêtement de sol	Revêtement de sol	Revêtement souple beige + colle polymère jaune + ragréage gris + sous couche de ragréage blanche - souple grise + colle jaune -	LOGEMENT 9 - Vol 8 (W.C)	
P14	Revêtement de sol	Revêtement de sol	Matériau compact beige - gris d'origine pièces humides -	LOGEMENT 9 - Vol 7 (Cuisine)

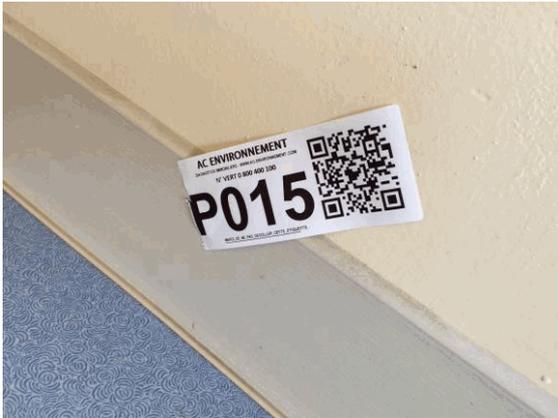
002OY000219 n°15 - 1 (P15)

LOGEMENT 9	Vol 8 (W.C) - Vol 4 (SDB)	Revêtement de sol	Ragréage	S25 - S26	Sondage et extension de la zone homogène du prélèvement P14	gris d'origine pièces humides	002OY000 219 n°14 - 1 - 002OY000 219 n°14 - 2	P14	Matériau compact beige	Négatif	Négatif sur analyse
LOGEMENT 9	Vol 7 (Cuisine)	Revêtement de sol	Colles de revêtement de sol	P15	Réalisation d'un prélèvement	colle des dalles plastiques souples	002OY000 219 n°15 - 1 - 002OY000 219 n°15 - 2	P15	Colle polymère jaune + ragréage gris	Négatif	Négatif sur analyse
