Rapport de mission de repérage des matériaux et produits contenant de l'amiante avant travaux

Adresse :	LOT PASTEUR
CP - Ville :	53800 RENAZE
Référence client :	_0022600001_
Date du repérage :	24/08/2016
Désignation :	Bâtiment composé de 6 cages et de 2 étages

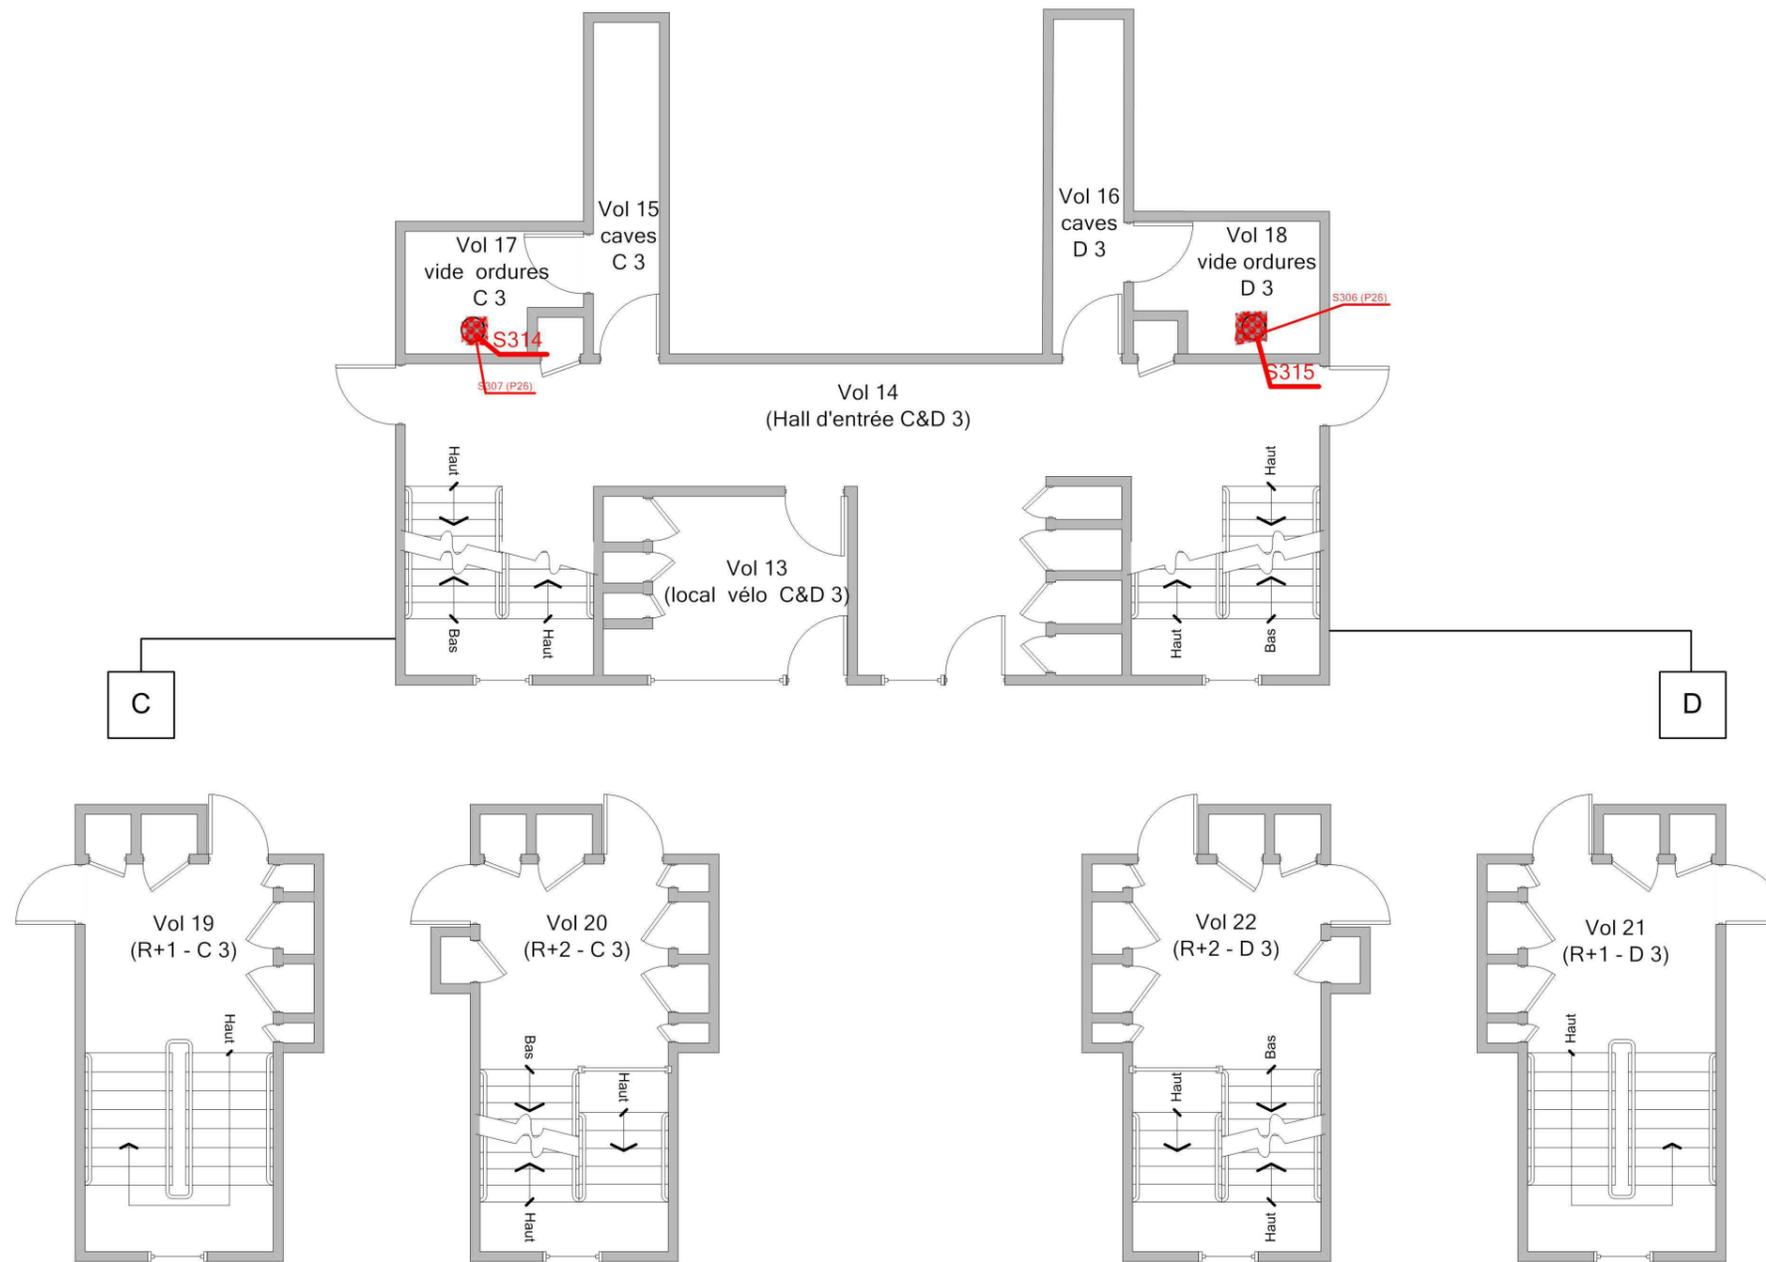
PC C D 3 - MPCA CONDUITS, CANALISATIONS ET ÉQUIPEMENTS

S315: Conduit en fibres-ciment
	P26 : enduit ciment du conduit
	S314: Conduit en fibres-ciment
