## Rapport de mission de repérage des matériaux et produits contenant de l'amiante avant travaux

Adresse :	3 RUE CHEVREUL - RES ST VINCENT
CP - Ville :	53200 CHATEAU GONTIER
Référence client :	_00228000010000100001_
Date du repérage :	21/03/2017
Désignation :	Appartement n° 1 de type 2 situé au RDC

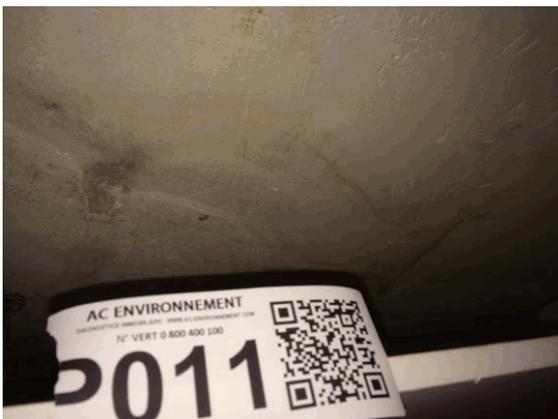
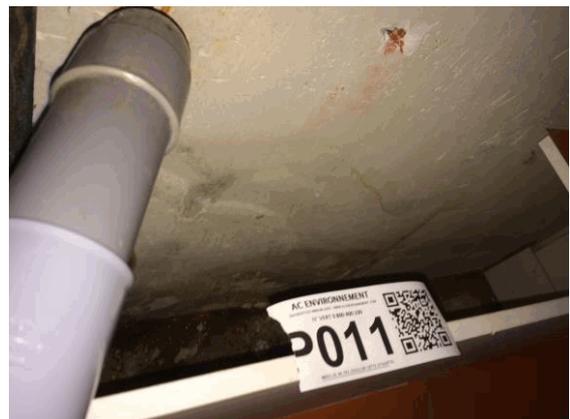
002OY000463 n°11 - 1 (P11)

P11	Revêtement de sol	Revêtement de sol	Ragréage gris en vrac hétérogène avec poussières - gris d'origine pièces humides -	Appartement N°1 - Vol 5 (Cuisine)	
P12	Equipements divers et accessoires	Evier	Matériau bitumineux noir - noir + colle marron -	Appartement N°1 - Vol 5 (Cuisine)	
P13	Revêtement de mur	Revêtement de mur	Colle beige + couche plâtruse blanche non séparable + peintures multiples non séparable - 10*10 blanche + colle beige -	Appartement N°1 - Vol 5 (Cuisine)	
P14	Parois verticales intérieures et enduits	Murs et cloisons	Enduit plâtreux blanc en vrac + peinture non séparable + papier non séparable - porteur pièce humides -	Appartement N°1 - Vol 5 (Cuisine)	
P15	Parois verticales intérieures et enduits	Murs et cloisons	Enduit plâtreux blanc en vrac + matériau rouge en vrac non séparable - cloisons pièces humides -	Appartement N°1 - Vol 5 (Cuisine)	
P16	Parois verticales intérieures et enduits	Murs et cloisons	Enduit plâtreux blanc en vrac + peinture non séparable - cloisons pièces sèches -	Appartement N°1 - Vol 1 (Séjour)

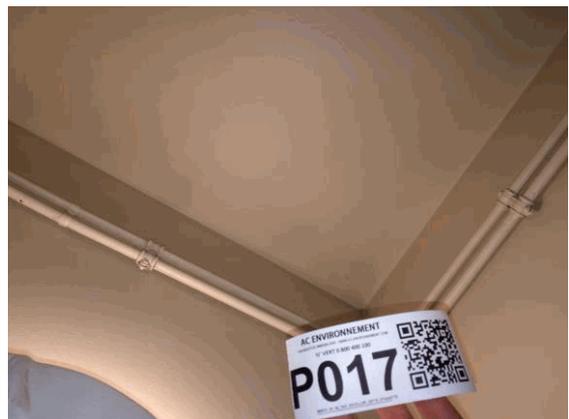
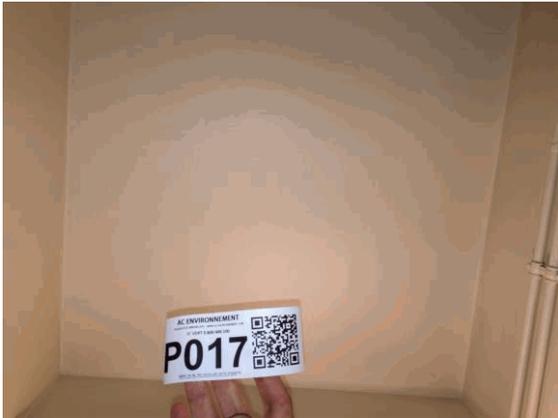
002OY000463 n°17 - 1 (P17)

P17	Plafond et faux-plafonds	Plafonds	Enduit plâtreux blanc en vrac + peinture non séparable - Plafond pièces humides -	Appartement N°1 - Vol 2 (W.C)	
P18	Revêtement de mur	Revêtement de mur	Matériau souple beige en faible quantité non séparable + colle polymère jaune + sous couche de ragréage blanche non séparable - jaune et beige + plinthe plastique grise -	Appartement N°1 - Vol 3 (SDB)	
P19	Revêtement de mur	Revêtement de mur	Colle beige + joint cassant blanc en faible quantité + peinture non séparable - 10*10 d'origine -	Appartement N°1 - Vol 3 (SDB)	
P20	Revêtement de mur	Revêtement de mur	Colle beige non séparable + couche plâtruse blanche non séparable + peintures multiples non séparable - gris marbrés -	Appartement N°1 - Vol 3 (SDB)
