## Rapport de mission de repérage des matériaux et produits contenant de l'amiante avant travaux

| Adresse : | 34 RUE CHEVREUL - HOTEL LA MOTHEUX |
| Date du repérage : | 12/09/2016 |
| Désignation : | Appartement n° 5 de type 5 situé au 01 <sup>er</sup> étage |

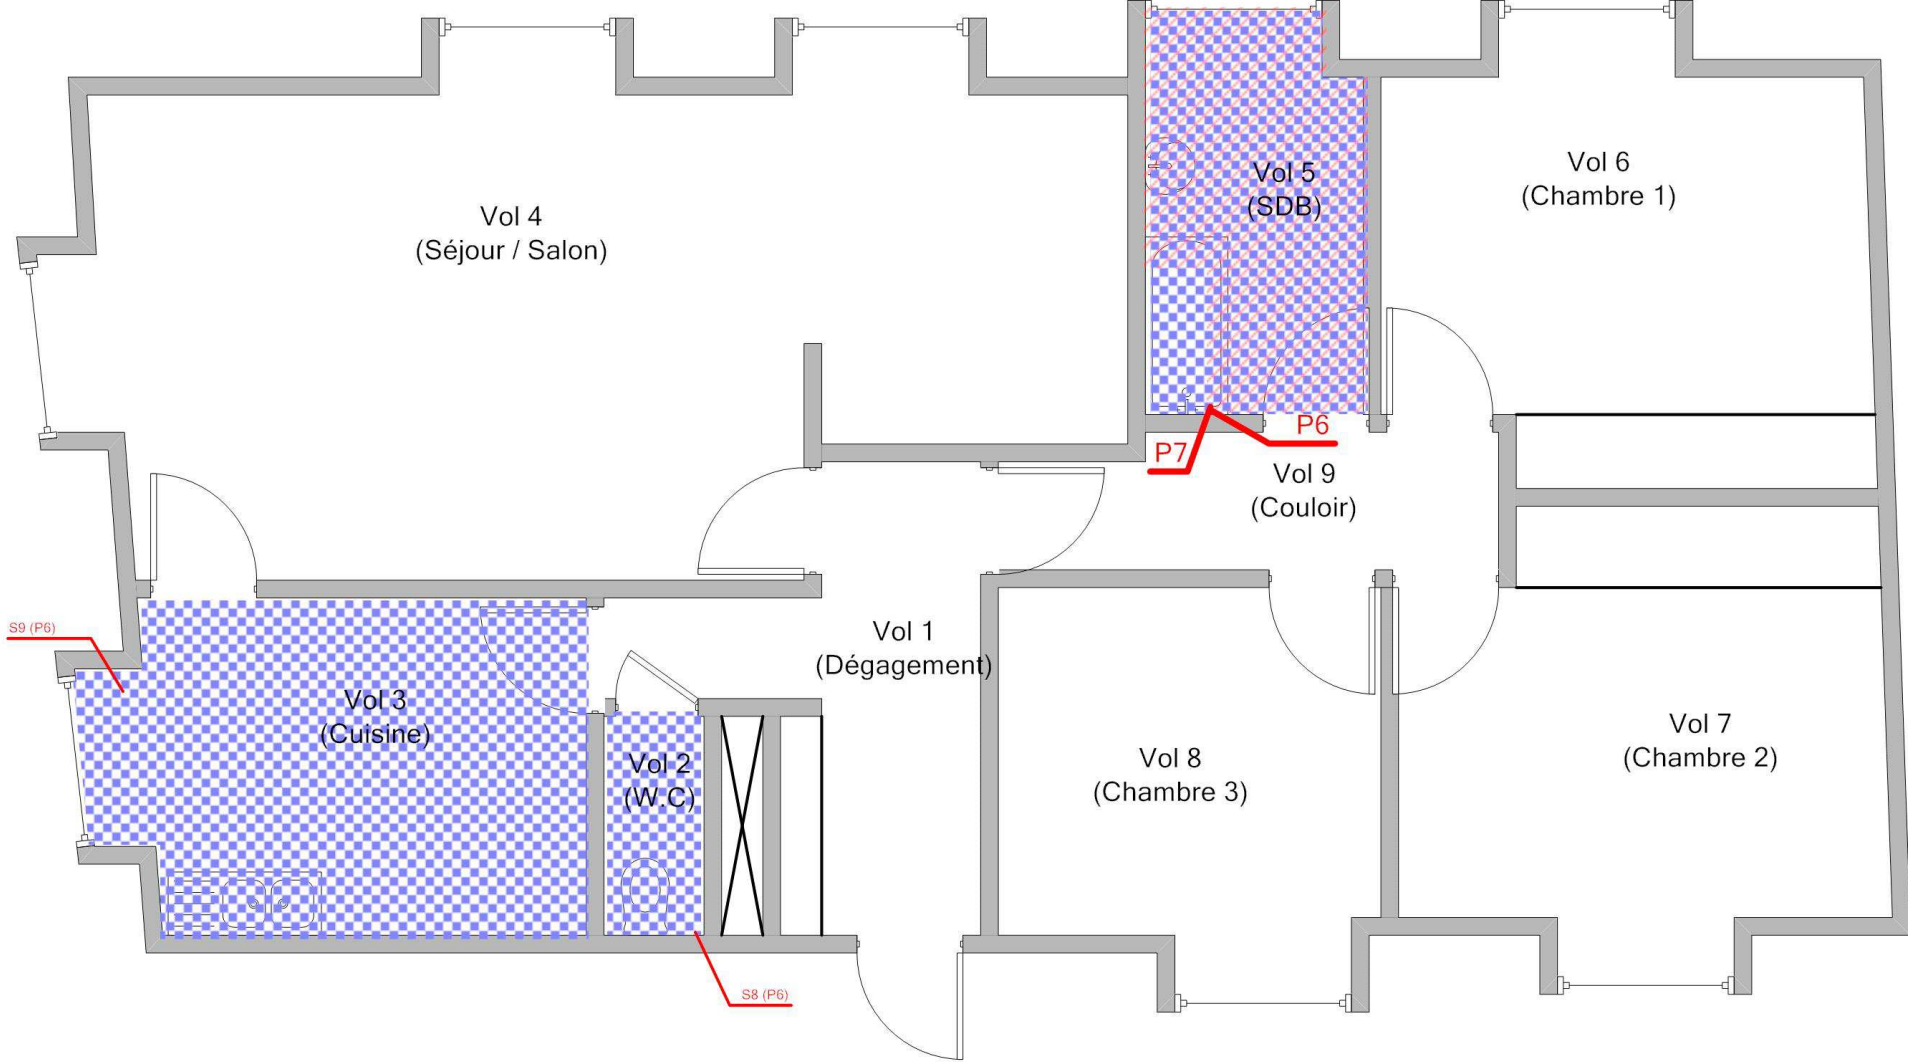
| LOGEMENT 5 - MPCA REVÊTEMENT DE SOL | | | | Référence:<br>002OY000148 |

| LOGEMENT 5 - MPCA REVÊTEMENT DE SOL | | | | Référence:<br>002OY000148 |
|---|--|---|---|---|
| | | | | P7 : Dalles plastiques (bleu) |
| | | | | P6 : Colle bitumineuse noire |
