## Rapport de mission de repérage des matériaux et produits contenant de l'amiante avant travaux

Adresse :	HOTEL LE MOTHEUX
CP - Ville :	53200 CHATEAU GONTIER
Référence client :	_0023000002_
Date du repérage :	13/04/2017
Désignation :	Bâtiment composé de 1 cage et de 1 étage

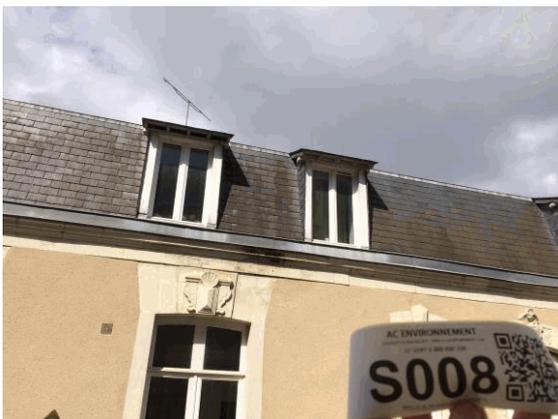
Référence	Localisation	Action
S8 - 1 (A8)	Plan masse + toiture - Vol 5 (Toiture)	Absence : pas d'amiante par nature
S9 - 1 (A9)	Plan masse + toiture - Vol 6 (extérieur)	Absence sur présentation de documents
S10 - 1 (A10)	Plan masse + toiture - Vol 6 (extérieur)	Absence sur présentation de documents
002OY000508 n°21 - 1 (P21)	Plan masse + toiture - Vol 6 (extérieur)	Prélevement négatif
002OY000508 n°21 - 2 (P21)	Plan masse + toiture - Vol 6 (extérieur)	Prélevement négatif
