Rapport de mission de repérage des matériaux et produits contenant de l'amiante avant travaux

Adresse :	2 RUE DU CHEMIN VERT - LE DOMAINE
CP - Ville :	53380 JUVIGNE
Référence client :	_00246000010000100003_
Date du repérage :	13/05/2016
Désignation :	Appartement n° 3 de type 2 situé au 01 er étage

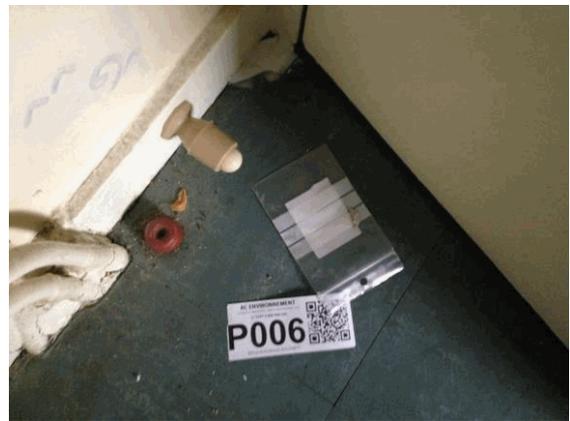
002HD000952 n°6 - 1 (P6)

LGT 3	Vol 1 (W.C)	Revêtement de sol	Ragréage	S4	Sondage et extension de la zone homogène du prélèvement P6	Gris pièces humides	002HD0009 52 n°6 - 1	P6	Colle polymère jaune + ragréage gris + sous couche de ragréage blanche	Négatif	Négatif sur analyse
ETAGE	Vol 3 (SDB)	Revêtement de sol	Ragréage	S5	Sondage et extension de la zone homogène du prélèvement P6	Gris pièces humides	002HD0009 52 n°6 - 1	P6	Colle polymère jaune + ragréage gris + sous couche de ragréage blanche	Négatif	Négatif sur analyse

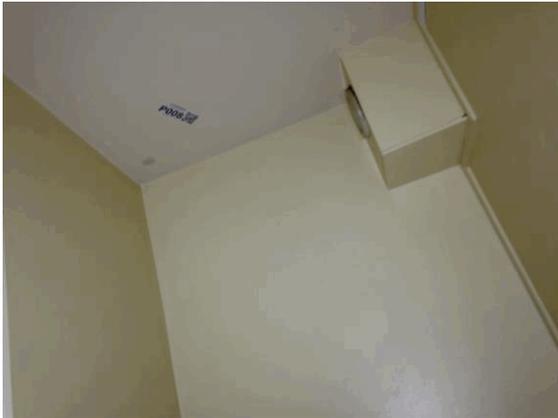
002HD000952 n°8 - 1 (P8)

Plan	Localisation	Composant	Partie composant	Descriptif de l'action menée				Laboratoire			Conclusion
				Réf action	Observation	Précision loc.	Ref photo	Ref Prél.	Descriptif	Résultat	
LGT 3	Vol 1 (W.C)	Plafonds	Enduit plâtre	P8	Réalisation d'un prélèvement	Plafond pièces humides	002HD0009 52 n°8 - 1 - 002HD0009 52 n°8 - 2	P8	Enduit plâtreux blanc en vrac + peinture non séparable	Négatif	Négatif sur analyse
LGT 3	Vol 2 (Cuisine)	Plafonds	Enduit plâtre	S6	Sondage et extension de la zone homogène du prélèvement P8	Plafond pièces humides	002HD0009 52 n°8 - 1 - 002HD0009 52 n°8 - 2	P8	Enduit plâtreux blanc en vrac + peinture non séparable	Négatif	Négatif sur analyse
LGT 3	Vol 5 (Séjour)	Plafonds	Enduit plâtre	P15	Réalisation d'un prélèvement	Plafond pièce sèche	002HD0009 52 n°15 - 1 - - 002HD0009 52 n°15 - 2	P15	Enduit plâtreux blanc en vrac + peinture non séparable	Négatif	Négatif sur analyse
LGT 3	Vol 4 (Entrée)	Plafonds	Enduit plâtre	S14	Sondage et extension de la zone homogène du prélèvement P15	Plafond pièce sèche	002HD0009 52 n°15 - 1 - - 002HD0009 52 n°15 - 2	P15	Enduit plâtreux blanc en vrac + peinture non séparable	Négatif	Négatif sur analyse
