Rapport de mission de repérage des matériaux et produits contenant de l'amiante avant travaux

Adresse :	57 PLACE ST EXUPERY - GRAND BEAUCHENE
CP - Ville :	53940 ST BERTHEVIN
Référence client :	_00256000050000100075_
Date du repérage :	12/07/2017
Désignation :	Appartement n° 75 de type 4 situé au RDC

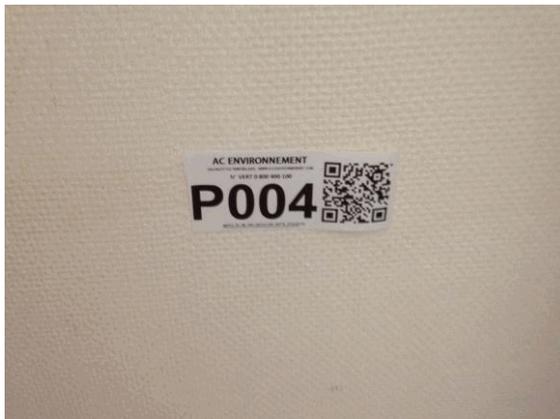
002EM001306 n°4 - 1 (P4)

Logement 75	Vol 3 (Cuisine) - Vol 11 (Loggia)	Murs et cloisons	Enduit plâtre doublage pièce humide	P4 - S35	Sondage et extension de la zone homogène du prélèvement P4		002EM0013 06 n°4 - 1 - 002EM0013 06 n°4 - 2	P4	Enduit plâtreux blanc en vrac + carton + peinture	Négatif	Négatif sur analyse
Logement 75	Vol 6 (Distribution)	Murs et cloisons	Enduit plâtre doublage pièce sèche	P11	Réalisation d'un prélèvement		002EM0013 06 n°11 - 1 - - 002EM0013 06 n°11 - 2	P11	Enduit plâtreux blanc + carton + papier peint	Négatif	Négatif sur analyse
Logement 75	Vol 1 (Entrée) - Vol 2 (Séjour) - Vol 8 (Chambre 2) - Vol 9 (Chambre 3)	Murs et cloisons	Enduit plâtre doublage pièce sèche	S16 - S17 - S18 - S19	Sondage et extension de la zone homogène du prélèvement P11		002EM0013 06 n°11 - 1 - - 002EM0013 06 n°11 - 2	P11	Enduit plâtreux blanc + carton + papier peint	Négatif	Négatif sur analyse
Logement 75	Vol 6 (Distribution)	Murs et cloisons	Enduit plâtre Cloison brique pièce sèche	P12	Réalisation d'un prélèvement		002EM0013 06 n°12 - 1 - - 002EM0013 06 n°12 - 2	P12	Enduit plâtreux blanc en vrac + peinture non séparable	Négatif	Négatif sur analyse

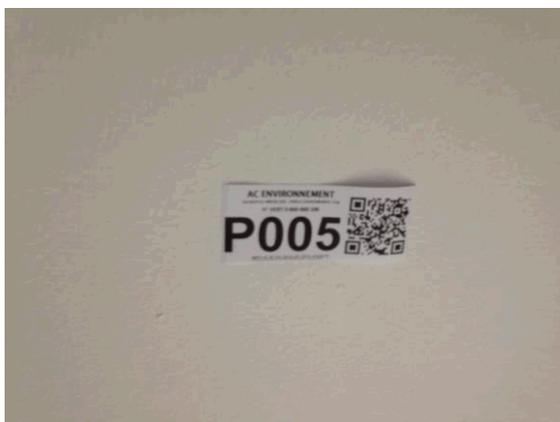
002EM001306 n°5 - 1 (P5)

Plan	Localisation	Composant	Partie composant	Descriptif de l'action menée				Laboratoire			Conclusion
				Réf action	Observation	Précision loc.	Ref photo	Ref Prél.	Descriptif	Résultat	
Logement 75	Vol 11 (Loggia)	Plafonds	Enduit plâtre pièce humide	P5	Réalisation d'un prélèvement		002EM001306 n°5 - 1 - 002EM001306 n°5 - 2	P5	Enduit plâtre pièce humide	Négatif	Négatif sur analyse
Logement 75	Vol 3 (Cuisine) - Vol 4 (W.C) - Vol 5 (SDB)	Plafonds	Enduit plâtre pièce humide	S36 - S37 - S38	Sondage et extension de la zone homogène du prélèvement P5		002EM001306 n°5 - 1 - 002EM001306 n°5 - 2	P5	Enduit plâtre pièce humide	Négatif	Négatif sur analyse
