## Rapport de mission de repérage des matériaux et produits contenant de l'amiante avant travaux

| Adresse : | GRD BEAUCHENE |
| CP - Ville : | 53940 ST BERTHEVIN |
| Désignation : | Bâtiment composé de 1 cage et de 1 étage |

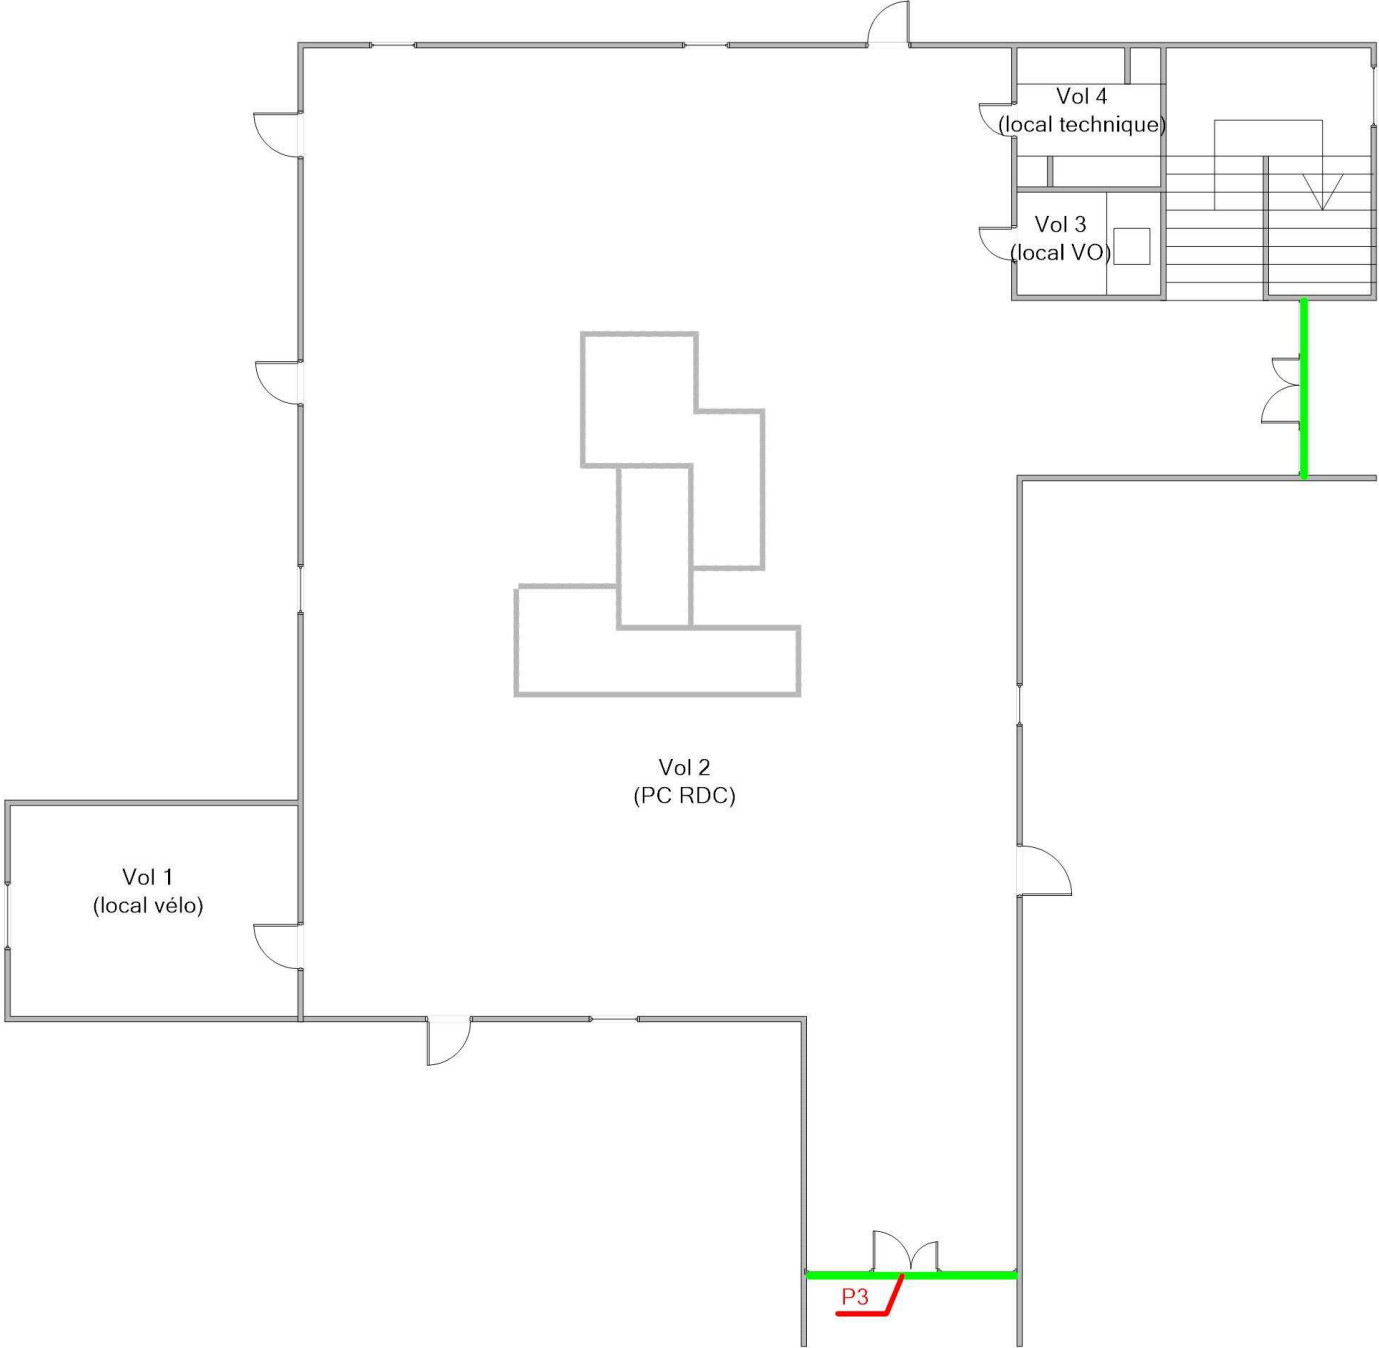
| RDC - MPCA PAROIS VERTICALES INTÉRIEURES ET ENDUITS | | | | Référence:<br>002HD001334 |

| RDC - MPCA PAROIS VERTICALES INTÉRIEURES ET ENDUITS | | | | Référence:<br>002HD001334 |
|---|---|---|---|---|
| | | | | <div></div> P3 : Mastic vitrier<br>(intérieur et extérieur) |

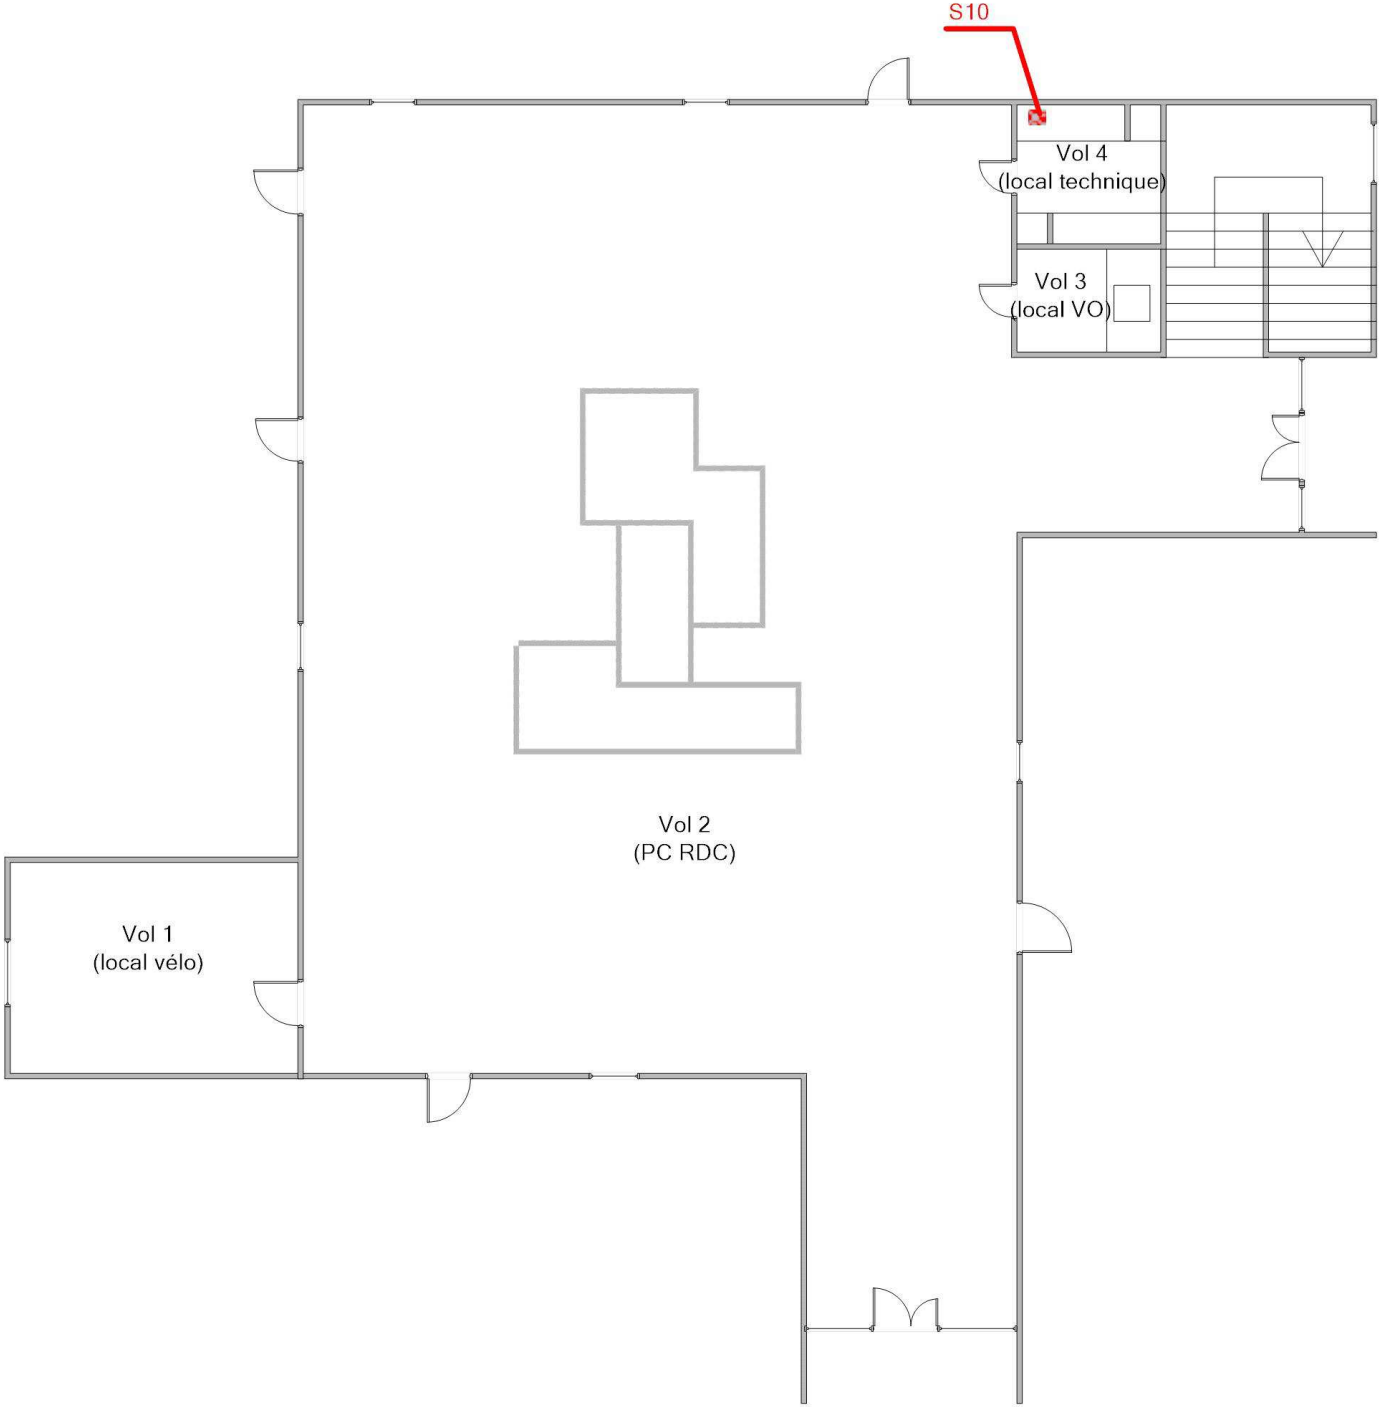
S10: Conduit en fibres-  
ciment

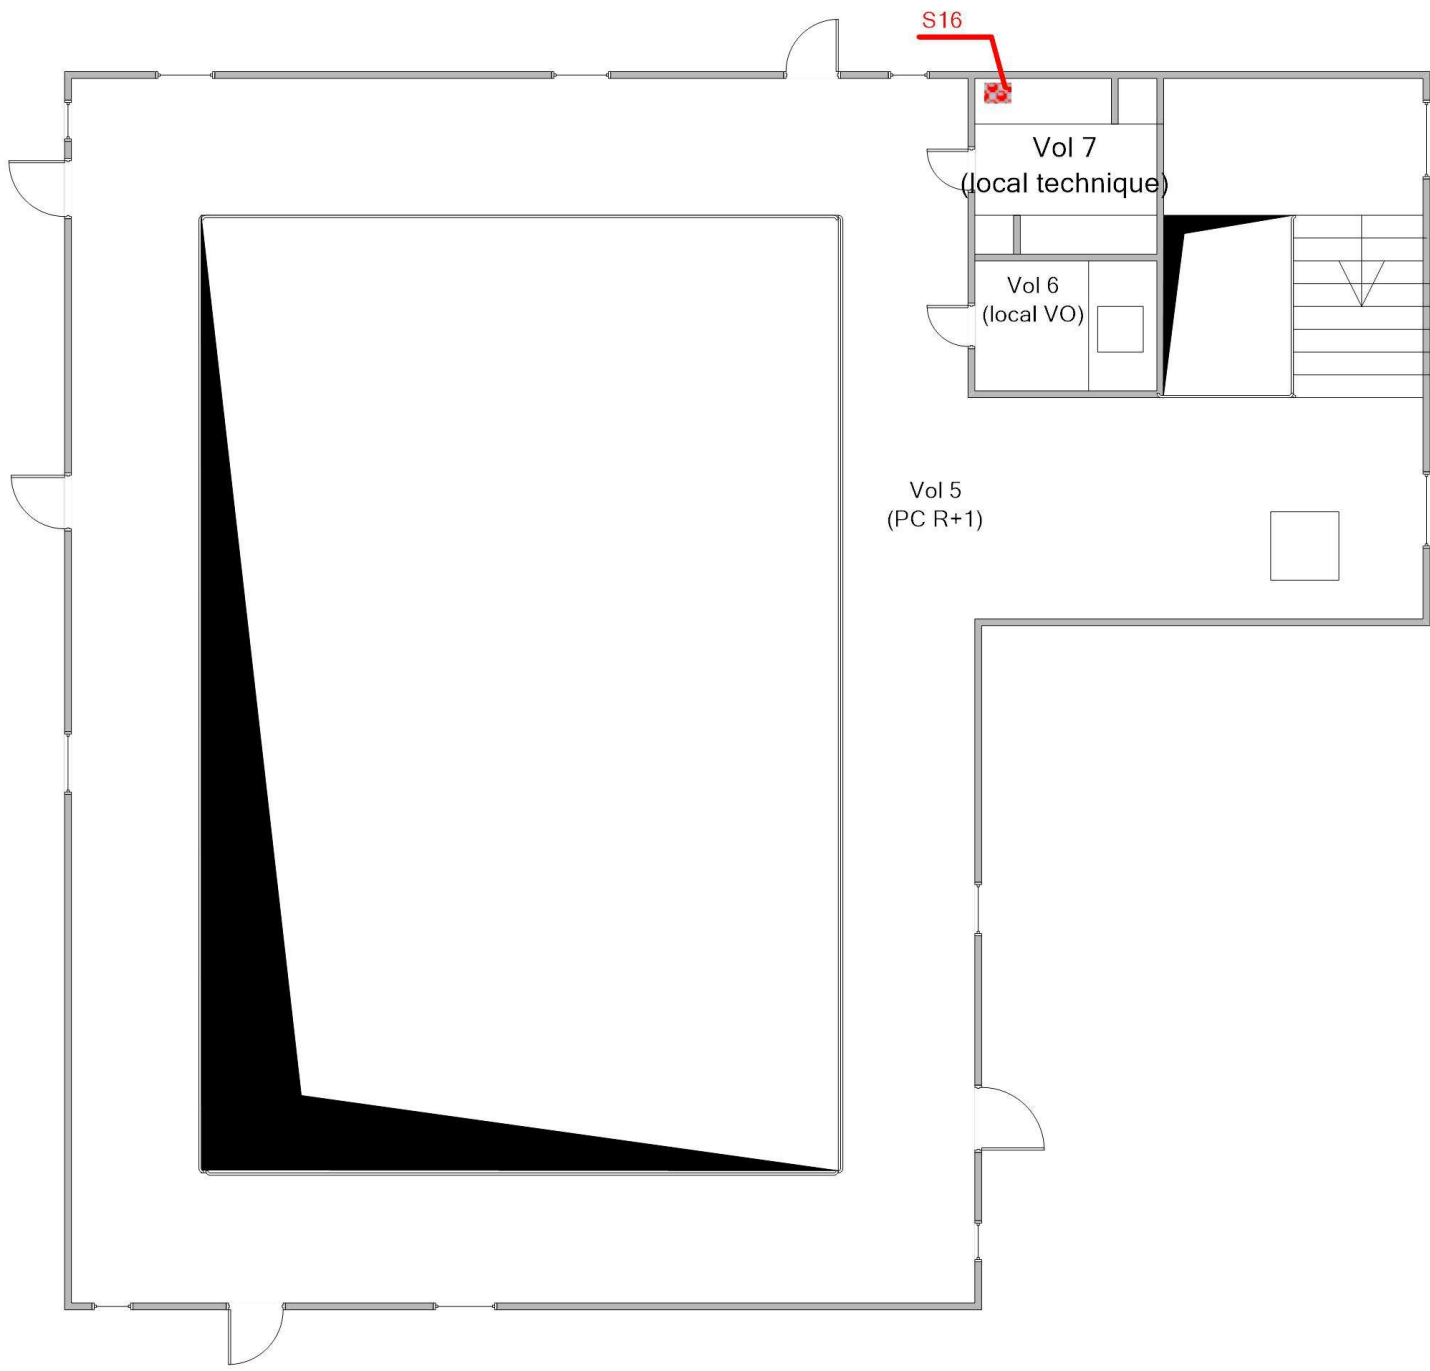
S16: Conduit en fibres-ciment

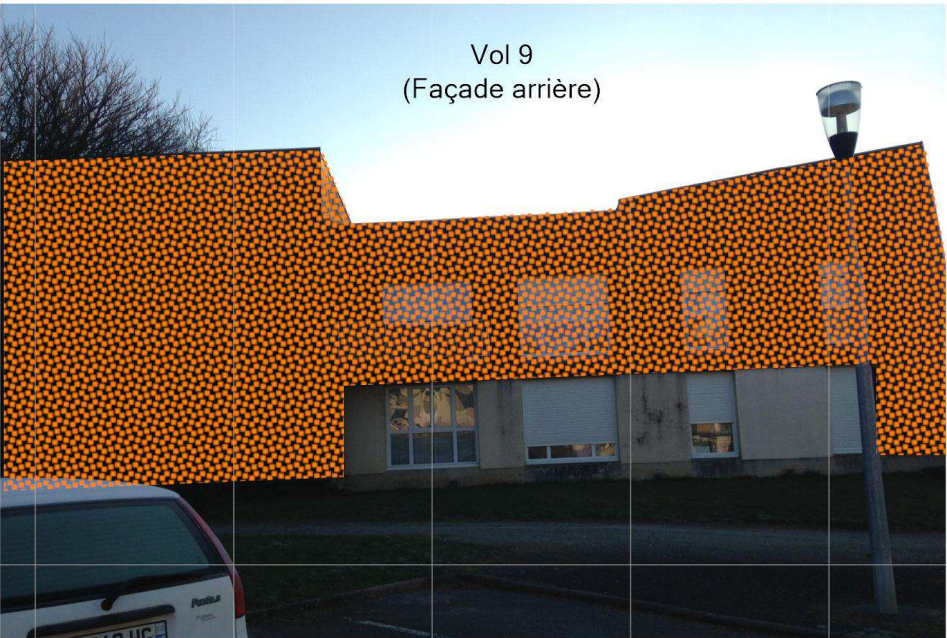
| FAÇADES - MPCA FAÇADES | | | | Référence:<br>002HD001334 |
|---|---|---|---|---|
| | | | | <div> <div>S24: Ardoises en fibres-ciment</div> </div> |
