Rapport de mission de repérage des matériaux et produits contenant de l'amiante avant travaux

Adresse :	LOT GRINHARD
CP - Ville :	53100 MAYENNE
Référence client :	_0026000001_
Date du repérage :	23/03/2017
Désignation :	Bâtiment composé de 1 cage et de 2 étages

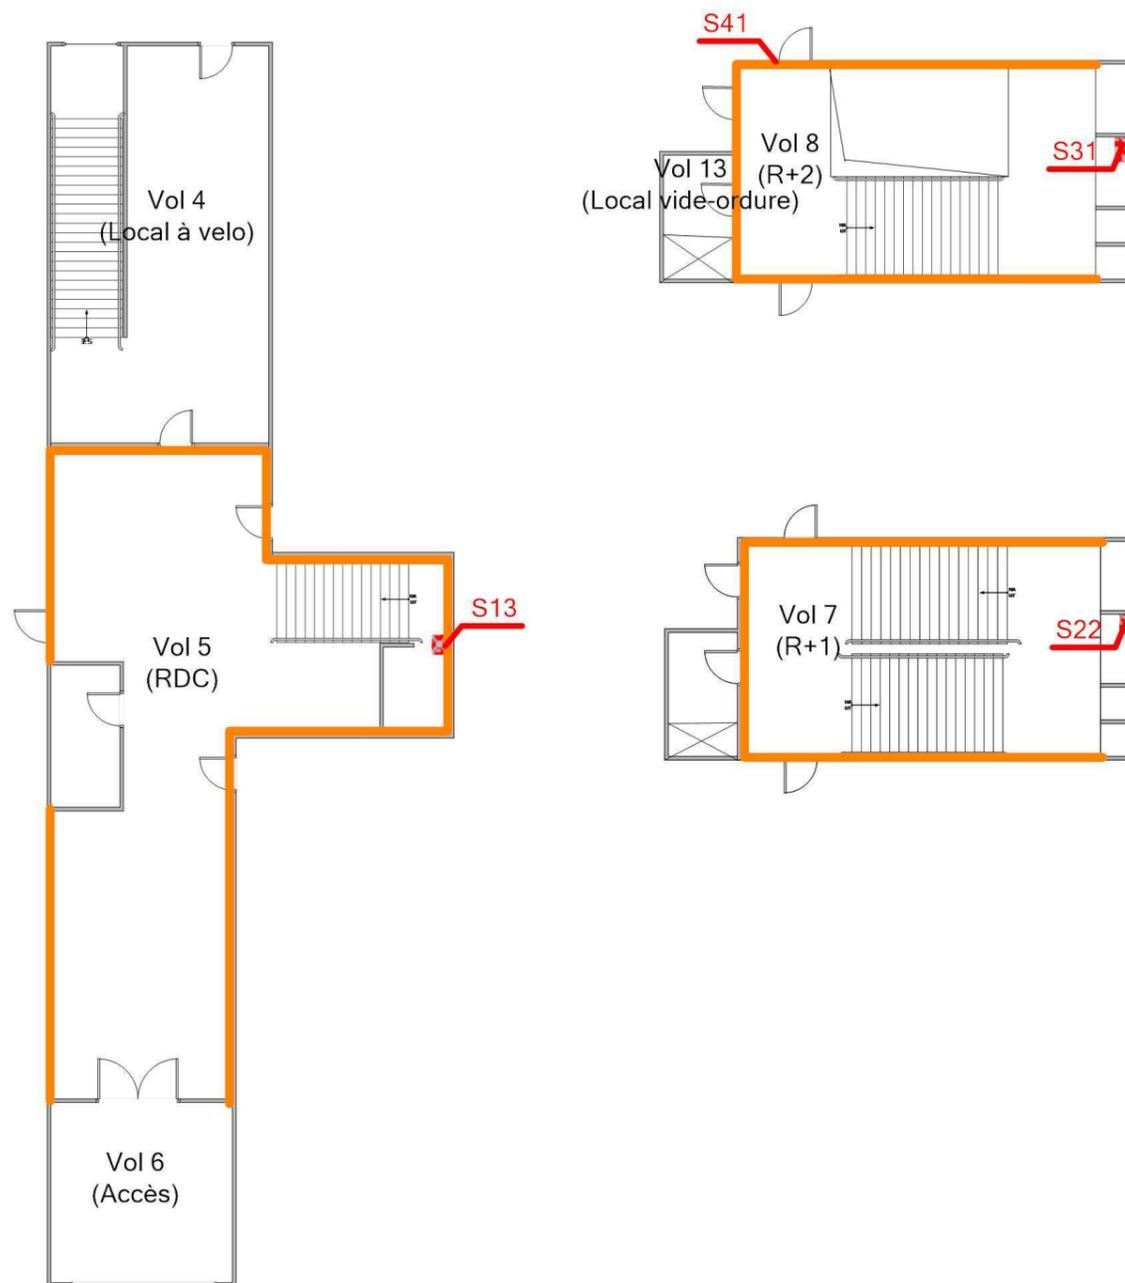
ETAGES - MPCA TOUTES CATÉGORIES CONFONDUES

S22: Conduit en fibres-ciment
	S31: Conduit en fibres-ciment
	S41: Enduit ciment (murs porteurs)
	S13: Conduit en fibres-ciment

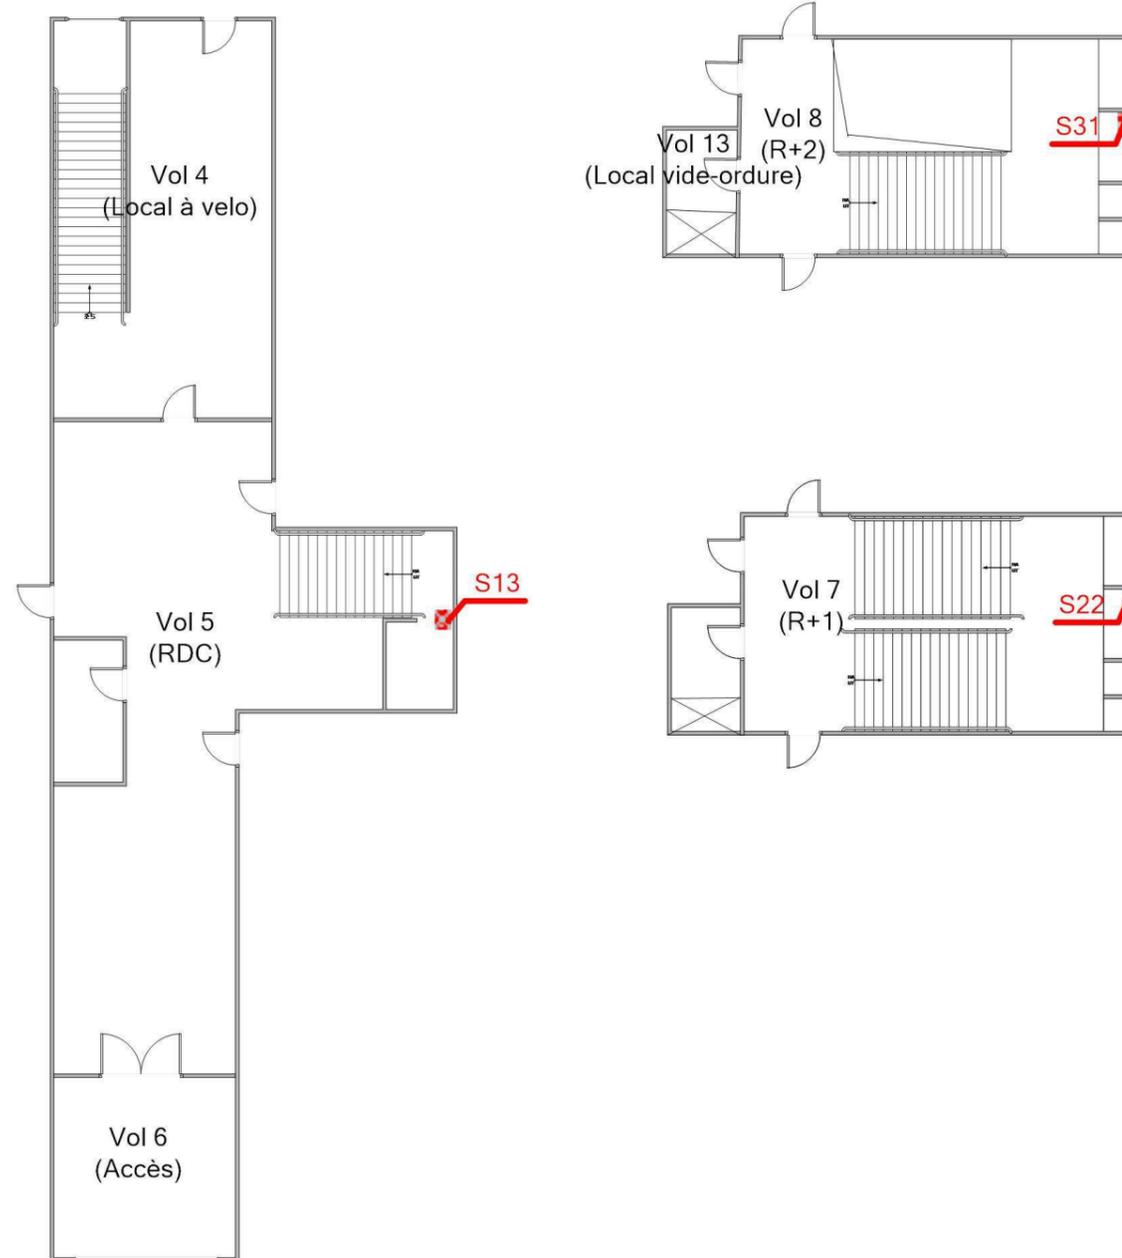
ETAGES - MPCA CONDUITS, CANALISATIONS ET ÉQUIPEMENTS

S22: Conduit en fibres-ciment
	S31: Conduit en fibres-ciment
	S13: Conduit en fibres-ciment

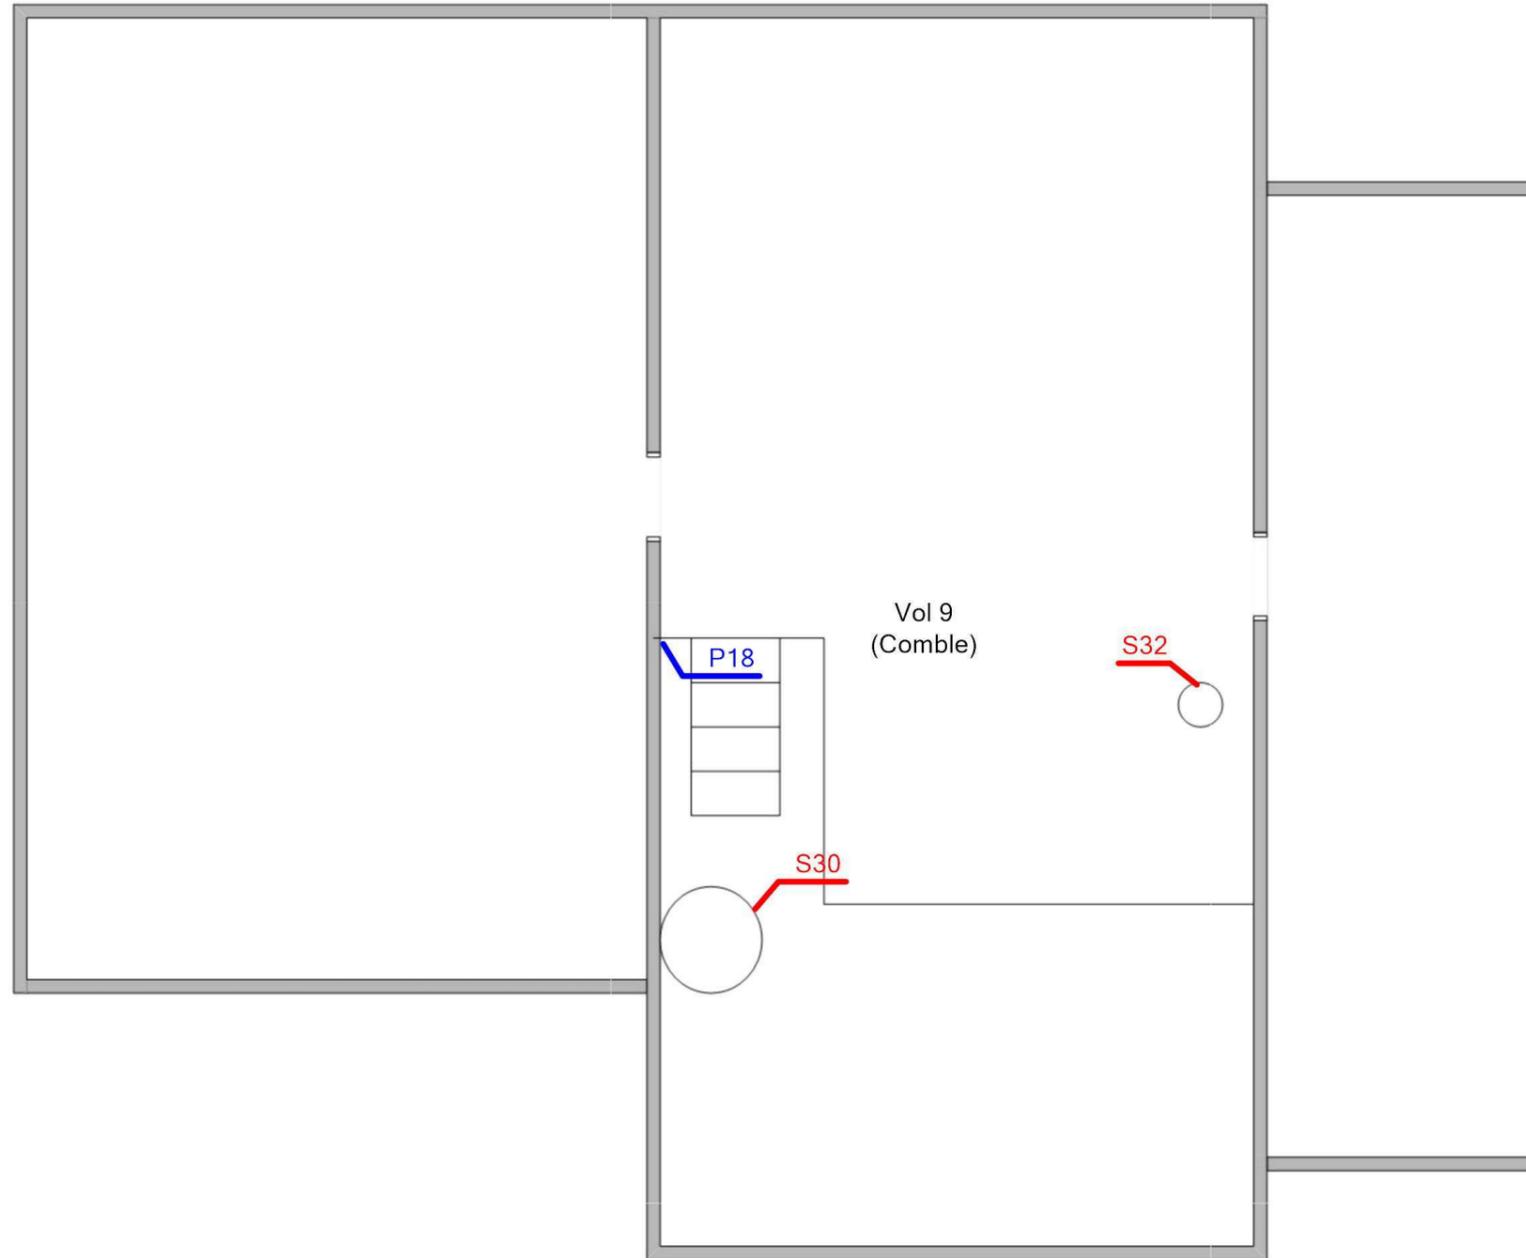
S30: Conduit en fibres-ciment

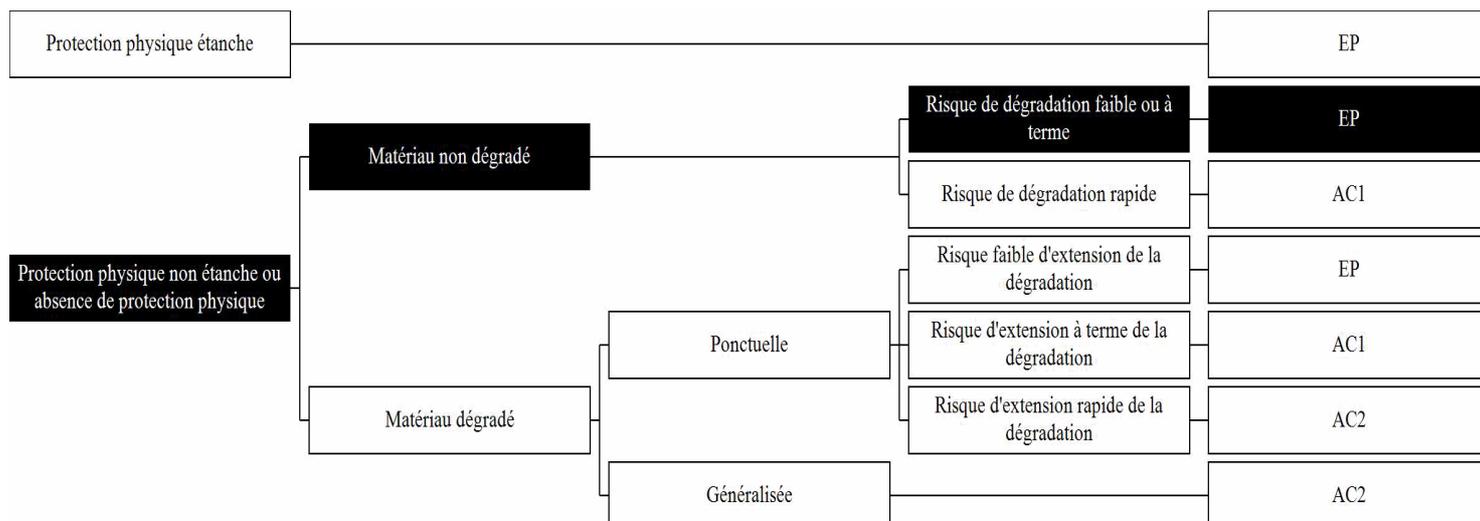
Réf commande :	002NI001347	Materiau :	Conduit en fibres-ciment
Réf mesure :	S22	Destination du local :	
Date évaluation :	23/03/2017	Local ou zone homogène :	Vol 7 (R+1)
Batiment :

Résultat :	Evaluation périodique
Commentaire :

- a) Contrôler périodiquement que l'état de dégradation des matériaux et produits concernés ne s'aggrave pas et, le cas échéant, que leur protection demeure en bon état de conservation ;
- b) Rechercher, le cas échéant, les causes de dégradation et prendre les mesures appropriées pour les supprimer.
