Rapport de mission de repérage des matériaux et produits contenant de l'amiante avant travaux

Adresse :	306 B RUE MAURICE RAVEL - LOT GRINHARD
CP - Ville :	53100 MAYENNE
Référence client :	_00260000070000100057_
Date du repérage :	02/11/2016
Désignation :	Appartement n° 57 de type 3 situé au 02 ème étage

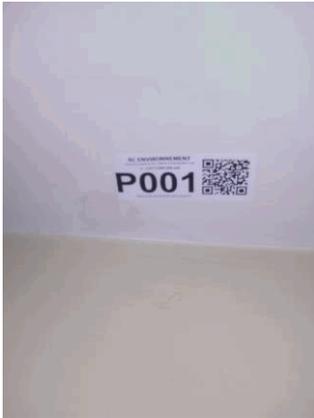
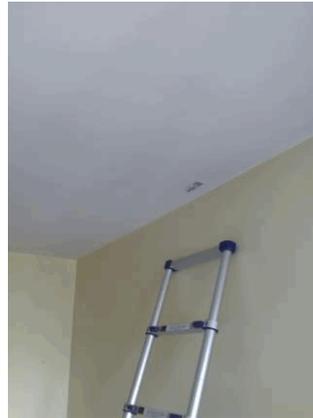
002QW000006 n°1 - 1 (P1)

Plan	Localisation	Composant	Partie composant	Descriptif de l'action menée				Laboratoire			Conclusion
				Réf action	Observation	Précision loc.	Ref photo	Ref Prél.	Descriptif	Résultat	
LGT 57	Vol 4 (Cuisine)	Plafonds	Enduit ciment	P1	Réalisation d'un prélèvement	Plafond pièces humides	002QW000 006 n°1 - 1 - 002QW000 006 n°1 - 2	P1	Enduit beige en vrac + matériau gris en vrac non séparable + peinture	Négatif	Négatif sur analyse
LGT 57	Vol 1 (W.c 1)	Plafonds	Enduit ciment	S1	Sondage et extension de la zone homogène du prélèvement P1	Plafond pièces humides	002QW000 006 n°1 - 1 - 002QW000 006 n°1 - 2	P1	Enduit beige en vrac + matériau gris en vrac non séparable + peinture	Négatif	Négatif sur analyse
LGT 57	Vol 2 (Entrée)	Plafonds	Enduit ciment	P3	Réalisation d'un prélèvement	Plafond pièce sèche	002QW000 006 n°3 - 1 - 002QW000 006 n°3 - 2	P3	Enduit compact beige + matériau gris en vrac + peinture	Négatif	Négatif sur analyse

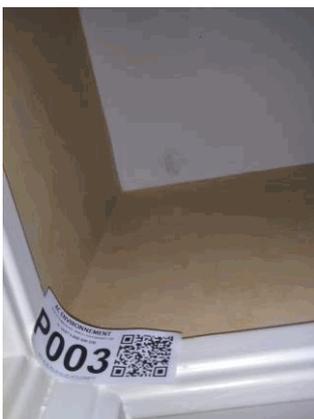
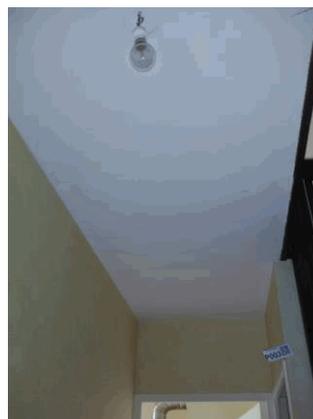
002QW000006 n°3 - 1 (P3)

LGT 57	Vol 3 (Salle à manger)	Plafonds	Enduit ciment	S2	Sondage et extension de la zone homogène du prélèvement P3	Plafond pièce sèche	002QW000 006 n°3 - 1 - 002QW000 006 n°3 - 2	P3	Enduit compact beige + matériau gris en vrac + peinture	Négatif	Négatif sur analyse
LGT 57	Vol 9 (Salle de bain)	Plafonds	Enduit plâtre	P7	Réalisation d'un prélèvement	Plafond & rampants placoplâtre pièce humide	002QW000 006 n°7 - 1 - 002QW000 006 n°7 - 2	P7	Enduit plâtre	Négatif	Négatif sur analyse
LGT 57	Vol 8 (W.c 2)	Plafonds	Enduit plâtre	S14	Sondage et extension de la zone homogène du prélèvement P7	Plafond & rampants placoplâtre pièce humide	002QW000 006 n°7 - 1 - 002QW000 006 n°7 - 2	P7	Enduit plâtre	Négatif	Négatif sur analyse
LGT 57	Vol 5 (Distribution)	Plafonds	Jonction entre panneaux préfabriqués	P16	Réalisation d'un prélèvement	plafonds et rampants placoplatre pieces seches	002QW000 006 n°16 - 1 - 002QW000 006 n°16 - 2	P16	Matériau plâtreux blanc avec couche cartonnée + matériau plâtreux beige non séparable + papier non séparable	Négatif	Négatif sur analyse

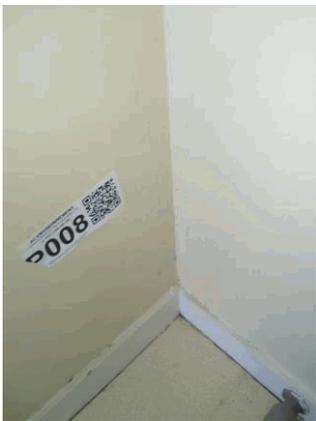
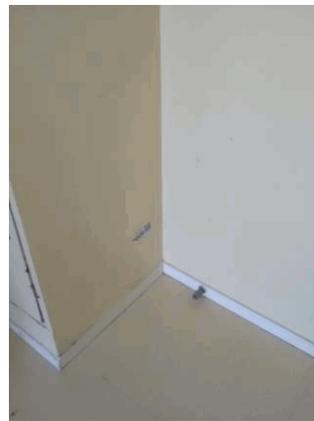
002QW000006 n°8 - 1 (P8)

LGT 57	Vol 4 (Cuisine)	Murs et cloisons	Jonction entre panneaux préfabriqués	P8	Réalisation d'un prélèvement	Cloison et doublage placoplâtre pièces humides	002QW000 006 n°8 - 1 - 002QW000 006 n°8 - 2	P8	Jonction entre panneaux préfabriqués	Négatif	Négatif sur analyse

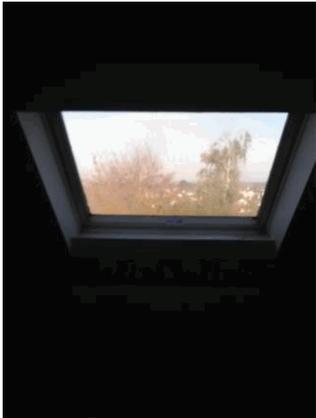
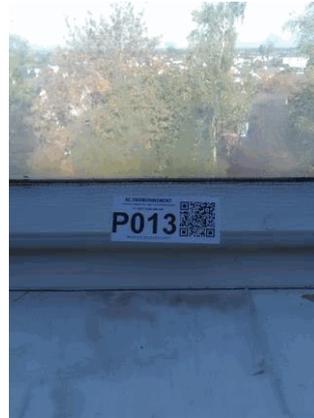
002QW000006 n°13 - 2 (P13)

P13	Parois verticales intérieures et enduits	Menuiseries	ensemble joints velux - -	LGT 57 - Vol 7 (Chambre 2)	
P15	Revêtement de sol	Revêtement de sol	Peinture non séparable + ragréage gris - ragreage pieces humides -	LGT 57 - Vol 8 (W.c 2)	
P16	Plafond et faux-plafonds	Plafonds	Matériau plâtreux blanc avec couche cartonnée + matériau plâtreux beige non séparable + papier non séparable - plafonds et rampants placoplatre pieces seches -	LGT 57 - Vol 5 (Distribution)

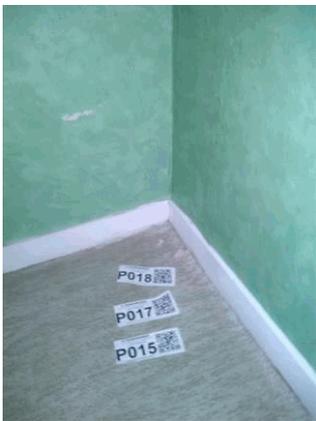
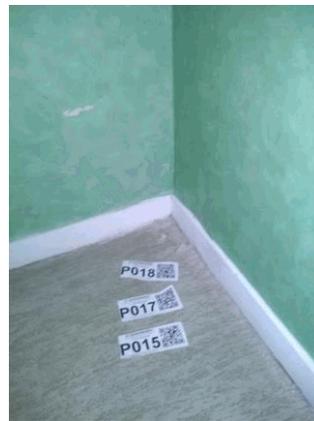
002QW000006 n°15 - 2 (P15)

LGT 57	Vol 8 (W.c 2)	Revêtement de sol	Ragréage	P15	Réalisation d'un prélèvement	ragréage pieces humides	002QW000 006 n°15 - 1 - 002QW000 006 n°15 - 2	P15	Peinture non séparable + ragréage gris	Négatif	Négatif sur analyse
LGT 57	Vol 9 (Salle de bain) - Vol 1 (W.c 1) - Vol 4 (Cuisine)	Revêtement de sol	Ragréage	S31 - S32 - S33	Sondage et extension de la zone homogène du prélèvement P15	ragréage pieces humides	002QW000 006 n°15 - 1 - 002QW000 006 n°15 - 2	P15	Peinture non séparable + ragréage gris	Négatif	Négatif sur analyse
LGT 57	Vol 8 (W.c 2)	Revêtement de sol	Lés plastiques avec sous-couche	P17	Réalisation d'un prélèvement	lé d'origine		P17	Revêtement souple beige avec couche fibreuse	Négatif	Négatif sur analyse
LGT 57	Vol 8 (W.c 2)	Revêtement de sol	Colles de revêtement de sol	P18	Réalisation d'un prélèvement	colle jaune + lé d'origine		P18	Revêtement souple beige avec couche fibreuse + colle polymère jaune	Négatif	Négatif sur analyse
