## Rapport de mission de repérage des matériaux et produits contenant de l'amiante avant travaux

| Adresse : | LOT GRINHARD |
| CP - Ville : | 53100 MAYENNE |
| Désignation : | Bâtiment composé de 1 cage et de 2 étages |

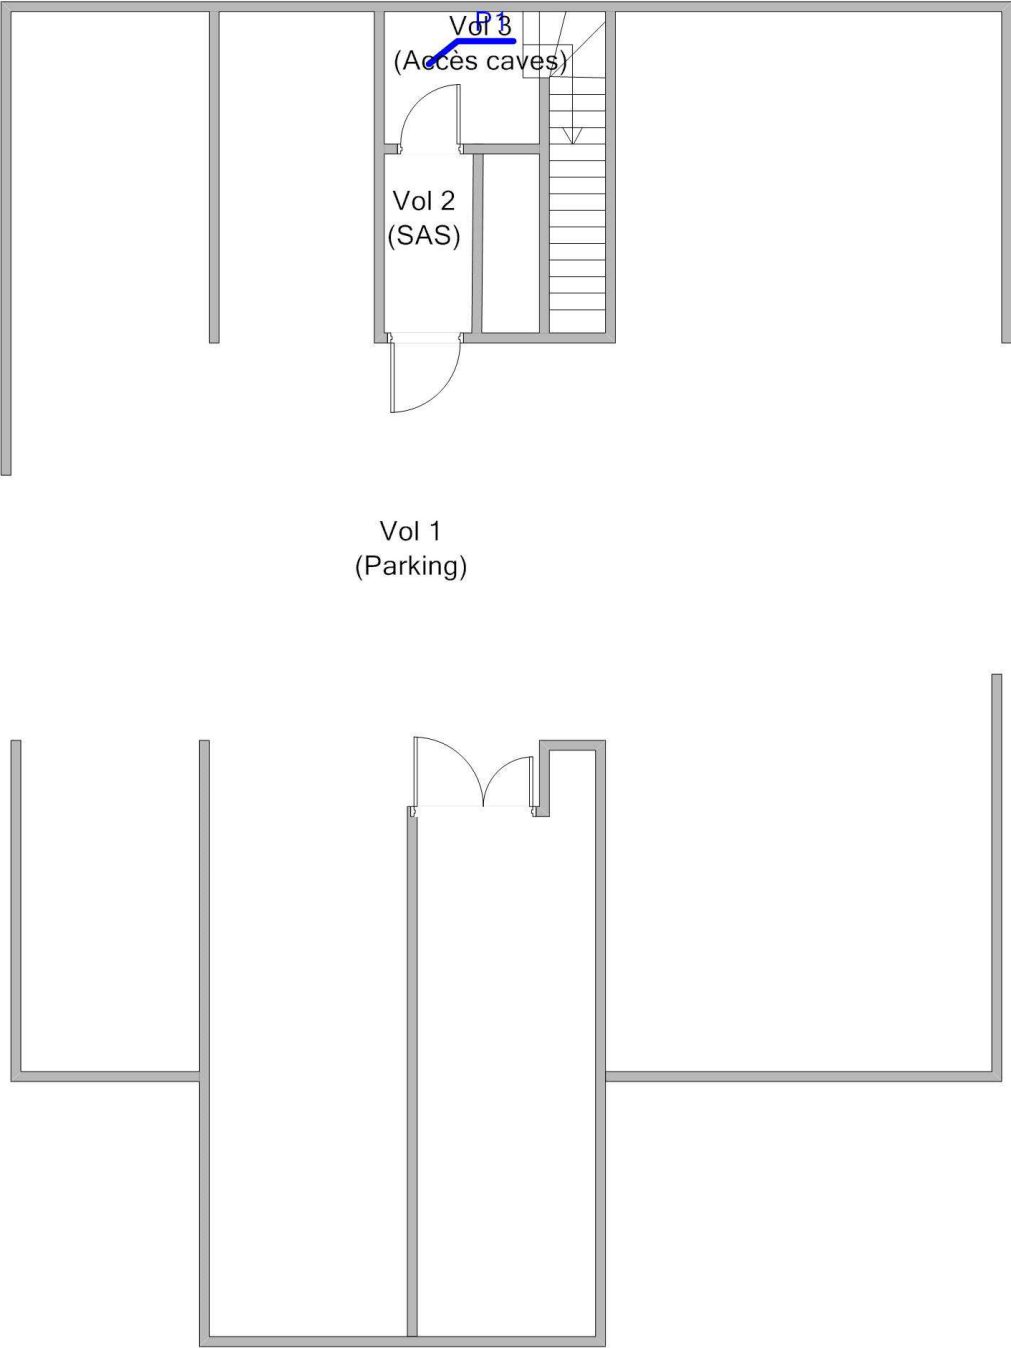
| SOUS-SOL - PLAN DE PRÉLÈVEMENTS | | | | Référence:<br>002NI001349 |

S6: Enduit plâtre sur coffres horizontaux

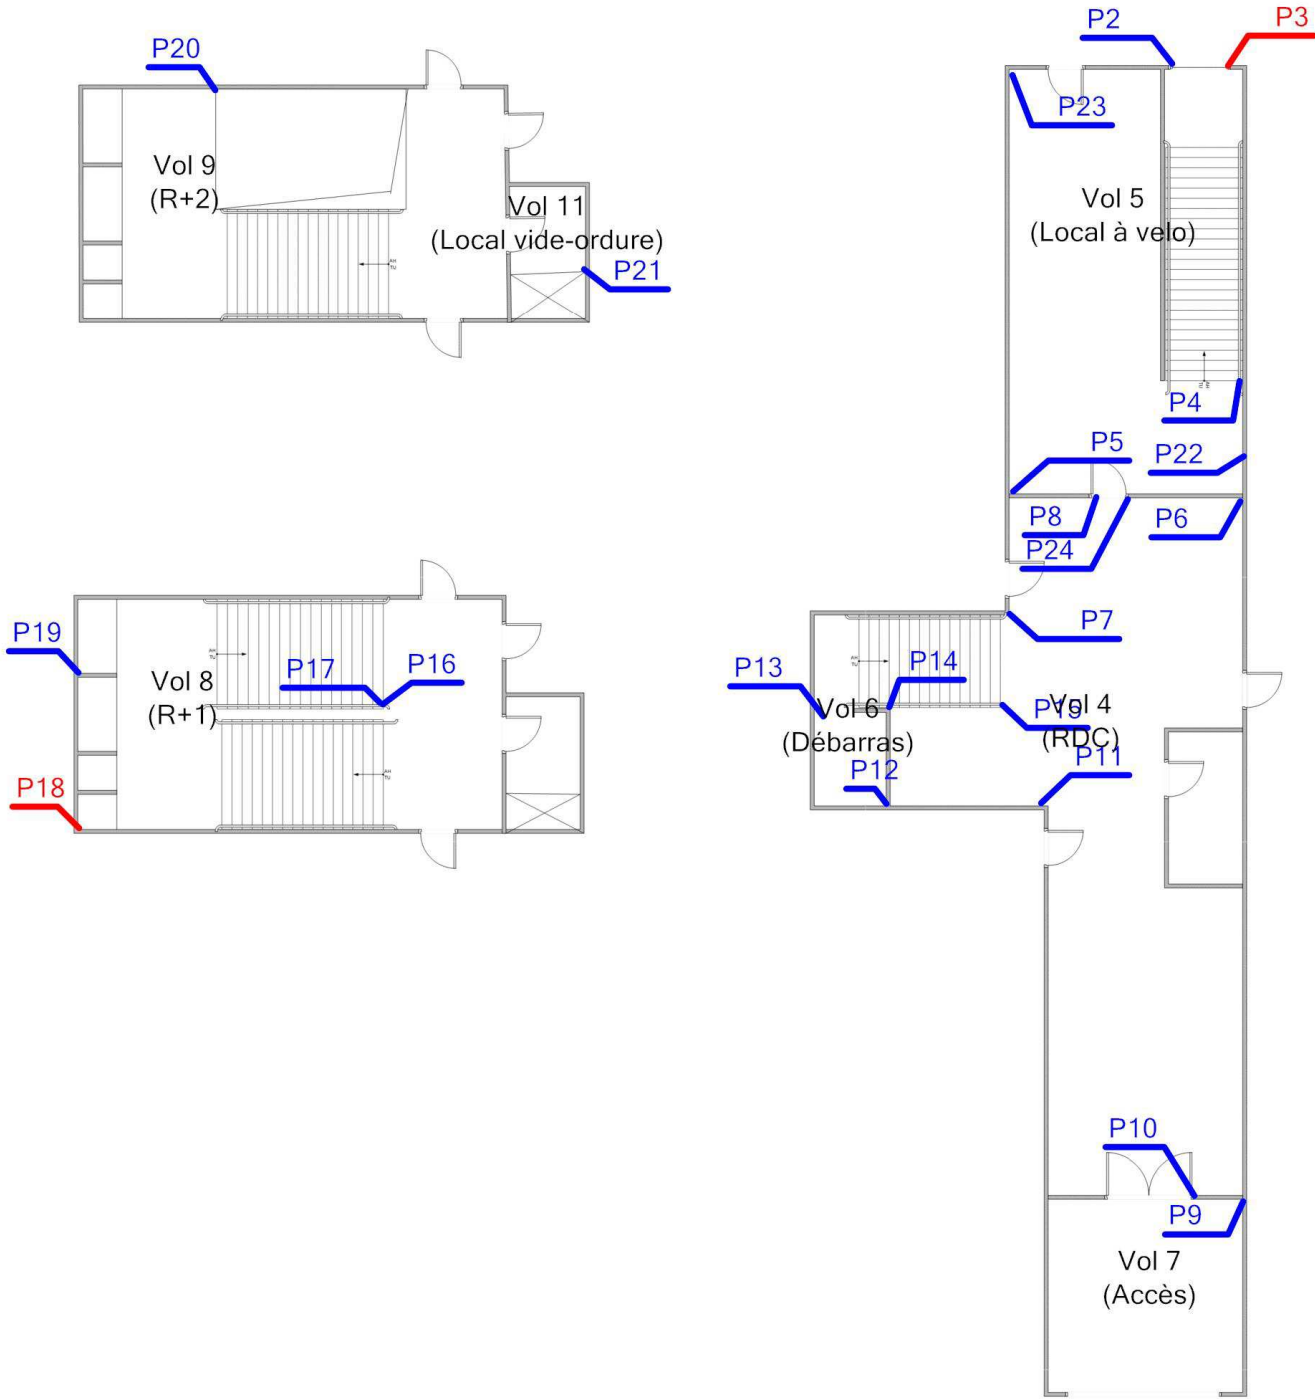
| ETAGES - PLAN DE PRÉLÈVEMENTS | | | | Référence:<br>002NI001349 |

P18 : Chape maigre  
gaines techniques

S30: Conduit en fibres-  
ciment

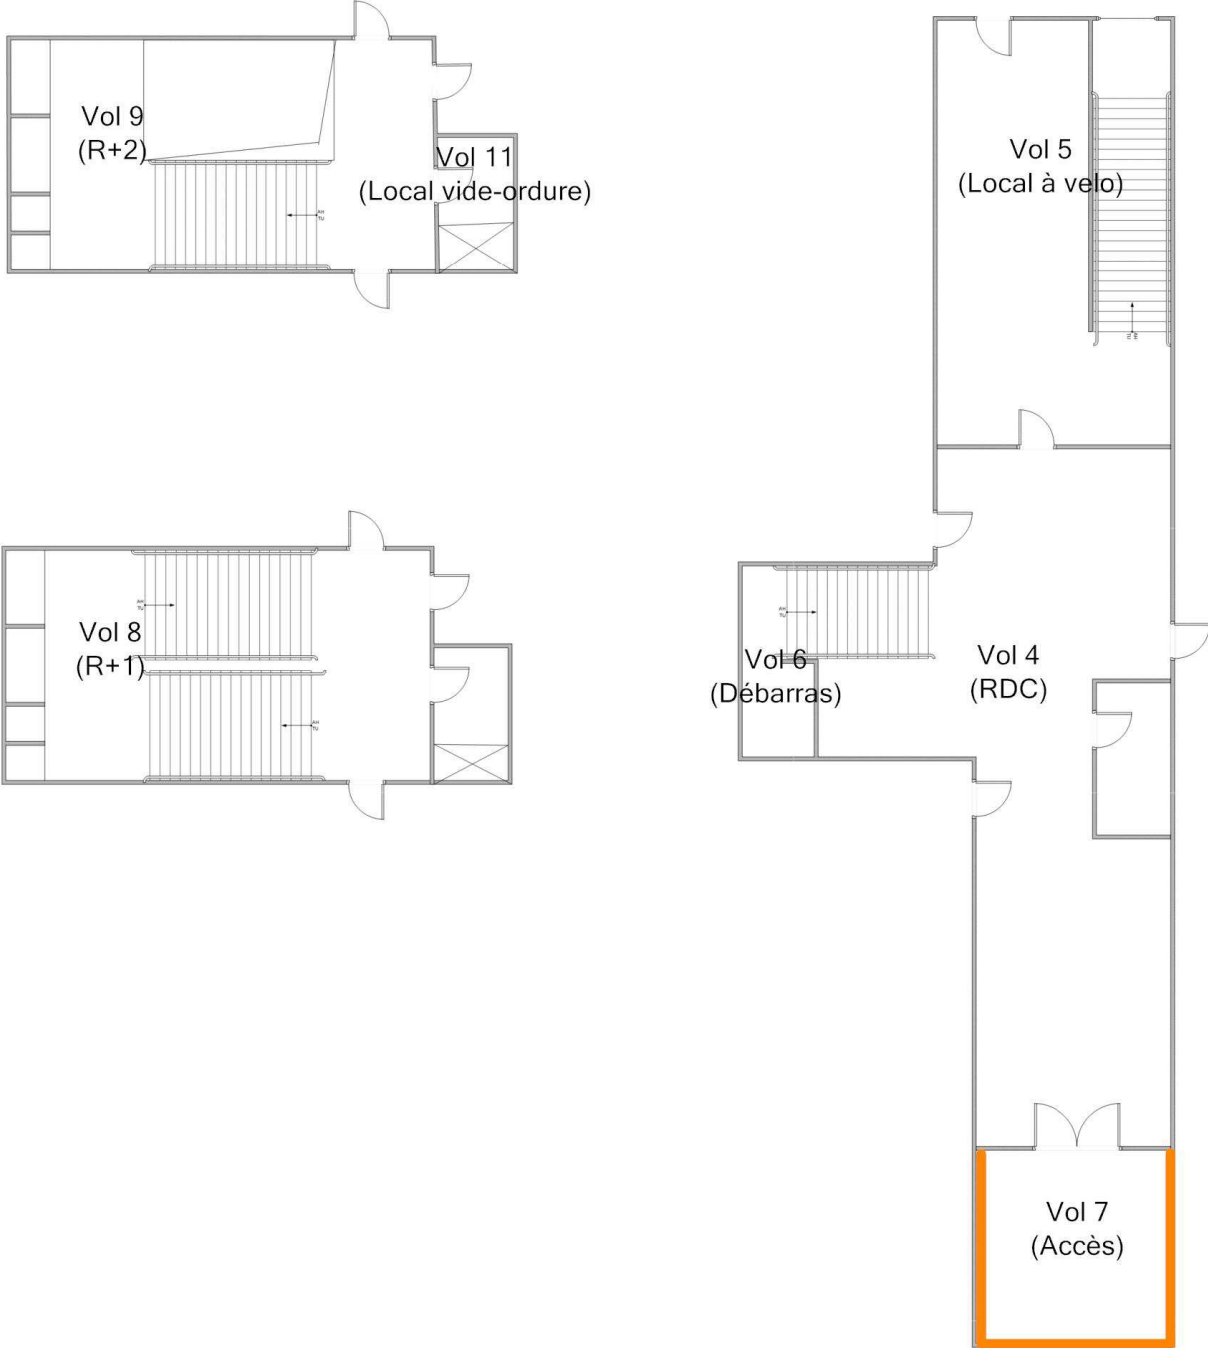
| ETAGES - MPCA FAÇADES | | | | Référence:<br>002NI001349 |
|---|---|---|---|---|
| | | | | <div></div> S37: Enduits projetés |

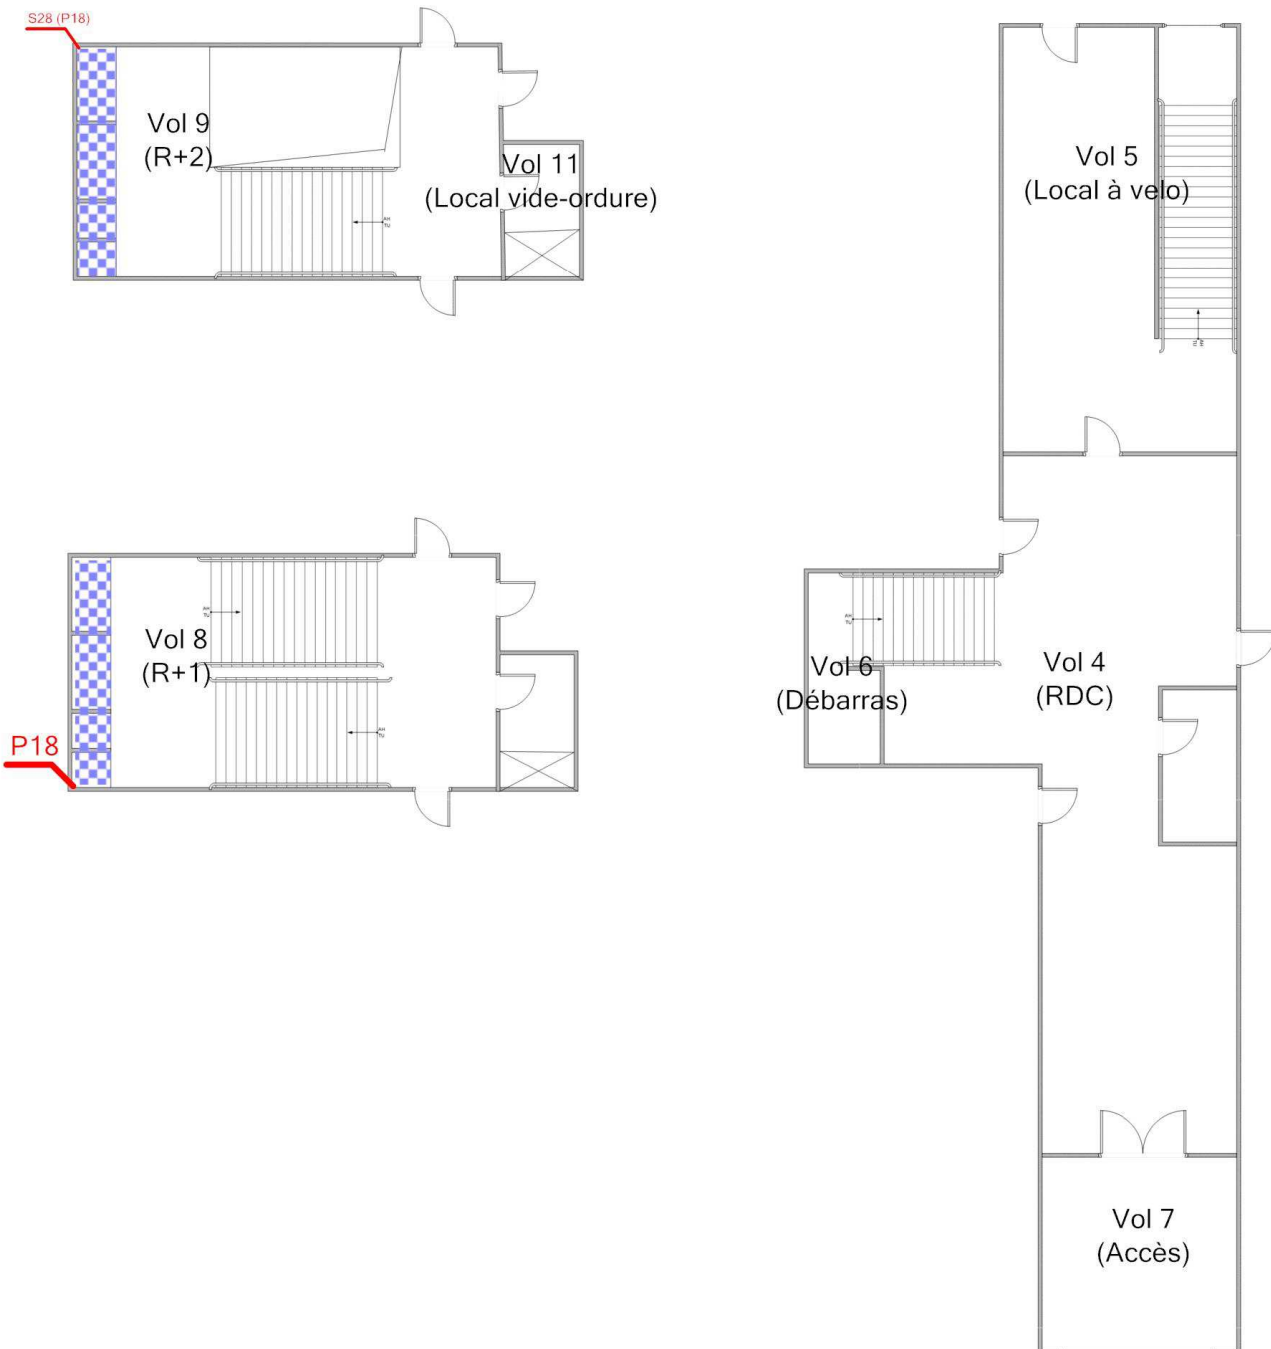
| ETAGES - MPCA REVÊTEMENT DE SOL | | | | Référence:<br>002NI001349 |

| ETAGES - MPCA REVÊTEMENT DE SOL | | | | Référence:<br>002NI001349 |
|---|--|---|---|---|
| | | | | P18 : Chape maigre |
