Rapport de mission de repérage des matériaux et produits contenant de l'amiante avant travaux

Adresse :	7 PCE DU CHATEAU - LE CHATEAU
CP - Ville :	53700 VILLAINES LA JUHEL
Référence client :	_00283000020000100007_
Date du repérage :	11/05/2016
Désignation :	Appartement n° 7 de type 1BIS situé au 01 ^{er} étage

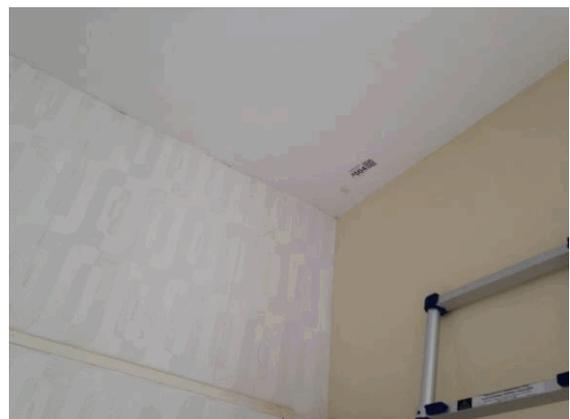
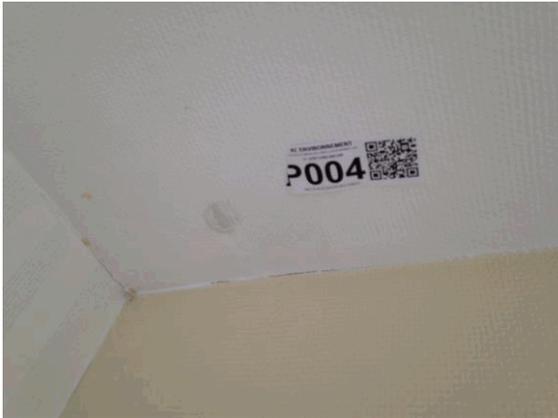
002HD000948 n°4 - 1 (P4)

Plan	Localisation	Composant	Partie composant	Descriptif de l'action menée				Laboratoire			Conclusion
				Réf action	Observation	Précision loc.	Ref photo	Ref Prél.	Descriptif	Résultat	
LGT 7	Vol 1 (Cuisine)	Plafonds	Enduit plâtre	P4	Réalisation d'un prélèvement	Plafond pièces humides	002HD0009 48 n°4 - 1 - 002HD0009 48 n°4 - 2	P4	Enduit plâtreux blanc en vrac + peinture	Négatif	Négatif sur analyse

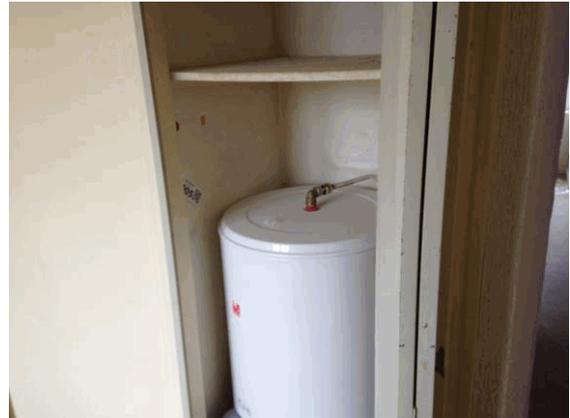
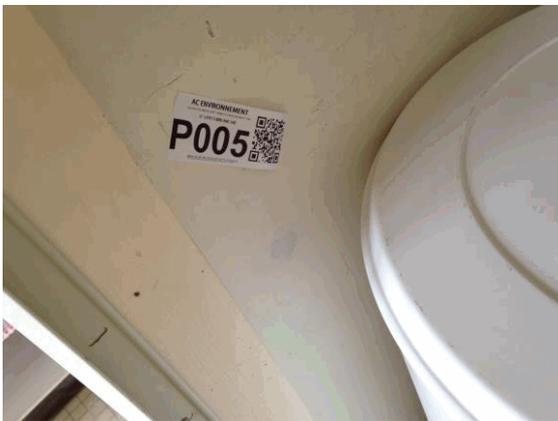
002HD000948 n°5 - 1 (P5)

Plan	Localisation	Composant	Partie composant	Descriptif de l'action menée				Laboratoire			Conclusion
				Réf action	Observation	Précision loc.	Ref photo	Ref Prél.	Descriptif	Résultat	
LGT 7	Vol 1 (Cuisine)	Murs et cloisons	Enduit plâtre	P5	Réalisation d'un prélèvement	Cloison pièces humides (platre sur brique rouge)	002HD0009 48 n°5 - 1 - 002HD0009 48 n°5 - 2	P5	Enduit plâtreux blanc en vrac + matériau marron en vrac non séparable + peinture non séparable	Négatif	Négatif sur analyse
LGT 7	Vol 1 (Cuisine)	Menuiseries	Ensemble des joint d'étanchéité porte d'entrée	P6	Réalisation d'un prélèvement	joint + mousse avec colle jaune	002HD0009 48 n°6 - 1 - 002HD0009 48 n°6 - 2	P6	Matériau souple noir avec poussières + peinture + mousse jaune	Négatif	Négatif sur analyse
LGT 7	Vol 2 (Séjour)	Murs et cloisons	Enduit plâtre	P7	Réalisation d'un prélèvement	Cloison pièces sèches	002HD0009 48 n°7 - 1 - 002HD0009 48 n°7 - 2	P7	Enduit plâtreux blanc en vrac + matériau marron en vrac non séparable + peinture non séparable	Négatif	Négatif sur analyse

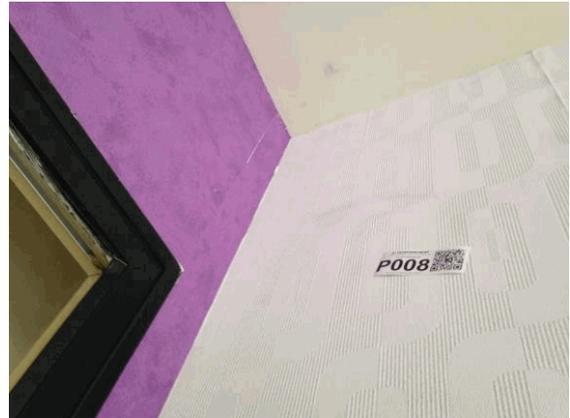
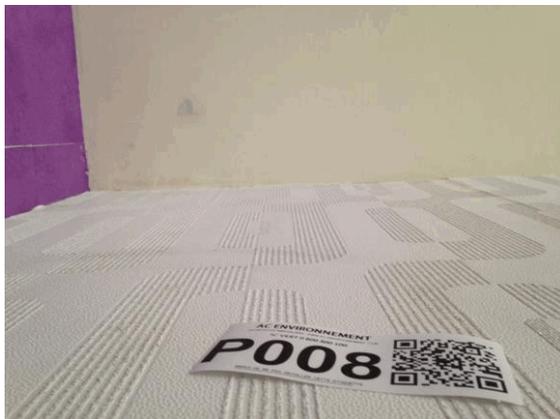
002HD000948 n°8 - 1 (P8)

Plan	Localisation	Composant	Partie composant	Descriptif de l'action menée				Laboratoire			Conclusion
				Réf action	Observation	Précision loc.	Ref photo	Ref Prél.	Descriptif	Résultat	
LGT 7	Vol 3 (SDB)	Plafonds	Enduit plâtre	S3	Sondage et extension de la zone homogène du prélèvement P4	Plafond pièces humides	002HD0009 48 n°4 - 1 - 002HD0009 48 n°4 - 2	P4	Enduit plâtreux blanc en vrac + peinture	Négatif	Négatif sur analyse
LGT 7	Vol 2 (Séjour)	Plafonds	Enduit plâtre	P8	Réalisation d'un prélèvement	Plafond pièce sèche	002HD0009 48 n°8 - 1 - 002HD0009 48 n°8 - 2	P8	Enduit plâtreux blanc en vrac + peinture	Négatif	Négatif sur analyse

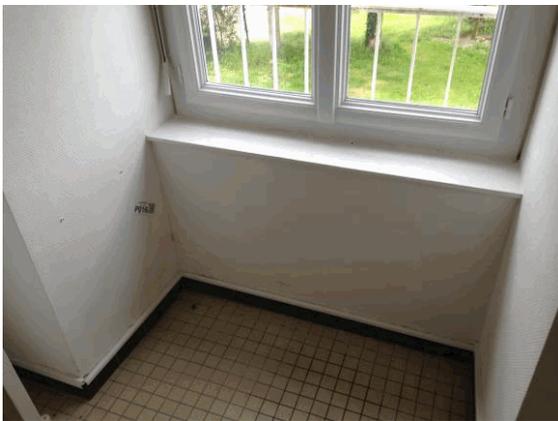
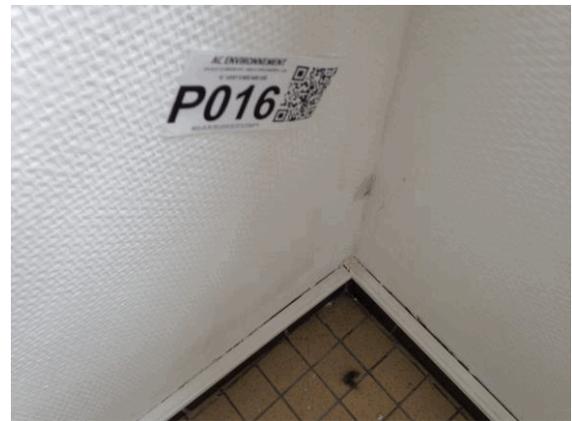
002HD000948 n°16 - 1 (P16)

P16	Parois verticales intérieures et enduits	Cloisons légères ou préfabriquées	Matériau plâtreux blanc en vrac + peinture + carton + papier - Cloison et doublage placoplâtre pièces humides -	LGT 7 - Vol 3 (SDB)	
-----	------------------------------------------	-----------------------------------	-----------------------------------------------------------------------------------------------------------------	---------------------	--
