Rapport de mission de repérage des matériaux et produits contenant de l'amiante avant travaux

Adresse :	23 ALLEE PAUL BIGEON - PAUL BIGEON
CP - Ville :	53230 COSSE LE VIVIEN
Référence client :	_00304000010000100005_
Date du repérage :	18/05/2017
Désignation :	Appartement n° 5 de type 3 situé au 02 ème étage

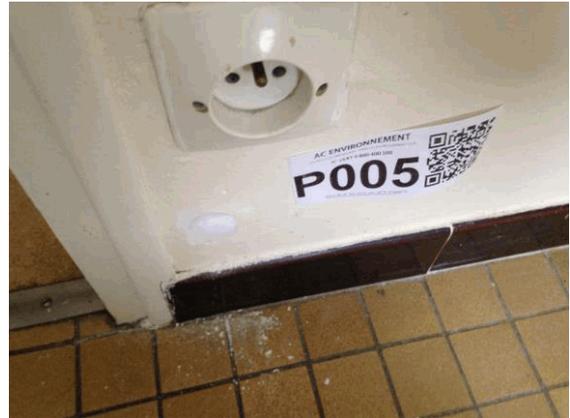
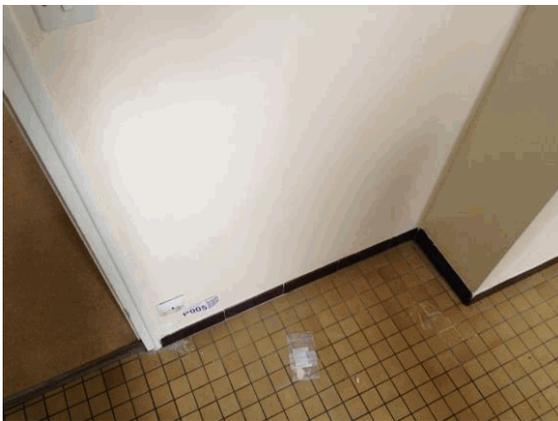
002HD001503 n°5 - 1 (P5)

Plan	Localisation	Composant	Partie composant	Descriptif de l'action menée				Laboratoire			Conclusion
				Réf action	Observation	Précision loc.	Ref photo	Ref Prél.	Descriptif	Résultat	
Appartement n°5	Vol 6 (Cuisine)	Murs et cloisons	Enduit plâtre	P5	Réalisation d'un prélèvement	Cloison pièces humides (plâtre sur brique rouge)	002HD001503 n°5 - 1 - 002HD001503 n°5 - 2	P5	Enduit plâtreux blanc en vrac + peinture non séparable	Négatif	Négatif sur analyse

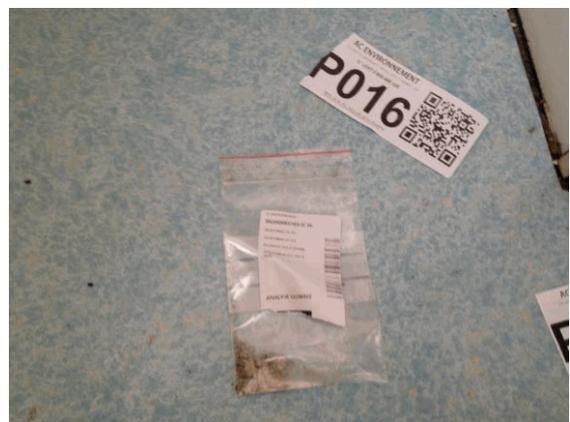
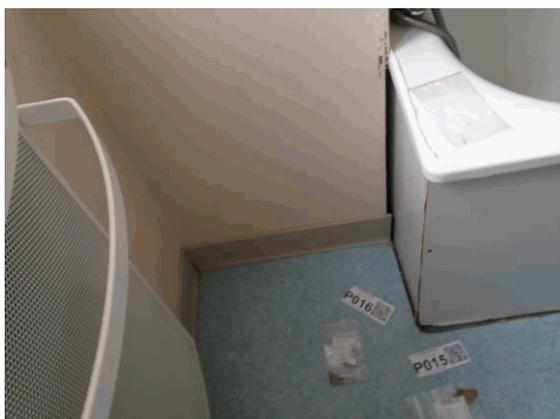
002HD001503 n°16 - 1 (P16)

P16	Revêtement de sol	Revêtement de sol	Ragréage gris + matériau gris hétérogène non séparable - -	Appartement n°5 - Vol 4 (SDB)	
P17	Plafond et faux-plafonds	Faux plafonds	Enduit plâtreux blanc en vrac + peinture non séparable - Plafond pièces humides -	Appartement n°5 - Vol 4 (SDB)	
P18	Revêtement de mur	Revêtement de mur	Colle beige - -	Appartement n°5 - Vol 4 (SDB)	
P19	Revêtement de sol	Revêtement de sol	Colle polymère jaune avec couche en mousse + ragréage gris + matériau compact gris hétérogène - Avec ragréages inséparables -	Appartement n°5 - Vol 3 (Chambre 2)

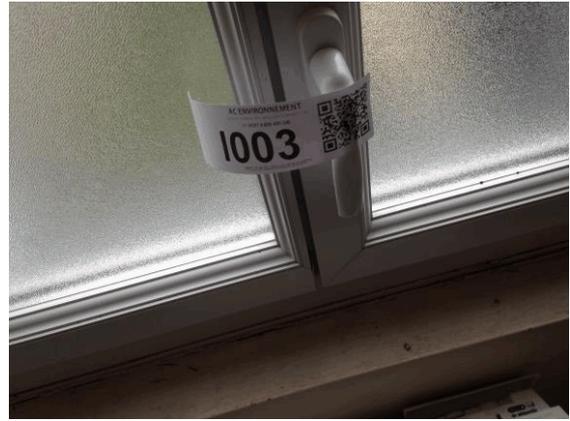
Plan	Localisation	Composant	Partie composant	Descriptif de l'action menée				Laboratoire			Conclusion
				Réf action	Observation	Précision loc.	Ref photo	Ref Prél.	Descriptif	Résultat	
Appartement n°5	Vol 6 (Cuisine)	Cloisons légères ou préfabriquées	Cloison et doublage plaque plâtre pièces humides	S21	Sondage et extension de la zone homogène du prélèvement P13		002HD0015 03 n°13 - 1 - 002HD0015 03 n°13 - 2	P13	Enduit blanc non séparable + peinture non séparable + papier avec poussières non séparable	Négatif	Négatif sur analyse
Appartement n°5	Vol 4 (SDB)	Menuiseries	PVC 4/16/4	I3			I3 - 1				Aucun prélèvement réalisé à la demande du client sur les menuiseries PVC
