## Rapport de mission de repérage des matériaux et produits contenant de l'amiante avant travaux

| Adresse : | PAUL BIGEON |
| CP - Ville : | 53230 COSSE LE VIVIEN |
| Date du repérage : | 27/04/2016 |

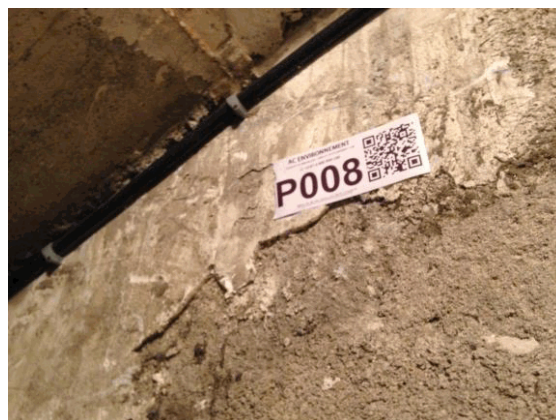
| Référence | Localisation | Action |
|---|---|---|
| 002HD000935 n°8 - 2 (P8) | Sous sol - Vol 1<br>(accès caves) | Prélevement négatif |

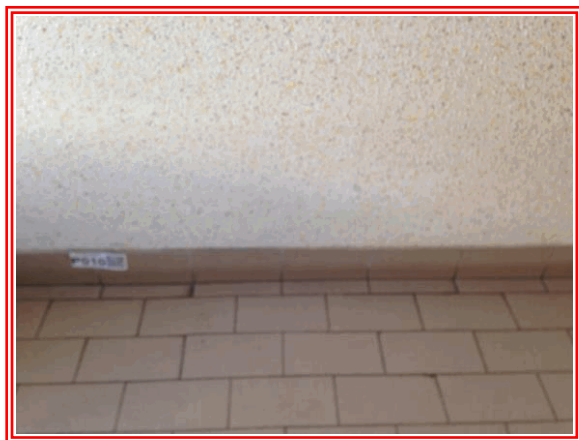
002HD000935 n°10 - 1 (P10)

P10 : Colle de  
carrelage (plinthe)
