Rapport de mission de repérage des matériaux et produits contenant de l'amiante avant travaux

Adresse :	10 SQ ALEX.1E DE YUGOSLAVIE - LA PETITE CROIX
CP - Ville :	53100 MAYENNE
Référence client :	_00309000010000100023_
Date du repérage :	24/07/2017
Désignation :	Appartement n° 23 de type 2 situé au 03 ème étage

C	Opérateur de repérage	D	Personne autorisant l'émission du rapport conformément à la norme NF 46-020
Compagnie & Siret :	AC Environnement (N° 441355914)	Nom :	MORA Denis
Nom :	JOUSSELIN David	Date du rapport :	03/08/2017
Accompagnateur :	H.MERCIER (0 800 400 100)	A Riorges, le 03/08/2017	
Date de repérage :	24/07/2017

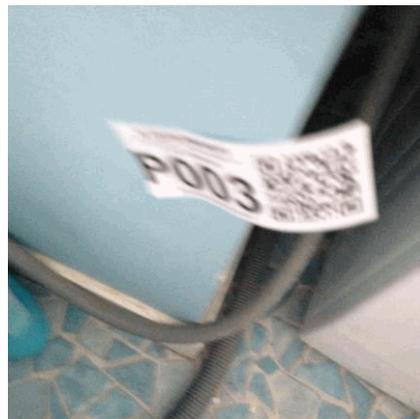
002HD001617 n°3 - 1 (P3)

Appartement n°23	Vol 2 (Séjour / Cuisine)	Murs et cloisons	Enduit plâtre (Cloison pièces humides)	S6	Sondage et extension de la zone homogène du prélèvement P3		002HD0016 17 n°3 - 1 - 002HD0016 17 n°3 - 2	P3	Enduit plâtreux blanc + peintures multiples non séparable	Négatif	Négatif sur analyse
Appartement n°23	Vol 3 (Entrée)	Murs et cloisons	Enduit plâtre (Porteur pièces sèches)	P4	Réalisation d'un prélèvement		002HD0016 17 n°4 - 1 - 002HD0016 17 n°4 - 2	P4	Enduit plâtreux blanc + peinture	Négatif	Négatif sur analyse
Appartement n°23	Vol 3 (Entrée) - Vol 2 (Séjour / Cuisine) - Vol 6 (Salon)	Murs et cloisons	Enduit plâtre (Porteur pièces sèches)	P4 - S7 - S8	Sondage et extension de la zone homogène du prélèvement P4		002HD0016 17 n°4 - 1 - 002HD0016 17 n°4 - 2	P4	Enduit plâtreux blanc + peinture	Négatif	Négatif sur analyse
Appartement n°23	Vol 3 (Entrée)	Murs et cloisons	Enduit plâtre (Cloison pièces sèches)	P5	Réalisation d'un prélèvement		002HD0016 17 n°5 - 1 - 002HD0016 17 n°5 - 2	P5	Enduit plâtreux blanc en vrac + matériau gris en faible quantité non séparable + peinture non séparable	Négatif	Négatif sur analyse
