Rapport de mission de repérage des matériaux et produits contenant de l'amiante avant travaux

Adresse :	LA PETITE CROIX
CP - Ville :	53100 MAYENNE
Référence client :	_0030900001_
Date du repérage :	20/09/2016
Désignation :	Bâtiment composé de 1 cage et de 3 étages

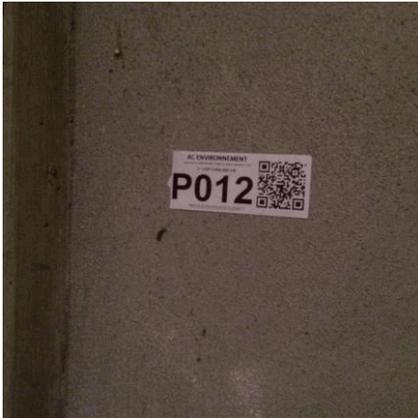
002HD000951-1 n°12 - 1 (P12)	Sous sol - Vol 28 (dgt)	Prélevement négatif
002HD000951-1 n°13 - 2 (P13)	Sous sol - Vol 27 (esc)	Prélevement négatif
002HD000951-1 n°13 - 1 (P13)	Sous sol - Vol 27 (esc)	Prélevement négatif
002HD000951-1 n°14 - 1 (P14)	Sous sol - Vol 27 (esc)	Prélevement négatif
002HD000951-1 n°14 - 2 (P14)	Sous sol - Vol 27 (esc)	Prélevement négatif
002HD000951-1 n°15 - 2 (P15)	Sous sol - Vol 27 (esc)	Prélevement négatif
002HD000951-1 n°15 - 1 (P15)	Sous sol - Vol 27 (esc)	Prélevement négatif
002HD000951-1 n°16 - 2 (P16)	Sous sol - Vol 27 (esc)	Prélevement négatif
002HD000951-1 n°16 - 1 (P16)	Sous sol - Vol 27 (esc)	Prélevement négatif
002HD000951-1 n°17 - 2 (P17)	Sous sol - Vol 27 (esc)	Prélevement négatif
002HD000951-1 n°17 - 1 (P17)	Sous sol - Vol 27 (esc)	Prélevement négatif
002HD000951-1 n°18 - 1 (P18)	Sous sol - Vol 27 (esc)	Prélevement négatif
002HD000951-1 n°18 - 2 (P18)	Sous sol - Vol 27 (esc)	Prélevement négatif
