Rapport de mission de repérage des matériaux et produits contenant de l'amiante avant travaux

Adresse :	36 RUE DU GUE D ORGER - LE GUE D ORGER 2
CP - Ville :	53000 LAVAL
Référence client :	_00325000020000100035_
Date du repérage :	22/08/2017
Désignation :	Appartement n° 35 de type 2 situé au 03 ème étage

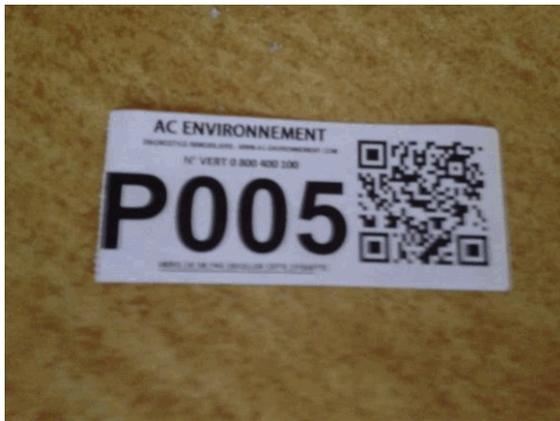
002LQ000992-1 n°5 - 1 (P5)

Plan	Localisation	Composant	Partie composant	Descriptif de l'action menée				Laboratoire			Conclusion
				Réf action	Observation	Précision loc.	Ref photo	Ref Prél.	Descriptif	Résultat	
Appartement n°35	Vol 5 (SDB/WC)	Revêtement de sol	Colles jaunes de revêtement de sol pièces humides	S5	Sondage et extension de la zone homogène du prélèvement P4		002LQ0009 92-1 n°4 - 1 - 002LQ0009 92-1 n°4 - 2	P4	Colle polymère jaune + peinture en faible quantité + ragréage gris en faible quantité	Négatif	Négatif sur analyse
Appartement n°35	Vol 2 (Cuisine)	Revêtement de sol	Dalles plastiques beiges	P5	Réalisation d'un prélèvement		002LQ0009 92-1 n°5 - 1 - 002LQ0009 92-1 n°5 - 2	P5	Revêtement souple beige + colle polymère jaune	Négatif	Négatif sur analyse
Appartement n°35	Vol 3 (Séjour) - Vol 4 (Entrée) - Vol 5 (SDB/WC)	Revêtement de sol	Dalles plastiques beiges	S6 - S7 - S8	Sondage et extension de la zone homogène du prélèvement P5		002LQ0009 92-1 n°5 - 1 - 002LQ0009 92-1 n°5 - 2	P5	Revêtement souple beige + colle polymère jaune	Négatif	Négatif sur analyse
