## Rapport de mission de repérage des matériaux et produits contenant de l'amiante avant travaux

| Adresse : | PARC DES LOISIRS |
| CP - Ville : | 53100 MAYENNE |
| Désignation : | Bâtiment composé de 1 cage et de 2 étages |

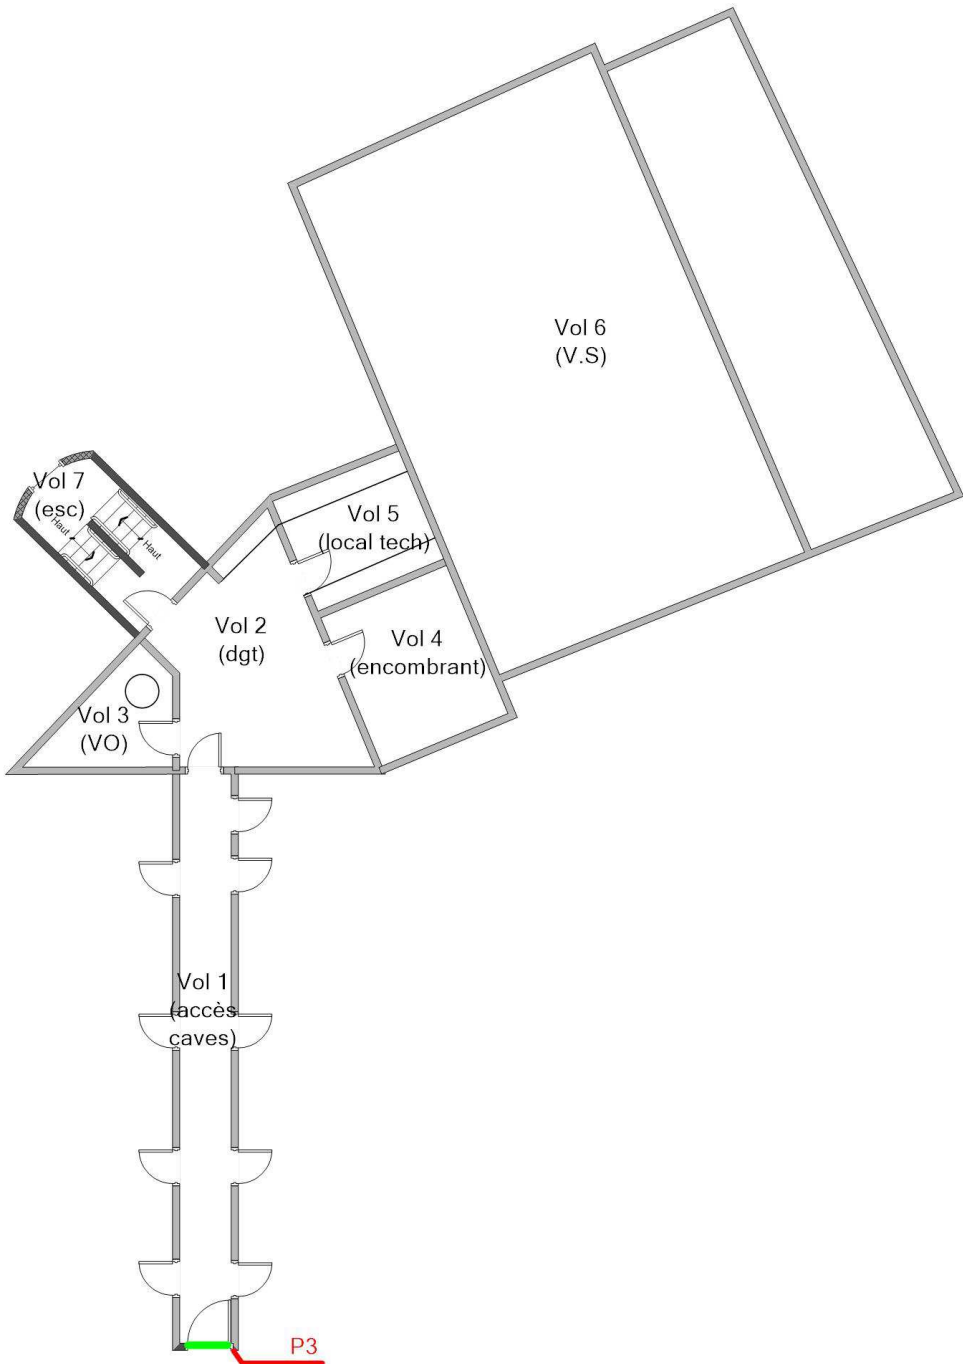
| SOUS SOL - MPCA FAÇADES | | | | Référence:<br>002HD001100 |

| SOUS SOL - MPCA FAÇADES | | | | Référence:<br>002HD001100 |
|---|---|---|---|---|
| | | | | <div></div> P3 : Reprise<br>détanchéité (matériaux<br>souple blanc /<br>matériaux gris) |

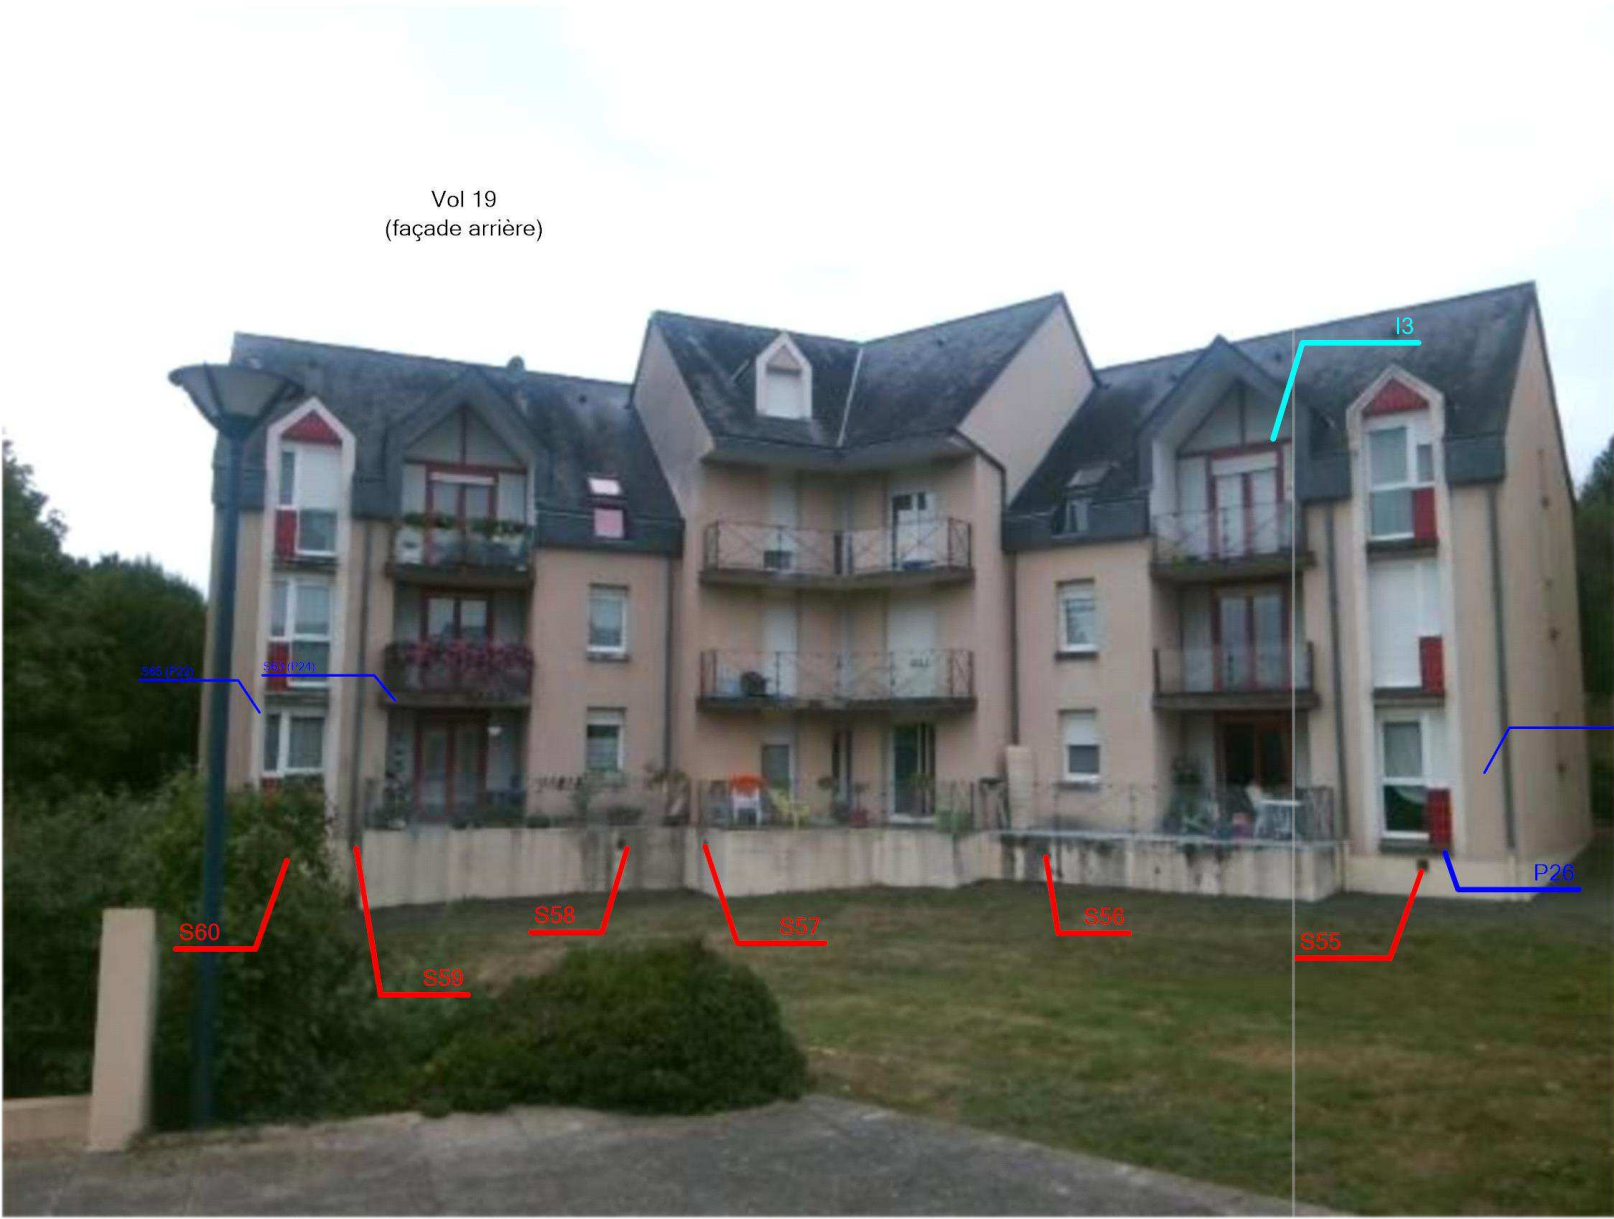
| | S57: Conduit en fibres-ciment |
| | S60: Conduit en fibres-ciment |
