Rapport de mission de repérage des matériaux et produits contenant de l'amiante avant travaux

Adresse :	1 RES ROBERT BURON - PARC DES LOISIRS
CP - Ville :	53100 MAYENNE
Référence client :	_00350000030000100026_
Date du repérage :	20/02/2017
Désignation :	Appartement n° 26 de type 3 situé au 01 er étage

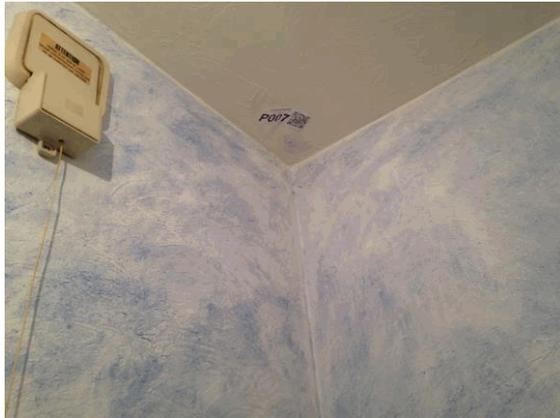
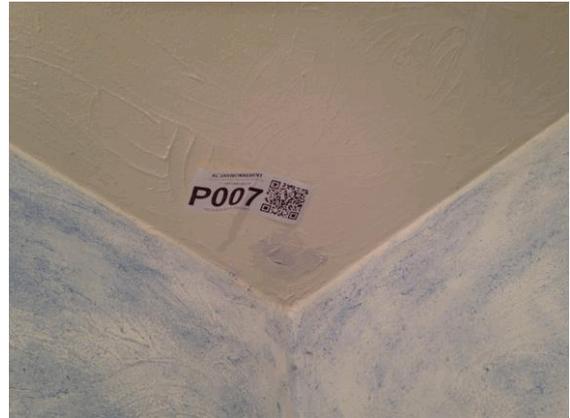
002HD001379 n°7 - 2 (P7)

P7	Plafond et faux-plafonds	Plafonds	Enduit plâtreux blanc en vrac + peinture non séparable + matériau gris en vrac non séparable - Plafond pièces humides (enduit gratté) -	Appartement n°26 - Vol 6 (W.C)	
P8	Parois verticales intérieures et enduits	Menuiseries	Matériau blanc en vrac + peinture non séparable + matériau beige avec poussières - -	Appartement n°26 - Vol 2 (Séjour)	
P9	Parois verticales intérieures et enduits	Cloisons légères ou préfabriquées	Matériau plâtreux blanc en vrac non séparable + peintures multiples non séparable + carton non séparable + papier non séparable - Cloison et doublage plaque plâtre pièces humides -	Appartement n°26 - Vol 7 (Cuisine)	
P10	Revêtement de sol	Revêtement de sol	Revêtement souple beige + colle polymère jaune non séparable + ragréage gris en faible quantité avec poussières + peinture non séparable - -	Appartement n°26 - Vol 8 (Entrée)	
P11	Revêtement de sol	Revêtement de sol	Colle polymère jaune en faible quantité non séparable + ragréage gris + polystyrène non séparable - -	Appartement n°26 - Vol 8 (Entrée)

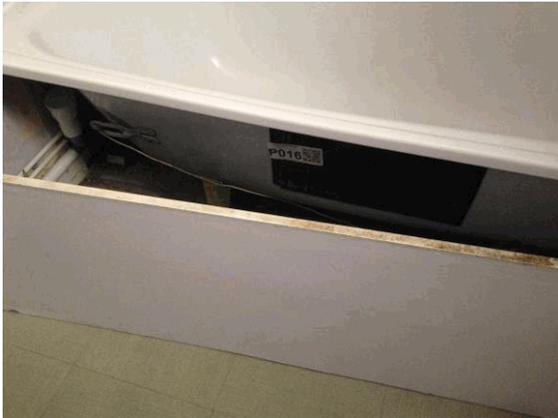
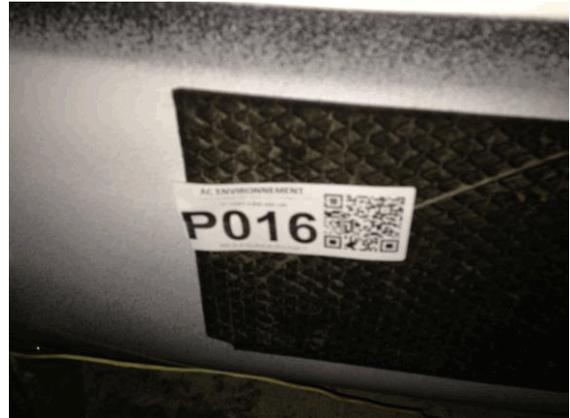
002HD001379 n°16 - 2 (P16)

P16	Equipements divers et accessoires	Baignoire	Tampon bitumineux noir - -	Appartement n°26 - Vol 5 (SDB)	
P17	Parois verticales intérieures et enduits	Murs et cloisons	Enduit plâtreux blanc en vrac non séparable + peinture en faible quantité non séparable + papier peint non séparable - Porteur pièces humides -	Appartement n°26 - Vol 7 (Cuisine)	
P18	Plafond et faux-plafonds	Plafonds	Enduit plâtreux blanc en vrac non séparable + peinture non séparable - Plafond pièces sèches -	Appartement n°26 - Vol 8 (Entrée)
