Rapport de mission de repérage des matériaux et produits contenant de l'amiante avant travaux

Adresse :	9 RUE JEAN MERMOZ - LOT DE NORMANDIE
CP - Ville :	53120 GORRON
Référence client :	_00356000020000100007_
Date du repérage :	11/08/2016
Désignation :	Appartement n° 7 de type 3 situé au RDC

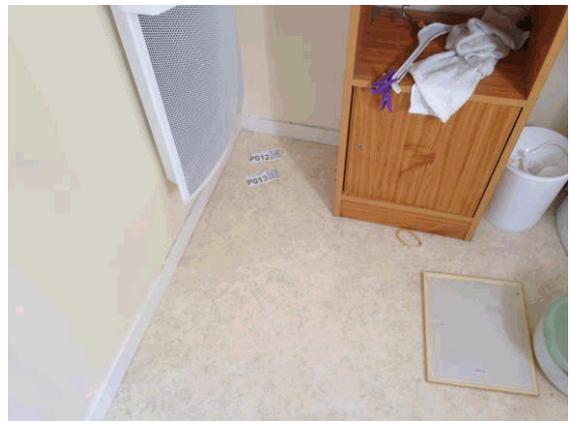
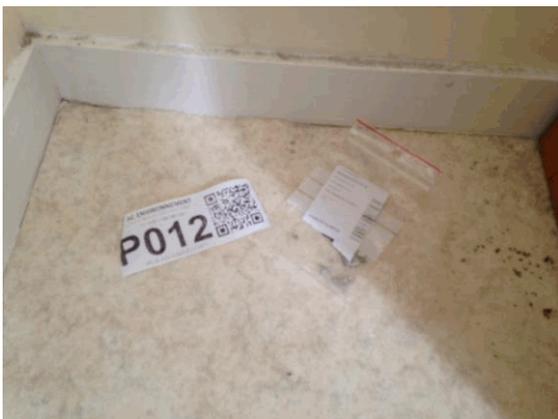
002HD001077 n°12 - 1 (P12)

Plan	Localisation	Composant	Partie composant	Descriptif de l'action menée				Laboratoire			Conclusion
				Réf action	Observation	Précision loc.	Ref photo	Ref Prél.	Descriptif	Résultat	
LGT 7	Vol 3 (SDB)	Revêtement de sol	Ragréage	P12	Réalisation d'un prélèvement	Gris d'origine pièces humides	002HD0010 77 n°12 - 1 - 002HD0010 77 n°12 - 2	P12	Ragréage gris en vrac + ragréage rose en vrac + sous couche de ragréage blanche en vrac non séparable	Négatif	Négatif sur analyse
LGT 7	Vol 2 (W.C) - Vol 1 (Cuisine)	Revêtement de sol	Ragréage	S28 - S29	Sondage et extension de la zone homogène du prélèvement P12	Gris d'origine pièces humides	002HD0010 77 n°12 - 1 - 002HD0010 77 n°12 - 2	P12	Ragréage gris en vrac + ragréage rose en vrac + sous couche de ragréage blanche en vrac non séparable	Négatif	Négatif sur analyse
LGT 7	Vol 3 (SDB)	Revêtement de sol	Colles jaune de revêtement de sol d'origine	P13	Réalisation d'un prélèvement	pièces humides	002HD0010 77 n°13 - 1	P13	Colle polymère jaune non séparable + ragréage rose + peintures multiples non séparable	Négatif	Négatif sur analyse

P12	Revêtement de sol	Revêtement de sol	Ragréage gris en vrac + ragréage rose en vrac + sous couche de ragréage blanche en vrac non séparable - Gris d'origine pièces humides -	LGT 7 - Vol 3 (SDB)	
P13	Revêtement de sol	Revêtement de sol	Colle polymère jaune non séparable + ragréage rose + peintures multiples non séparable - pièces humides -	LGT 7 - Vol 3 (SDB)	
P14	Revêtement de sol	Revêtement de sol	Colle polymère jaune non séparable + ragréage gris en vrac non séparable + ragréage rose en vrac non séparable - pièces sèches -	LGT 7 - Vol 7 (Chambre 1)	
P15	Revêtement de mur	Revêtement de mur	Colle beige en vrac avec couche cartonnée - -	LGT 7 - Vol 3 (SDB)
