## Rapport de mission de repérage des matériaux et produits contenant de l'amiante avant travaux

Adresse :	1 RUE DES LAVANDIERES - LE BOURG
CP - Ville :	53400 LIVRE LA TOUCHE
Référence client :	_00366000010000100004_
Date du repérage :	22/05/2017
Désignation :	Appartement n° 4 de type 1BIS situé au 01 er étage

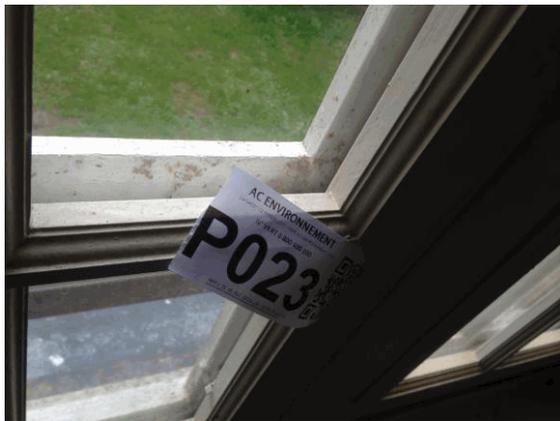
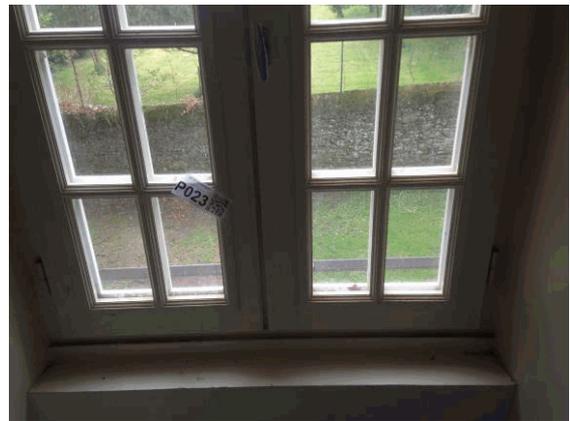
002HD001505 n°23 - 1 (P23)

Plan	Localisation	Composant	Partie composant	Descriptif de l'action menée				Laboratoire			Conclusion
				Réf action	Observation	Précision loc.	Ref photo	Ref Prél.	Descriptif	Résultat	
Appartement n°4	Vol 1 (Cuisine)	Murs et cloisons	Cloison pièces humides (plâtre sur brique rouge)	S14	Sondage et extension de la zone homogène du prélèvement P16		002HD001505 n°16 - 1 - 002HD001505 n°16 - 2	P16	Matériau plâtreux blanc en vrac + peinture non séparable	Négatif	Négatif sur analyse
Appartement n°4	Vol 1 (Cuisine)	Menuiseries	Mastic vitrier dur beige	P18	Réalisation d'un prélèvement		002HD001505 n°18 - 1 - 002HD001505 n°18 - 2	P18	Matériau beige en vrac + peinture non séparable	Négatif	Négatif sur analyse
Appartement n°4	Vol 4 (Chambre 1)	Menuiseries	Mastic vitrier	P23	Réalisation d'un prélèvement		002HD001505 n°23 - 1 - 002HD001505 n°23 - 2	P23	Matériau mou rouge + peinture non séparable	Négatif	Négatif sur analyse
