## Rapport de mission de repérage des matériaux et produits contenant de l'amiante avant travaux

Adresse :	4 RUE D ANJOU - RUE D ANJOU
CP - Ville :	53500 VAUTORTE
Référence client :	_00367000010000100003_
Date du repérage :	23/11/2016
Désignation :	Appartement n° 3 de type 1BIS situé au 01 <sup>er</sup> étage

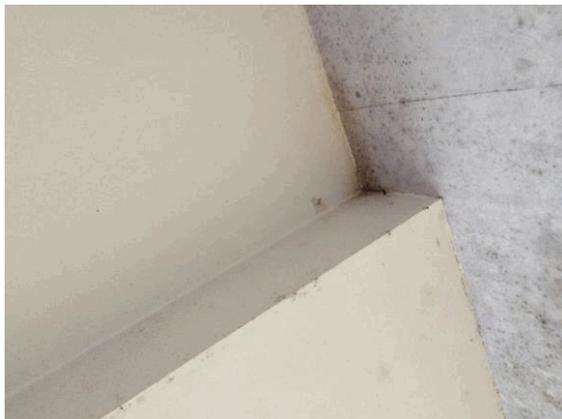
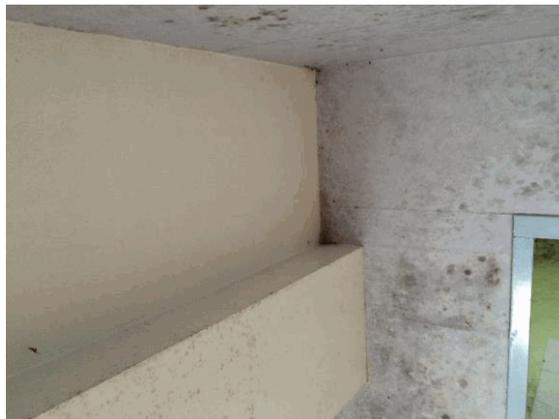
002QW000037 n°1 - 1 (P1)

Référence	Categorie	Composant	Materiu	Localisation	Observation
P1	Plafond et faux-plafonds	Plafonds	Enduit plâtreux blanc en vrac avec couche cartonnée + peinture non séparable - Plafond placoplâtre pièce sèche -	LGT3 - Vol 3 (Salon)	
P2	Plafond et faux-plafonds	Plafonds	Enduit plâtreux blanc en vrac avec couche cartonnée + peinture non séparable - Plafond placoplâtre pièce humide -	LGT3 - Vol 4 (Cuisine)	
P3	Parois verticales intérieures et enduits	Murs et cloisons	Enduit plâtreux blanc en vrac avec couche cartonnée + peinture non séparable - Cloison et doublage placoplâtre pièces sèches -	LGT3 - Vol 5 (Chambre)	
P4	Parois verticales intérieures et enduits	Murs et cloisons	Enduit plâtreux blanc en vrac avec couche cartonnée + peinture non séparable - Cloison et doublage placoplâtre pièces humides -	LGT3 - Vol 1 (W.C)	
P5	Revêtement de mur	Revêtement de mur	Colle beige avec couche cartonnée - Faïence cuisine -	LGT3 - Vol 4 (Cuisine)

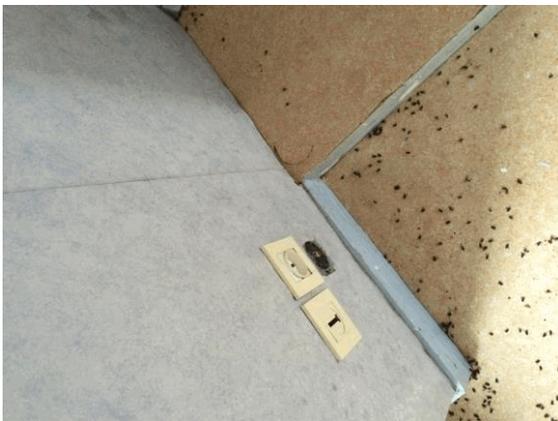
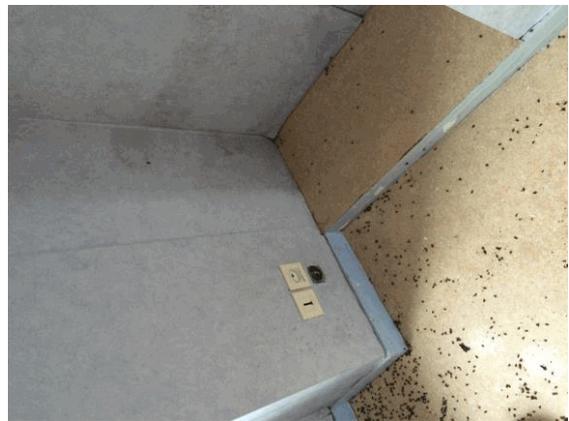
002QW000037 n°15 - 1 (P15)

P14	Revêtement de sol	Revêtement de sol	Ragréage gris non séparable + sous couche de ragréage blanche - ragréage origine pièces humides -	LGT3 - Vol 4 (Cuisine)	
P15	Revêtement de sol	Revêtement de sol	Colle polymère jaune avec couche en mousse non séparable + ragréage gris + sous couche de ragréage blanche non séparable - ragréage + colles d'origine -	LGT3 - Vol 3 (Salon)
