Rapport de mission de repérage des matériaux et produits contenant de l'amiante avant travaux

Adresse :	8 RUE DE LA CHAPELLE - LE BOURG
CP - Ville :	53300 CHANTRIGNE
Référence client :	_00368000010000200006_
Date du repérage :	10/05/2016
Désignation :	Appartement n° 6 de type 1BIS situé au 01 er étage

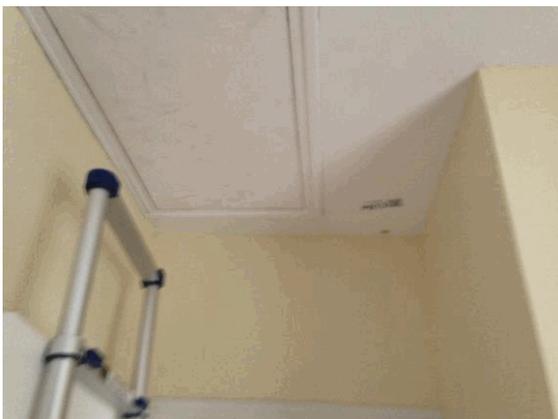
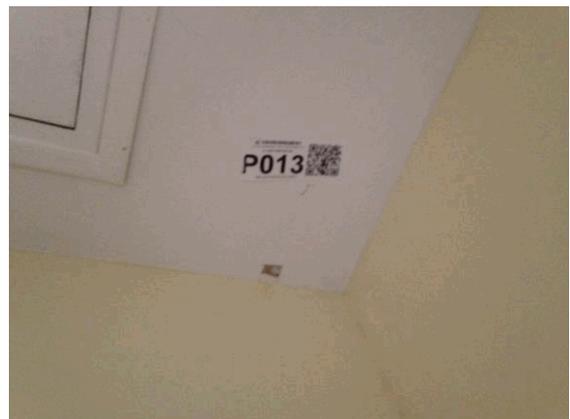
002HD000945 n°13 - 1 (P13)

P13	Plafond et faux-plafonds	Faux plafonds	Matériau plâtreux beige en vrac avec couche cartonnée + peinture + carton marron - Plafond placoplâtre pièce humide -	LGT 6 - Vol 2 (SDB/WC)

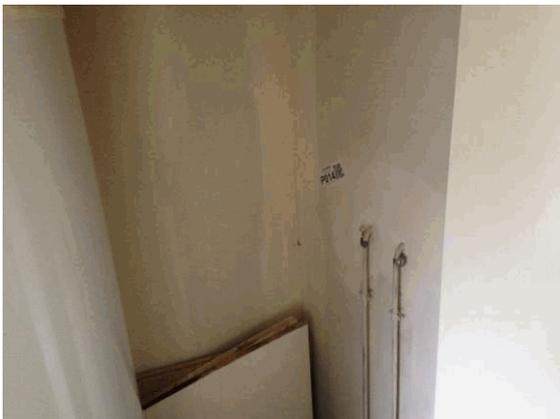
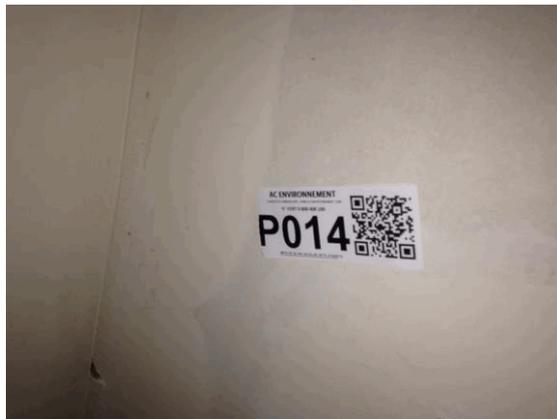
002HD000945 n°14 - 1 (P14)

P14	Parois verticales intérieures et enduits	Cloisons légères ou préfabriquées	Enduit plâtreux blanc en vrac avec couche en papier + peinture + carton marron - Cloison et doublage placoplâtre pièces humides -	LGT 6 - Vol 2 (SDB/WC)	
P15	Equipements divers et accessoires	Porte de placard	Tampon bitumineux noir - noir -	LGT 6 - Vol 2 (SDB/WC)
