Rapport de mission de repérage des matériaux et produits contenant de l'amiante avant travaux

Adresse :	1 RUE DE ST GERMAIN - RUELLE DU VERGER
CP - Ville :	53420 CHAILLAND
Référence client :	_00380000010000100001_
Date du repérage :	11/07/2016
Désignation :	Appartement n° 1 de type 3 situé au 01 er étage

C	Opérateur de repérage	D	Personne autorisant l'émission du rapport conformément à la norme NF 46-020
Compagnie & Siret :	AC Environnement (N° 441355914)	Nom :	MORA Denis
Nom :	JOUSSELIN David	Date du rapport :	21/07/2016
Accompagnateur :	Néant ()	A Riorges, le 21/07/2016	
Date de repérage :	11/07/2016

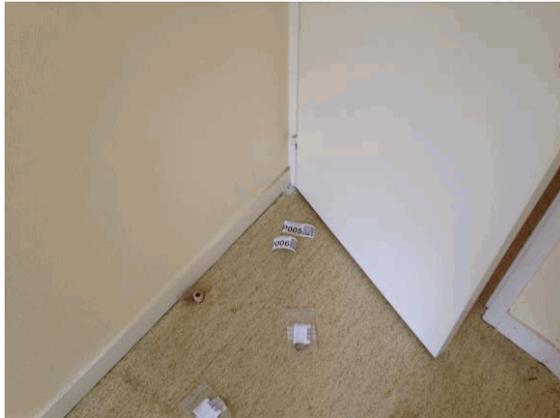
002HD001056 n°5 - 1 (P5)

P5 Phase 2	Revêtement de sol	Revêtement de sol	Matériau de type colle(jaune) ; matériau semi-durde type ragréage (gris) - lino beige matbré vert + colle jaune (présence de ragréage inséparable) -	LGT 1 - Vol 2 (Cuisine)	
P6	Revêtement de sol	Revêtement de sol	Matériau semi-dur de type ragréage (gris) - Gris pièces humides -	LGT 1 - Vol 2 (Cuisine)	
P7	Plafond et faux-plafonds	Faux plafonds	Matériau de type peinture (beige) ; matériau souple fibreux de type papier, carton (blanc) ; matériau souple fibreux de type papier, carton (marron) ; matériau semi-dur de type plâtre (blanc) - Plafond placoplâtre pièce sèche -	LGT 1 - Vol 1 (Séjour)	
P8	Parois verticales intérieures et enduits	Menuiseries	Matériau souple de type joint (beige) - -	LGT 1 - Vol 1 (Séjour)	
P9	Parois verticales intérieures et enduits	Cloisons légères ou préfabriquées	Matériau souple fibreux de type papier, carton (beige) ; matériau souple fibreux de type papier, carton (blanc) ; matériau semi-dur de type plâtre (blanc) - Cloison et doublage placoplâtre pièces sèches -	LGT 1 - Vol 8 (Chambre 2)

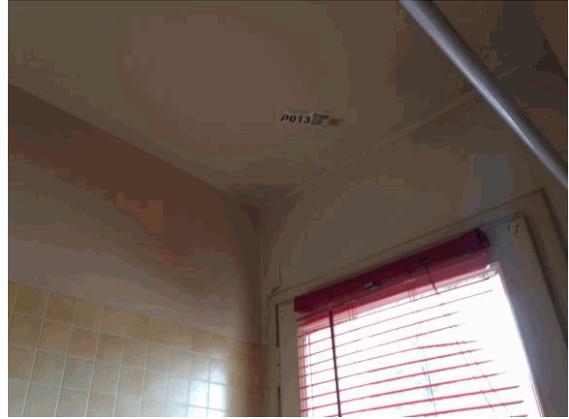
002HD001056 n°13 - 1 (P13)

LGT 1	Vol 5 (SDB)	Faux plafonds	Joints panneau / plaques	P13	Réalisation d'un prélèvement	Plafond placoplâtre pièce humide	002HD0010 56 n°13 - 1 - - 002HD0010 56 n°13 - 2	P13	Matériau de type peinture (blanc) ; matériau souple fibreux de type papier, carton (blanc) ; matériau souple fibreux de type papier, carton (marron) ; matériau semi-dur de type plâtre (blanc)	Négatif	Négatif sur analyse
LGT 1	Vol 4 (W.C) - Vol 2 (Cuisine)	Faux plafonds	Joints panneau / plaques	S21 - S22	Sondage et extension de la zone homogène du prélèvement P13	Plafond placoplâtre pièce humide	002HD0010 56 n°13 - 1 - - 002HD0010 56 n°13 - 2	P13	Matériau de type peinture (blanc) ; matériau souple fibreux de type papier, carton (blanc) ; matériau souple fibreux de type papier, carton (marron) ; matériau semi-dur de type plâtre (blanc)	Négatif	Négatif sur analyse
