Rapport de mission de repérage des matériaux et produits contenant de l'amiante avant travaux

Adresse :	1 RUE DE ST GERMAIN - RUELLE DU VERGER
CP - Ville :	53420 CHAILLAND
Référence client :	_00380000010000100002_
Date du repérage :	19/04/2017
Désignation :	Appartement n° 2 de type 2 situé au 01 ^{er} étage

C	Opérateur de repérage	D	Personne autorisant l'émission du rapport conformément à la norme NF 46-020
Compagnie & Siret :	AC Environnement (N° 441355914)	Nom :	MORA Denis
Nom :	PALLUEL Matthieu	Date du rapport :	04/05/2017
Accompagnateur :	D.JOUSSELIN (0 800 400 100)		A Riorges, le 04/05/2017
Date de repérage :	19/04/2017		
Le présent rapport est établi par une personne dont les compétences sont certifiées par ICERT CERTIFICATION Parc Edonia Bat G rue de la Terre

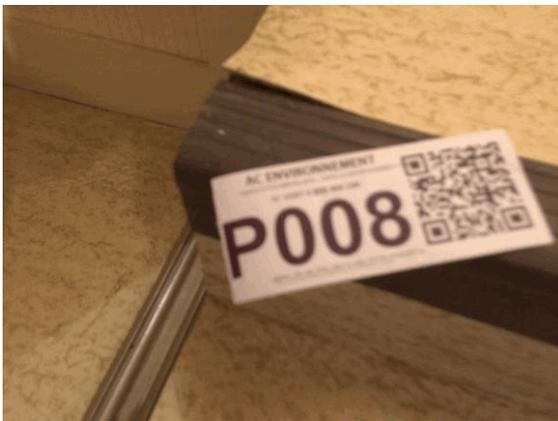
002LQ001036 n°8 - 1 (P8)

P8	Revêtement de sol	Revêtement de sol	Revêtement souple noir + colle polymère jaune + peinture non séparable - Nez de marche + colle jaune -	Appartement n°2 - Vol 1 (Entrée)	
P9	Plafond et faux-plafonds	Faux plafonds	Matériau plâtreux blanc + peinture non séparable + papier non séparable - Plaques de plâtre pièces sèches -	Appartement n°2 - Vol 1 (Entrée)	
P10	Revêtement de sol	Revêtement de sol	Ragréage blanc - Pièces humides -	Appartement n°2 - Vol 4 (SDB/WC)	
P11	Parois verticales intérieures et enduits	Cloisons légères ou préfabriquées	Matériau plâtreux blanc + peinture non séparable + papier non séparable - Cloisons plaques de plâtre pièces humides -	Appartement n°2 - Vol 4 (SDB/WC)	
P12	Plafond et faux-plafonds	Faux plafonds	Matériau plâtreux blanc + peinture non séparable + papier non séparable - Plaques de plâtre pièces humides -	Appartement n°2 - Vol 4 (SDB/WC)	
P13	Revêtement de sol	Revêtement de sol	Moquette marron + colle polymère jaune avec poussières - Moquette orange + colle jaune -	Appartement n°2 - Vol 5 (Chambre)
