## Rapport de mission de repérage des matériaux et produits contenant de l'amiante avant travaux

| Adresse : | 4 RUE ROBERT FOUILLET - LES GLYCINES |
| CP - Ville : | 53810 CHANGE |
| Désignation : | Appartement n° 6 de type 3 situé au 01 <sup>er</sup> étage |

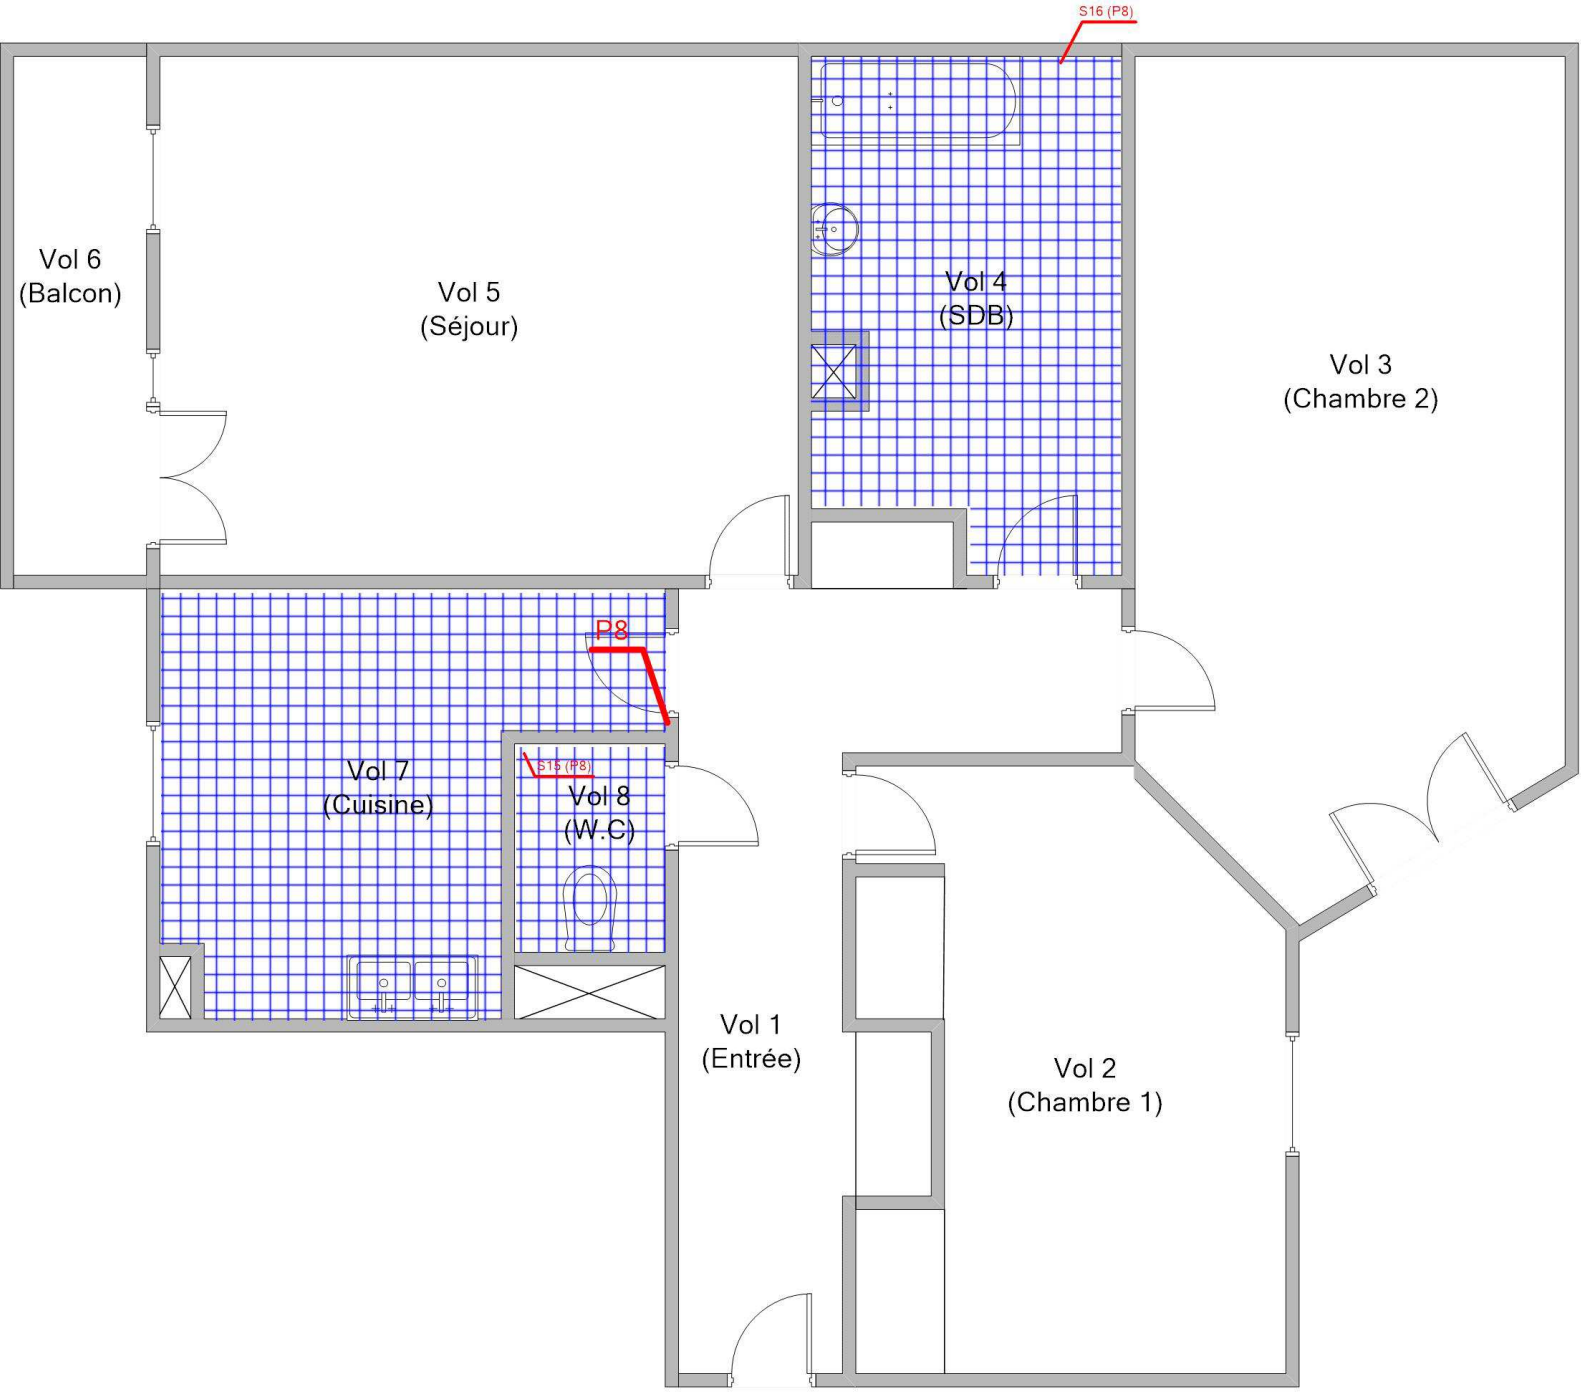
| Plan | Localisation | Composant | Partie composant | Descriptif de l'action menée | | | | Laboratoire | | | Conclusion |
|---|---|---|---|---|---|---|---|---|---|---|---|
| Logement n°6 | Vol 7 (Cuisine) | Plafonds | Enduit ciment | P8 | Réalisation d'un prélèvement | Plafond pièces humides | 002VW000<br>072 n°8 - 1 | P8 | Enduit plâtreux blanc en vrac + matériau gris en faible quantité non séparable + toile fibreuse blanche non séparable + peinture non séparable | Positif | Présence sur analyse |

P8 : Enduit ciment  
(plafond pièces  
humides)
