## Rapport de mission de repérage des matériaux et produits contenant de l'amiante avant travaux

Adresse :	8 RUE DES PALLEES - LES PALLEES
CP - Ville :	53700 VILLAINES LA JUHEL
Référence client :	_00404000010000100018_
Date du repérage :	15/11/2016
Désignation :	Appartement n° 18 de type 3 situé au 02 ème étage

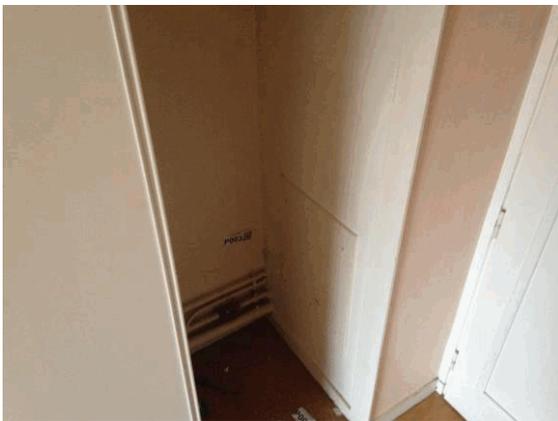
002HD001177 n°3 - 2 (P3)

R+1	Vol 8 (Mezzanine)	Cloisons légères ou préfabriquées	Jonction entre panneaux préfabriqués	S4	Sondage et extension de la zone homogène du prélèvement P3	Cloison et doublage placoplâtre pièces sèches	002HD0011 77 n°3 - 1 - 002HD0011 77 n°3 - 2	P3	Peinture Effritable Blanc Papier Souple Fibreux Blanc Enduit Effritable Blanc Carton Fibreux Souple Marron Plâtre Effritable Blanc	Négatif	Négatif sur analyse
RDC LGT 18	Vol 2 (W.C)	Cloisons légères ou préfabriquées	Jonction entre panneaux préfabriqués	P8	Réalisation d'un prélèvement	Cloison et doublage placoplâtre pièces humides	002HD0011 77 n°8 - 1 - 002HD0011 77 n°8 - 2	P8	Peinture Effritable Beige Enduit Effritable Blanc Carton Fibreux Souple Marron Plâtre Effritable Blanc	Négatif	Négatif sur analyse

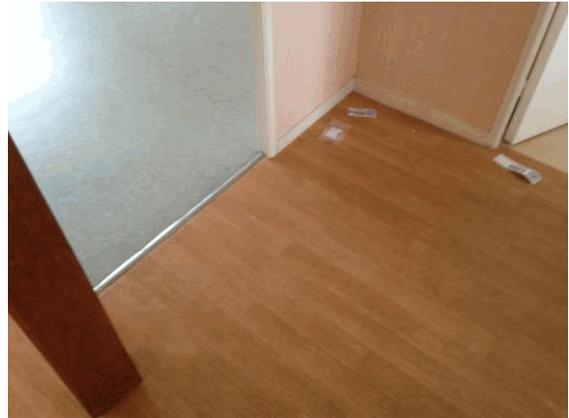
002HD001177 n°6 - 2 (P6)

P6	Revêtement de sol	Revêtement de sol	Sous-couche Souple Blanc Colle Souple Jaune Matériau Effritable Blanc Ragréage Effritable Rose - -	RDC LGT 18 - Vol 4 (Séjour)	
P7	Revêtement de sol	Revêtement de sol	Revêtement Souple Orange Colle Souple Jaune Matériau Effritable Blanc Ragréage Effritable Rose - -	RDC LGT 18 - Vol 2 (W.C)	
P8	Parois verticales intérieures et enduits	Cloisons légères ou préfabriquées	Peinture Effritable Beige Enduit Effritable Blanc Carton Fibreux Souple Marron Plâtre Effritable Blanc - Cloison et doublage placoplâtre pièces humides -	RDC LGT 18 - Vol 2 (W.C)	
P9	Plafond et faux-plafonds	Faux plafonds	Peinture Effritable Blanc Enduit Effritable Blanc Papier Souple Fibreux Blanc Enduit Effritable Blanc Carton Souple Fibreux Marron Plâtre Effritable Blanc - Plafond placoplâtre pièce humide -	RDC LGT 18 - Vol 3 (SDB)

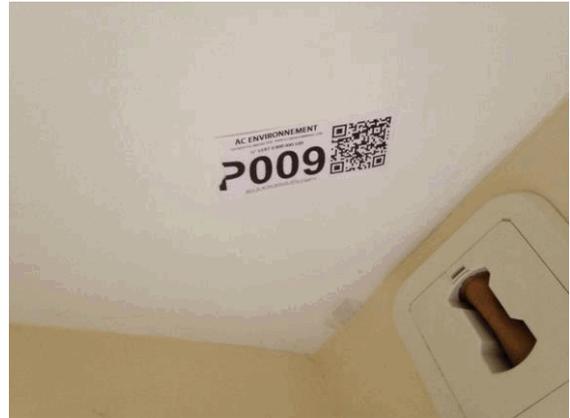
002HD001177 n°9 - 1 (P9)

Plan	Localisation	Composant	Partie composant	Descriptif de l'action menée				Laboratoire			Conclusion
				Réf action	Observation	Précision loc.	Ref photo	Ref Prél.	Descriptif	Résultat	
RDC LGT 18	Vol 3 (SDB)	Faux plafonds	Joints panneau / plaques	P9	Réalisation d'un prélèvement	Plafond placoplâtre pièce humide	002HD0011 77 n°9 - 1 - 002HD0011 77 n°9 - 2	P9	Peinture Effritable Blanc Enduit Effritable Blanc Papier Souple Fibreux Blanc Enduit Effritable Blanc Carton Souple Fibreux Marron Plâtre Effritable Blanc	Négatif	Négatif sur analyse
RDC LGT 18	Vol 2 (W.C) - Vol 1 (Cuisine)	Faux plafonds	Joints panneau / plaques	S13 - S14	Sondage et extension de la zone homogène du prélèvement P9	Plafond placoplâtre pièce humide	002HD0011 77 n°9 - 1 - 002HD0011 77 n°9 - 2	P9	Peinture Effritable Blanc Enduit Effritable Blanc Papier Souple Fibreux Blanc Enduit Effritable Blanc Carton Souple Fibreux Marron Plâtre Effritable Blanc	Négatif	Négatif sur analyse
