Rapport de mission de repérage des matériaux et produits contenant de l'amiante avant travaux

Adresse :	5 RUE FELIX RIGOT - LE PALACE
CP - Ville :	53200 CHATEAU GONTIER
Référence client :	_00409000010000100006_
Date du repérage :	19/06/2017
Désignation :	Appartement n° 6 de type 4 situé au 02 ème étage

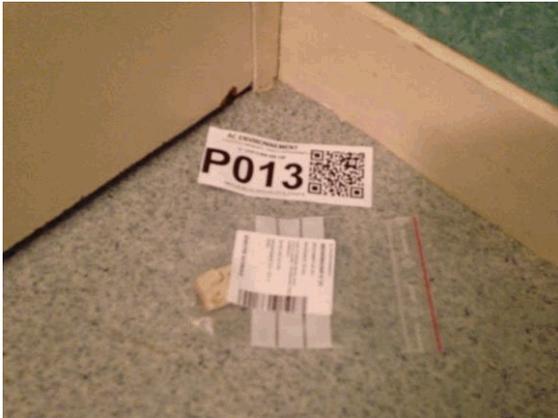
002HD001569 n°13 - 1 (P13)

Appartement n°6	Vol 10 (W.C) - Vol 2 (Cuisine)	Revêtement de sol	Lino d'origine beige avec colle jaune + ragréage (pièces humides)	S33 - S34	Sondage et extension de la zone homogène du prélèvement P13	sous lino actuel	002HD0015 69 n°13 - 1 - 002HD0015 69 n°13 - 2	P13	Revêtement souple beige + colle polymère jaune + ragréage gris + sous couche de ragréage blanche en faible quantité	Négatif	Négatif sur analyse
Appartement n°6	Vol 2 (Cuisine)	Revêtement de sol	Lés plastiques avec sous-couche	I2			I2 - 1				Aucun prélèvement réalisé à la demande du client sur les revêtements de sols non d'origines.

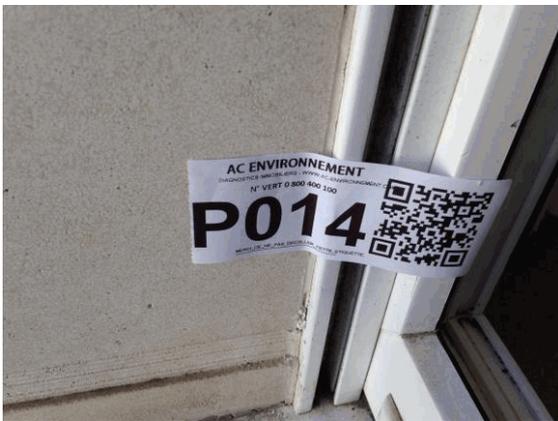
002HD001569 n°14 - 1 (P14)

Appartement n°6	Vol 4 (Chambre 1)	Menuiseries	Reprise d'étanchéité	P14	Réalisation d'un prélèvement		002HD0015 69 n°14 - 1 - - 002HD0015 69 n°14 - 2	P14	Matériau souple blanc en vrac + peinture en faible quantité	Négatif	Négatif sur analyse
Appartement n°6	Vol 3 (SDB)	Cloisons légères ou préfabriquées	Cloison et doublage plaque plâtre pièces humides	P15	Réalisation d'un prélèvement		002HD0015 69 n°15 - 1 - - 002HD0015 69 n°15 - 2	P15	Matériau plâtreux blanc en faible quantité en vrac + matériau marron avec poussières + peinture	Positif	Présence sur analyse
Appartement n°6	Vol 2 (Cuisine)	Cloisons légères ou préfabriquées	Cloison et doublage plaque plâtre pièces humides	S35 (P15)	Sondage et extension de la zone homogène du prélèvement P15		002HD0015 69 n°15 - 1 - - 002HD0015 69 n°15 - 2	P15	Matériau plâtreux blanc en faible quantité en vrac + matériau marron avec poussières + peinture	Positif	Présence sur analyse
