Rapport de mission de repérage des matériaux et produits contenant de l'amiante avant travaux

Adresse :	LE PALACE
CP - Ville :	53200 CHATEAU GONTIER
Référence client :	_0040900001_
Date du repérage :	06/04/2017
Désignation :	Bâtiment composé de 1 cage et de 3 étages

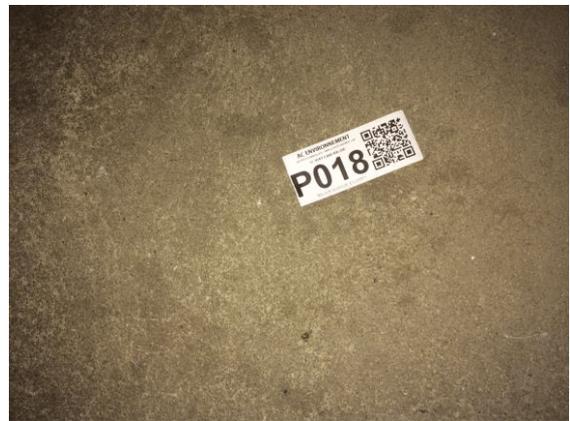
002OY000490 n°17 - 1 (P17)	RDC - Vol 4 (Local poubelle)	Prélevement négatif
002OY000490 n°17 - 2 (P17)	RDC - Vol 4 (Local poubelle)	Prélevement négatif
002OY000490 n°18 - 1 (P18)	RDC - Vol 3 (Local à velo)	Prélevement négatif
002OY000490 n°18 - 2 (P18)	RDC - Vol 3 (Local à velo)	Prélevement négatif
002OY000490 n°19 - 1 (P19)	RDC - Vol 2 (Hall d'entrée)	Prélevement négatif
002OY000490 n°19 - 2 (P19)	RDC - Vol 2 (Hall d'entrée)	Prélevement négatif
002OY000490 n°20 - 1 (P20)	RDC - Vol 2 (Hall d'entrée)	Prélevement négatif
002OY000490 n°20 - 2 (P20)	RDC - Vol 2 (Hall d'entrée)	Prélevement négatif
002OY000490 n°21 - 2 (P21)	RDC - Vol 1 (Entrée extérieure)	Prélevement négatif
002OY000490 n°21 - 1 (P21)	RDC - Vol 1 (Entrée extérieure)	Prélevement négatif
	RDC - Vol 4 (Local poubelle)	I2
	RDC - Vol 4 (Local poubelle)	I2
	RDC - Vol 1 (Entrée extérieure)	I3
