Rapport de mission de repérage des matériaux et produits contenant de l'amiante avant travaux

Adresse :	90 GRANDE RUE - GRANDE RUE
CP - Ville :	53200 CHATEAU GONTIER
Référence client :	_00410000020000100009_
Date du repérage :	22/05/2017
Désignation :	Appartement n° 9 de type 4 situé au 02 ème étage

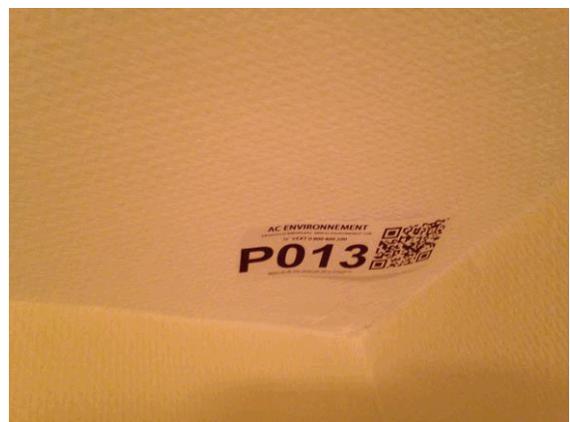
002HD001508 n°13 - 1 (P13)

Appartement n°9	Vol 1 (Cuisine)	Plafonds	Enduit ciment (Plafond pièces humides)	S28	Sondage et extension de la zone homogène du prélèvement P13		002HD0015 08 n°13 - 1 - 002HD0015 08 n°13 - 2	P13	Enduit beige en vrac non séparable + toile fibreuse blanche en vrac non séparable + peinture en vrac non séparable	Négatif	Négatif sur analyse
