Rapport de mission de repérage des matériaux et produits contenant de l'amiante avant travaux

Adresse :	PLACE DE L'EGLISE
CP - Ville :	53160 BAIS
Référence client :	_0043100001_
Date du repérage :	05/04/2017
Désignation :	Bâtiment composé de 1 cage et de 4 étages

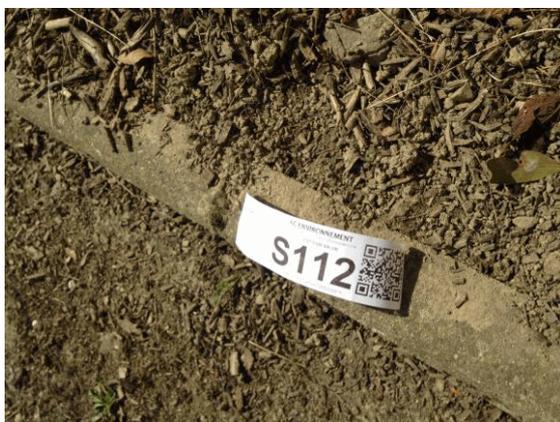
Référence	Localisation	Action
S112 - 1 (A112)	Plan masse - Vol 23 (Plan masse)	Absence sur présentation de documents
S113 - 1 (A113)	Plan masse - Vol 22 (Toiture)	Absence : pas d'amiante par nature
