Rapport de mission de repérage des matériaux et produits contenant de l'amiante avant travaux

Adresse :	50 RUE NATIONALE - RUE NATIONALE
CP - Ville :	53950 LOUVERNE
Référence client :	_00448000010000100009_
Date du repérage :	22/07/2016
Désignation :	Appartement n° 9 de type 2 situé au 01 ^{er} étage

A		B	
Designation de l'immeuble		Propriétaire / Donneur d'ordre	
Adresse :	50 RUE NATIONALE - RUE NATIONALE 53950 LOUVERNE	<u>Propriétaire</u> : O.P.H. MAYENNE HABITAT	<u>Donneur d'ordre</u> : O.P.H. MAYENNE HABITAT
Référence client :	_00448000010000100009_	<u>Adresse</u> : 10 RUE AUGUSTE BEUNEUX - CS 62039 53020 LAVAL CEDEX 9	<u>Adresse</u> : 10 RUE AUGUSTE BEUNEUX - CS 62039 53020 LAVAL CEDEX 9
Désignation :	Appartement n° 9 de type 2 situé au 01 er étage		
Date de construction :

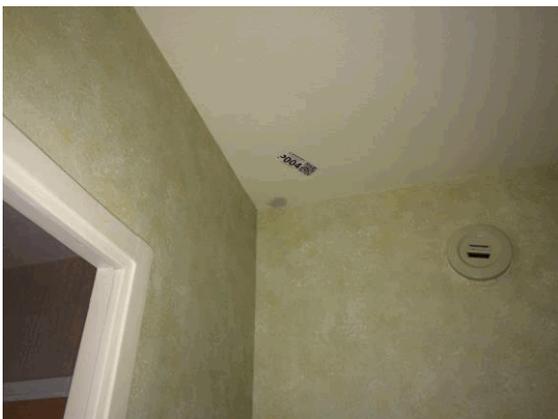
002OY000048 n°4 - 1 (P4)

Plan	Localisation	Composant	Partie composant	Descriptif de l'action menée				Laboratoire			Conclusion
				Réf action	Observation	Précision loc.	Ref photo	Ref Prél.	Descriptif	Résultat	
LOGEMENT 9	Vol 5 (SDB)	Faux plafonds	Joints panneau / plaques	P4	Réalisation d'un prélèvement	Plafond pièces humides	002OY000 048 n°4 - 1 - 002OY000 048 n°4 - 2	P4	Matériau plâtreux blanc en vrac avec couche cartonnée non séparable + peinture avec couche en papier non séparable	Négatif	Négatif sur analyse
LOGEMENT 9	Vol 5 (SDB)	Faux plafonds	Joints panneau / plaques	S4	Sondage et extension de la zone homogène du prélèvement P4	Plafond pièces humides	002OY000 048 n°4 - 1 - 002OY000 048 n°4 - 2	P4	Matériau plâtreux blanc en vrac avec couche cartonnée non séparable + peinture avec couche en papier non séparable	Négatif	Négatif sur analyse
LOGEMENT 9	Vol 3 (Chambre)	Faux plafonds	Joints panneau / plaques	P11	Réalisation d'un prélèvement	Plafond pièces sèches	002OY000 048 n°11 - 1 - 002OY000 048 n°11 - 2	P11	Matériau plâtreux blanc en vrac avec couche cartonnée non séparable + matériau plâtreux blanc avec couche en papier non séparable + peinture non séparable	Négatif	Négatif sur analyse

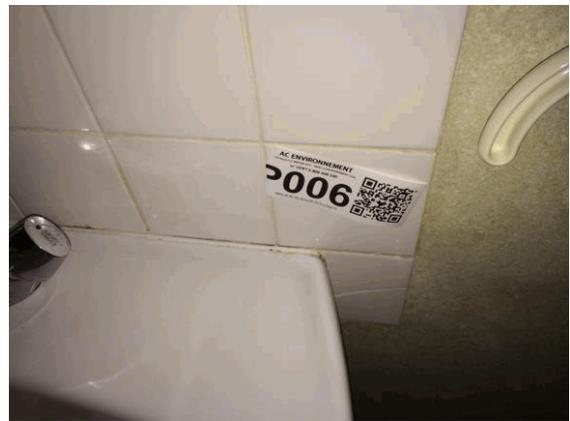
002OY000048 n°6 - 1 (P6)

P6	Revêtement de mur	Revêtement de mur	Colle beige non séparable + peintures multiples non séparable - colle beige Faïences blanche 10*10 -	LOGEMENT 9 - Vol 5 (SDB)	
P7	Parois verticales intérieures et enduits	Murs et cloisons	Matériau plâtreux blanc - joint de scellement beige -	LOGEMENT 9 - Vol 5 (SDB)	
P8	Equipements divers et accessoires	Baignoire	Tampon bitumineux noir - noir -	LOGEMENT 9 - Vol 5 (SDB)	
P9	Revêtement de sol	Revêtement de sol	Colle polymère jaune non séparable + ragréage rose + peinture non séparable - rose d'origine pièces humides -	LOGEMENT 9 - Vol 5 (SDB)	
P10	Revêtement de sol	Revêtement de sol	Revêtement souple beige + colle polymère jaune non séparable + ragréage rose en faible quantité non séparable - linoléum jaune tacheté orange et marron + colle jaune -	LOGEMENT 9 - Vol 5 (SDB)

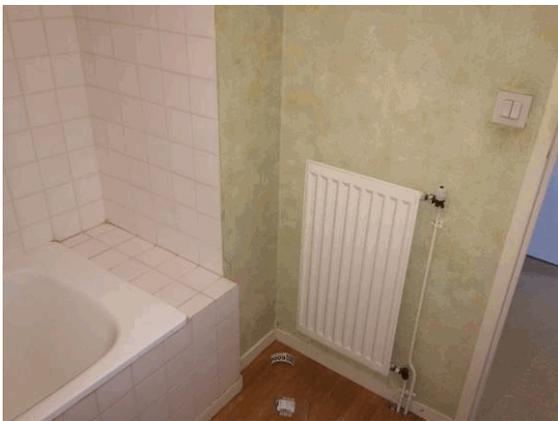
002OY000048 n°9 - 1 (P9)

Plan	Localisation	Composant	Partie composant	Descriptif de l'action menée				Laboratoire			Conclusion
				Réf action	Observation	Précision loc.	Ref photo	Ref Prél.	Descriptif	Résultat	
LOGEMENT 9	Vol 5 (SDB)	Revêtement de sol	Ragréage	P9	Réalisation d'un prélèvement	rose d'origine pièces humides	002OY000 048 n°9 - 1 - 002OY000 048 n°9 - 2	P9	Colle polymère jaune non séparable + ragréage rose + peinture non séparable	Négatif	Négatif sur analyse
LOGEMENT 9	Vol 6 (W.C)	Revêtement de sol	Ragréage	S6	Sondage et extension de la zone homogène du prélèvement P9	rose d'origine pièces humides	002OY000 048 n°9 - 1 - 002OY000 048 n°9 - 2	P9	Colle polymère jaune non séparable + ragréage rose + peinture non séparable	Négatif	Négatif sur analyse
LOGEMENT 9	Vol 5 (SDB)	Revêtement de sol	Lés plastiques avec sous-couche	P10	Réalisation d'un prélèvement	linoléum jaune tacheté orange et marron + colle jaune	002OY000 048 n°10 - 1 - 002OY000 048 n°10 - 2	P10	Revêtement souple beige + colle polymère jaune non séparable + ragréage rose en faible quantité non séparable	Négatif	Négatif sur analyse
