Rapport de mission de repérage des matériaux et produits contenant de l'amiante avant travaux

Adresse :	20 RUE DE CHALONS - ANCIEN HOSPICE
CP - Ville :	53950 LA CHAPELLE ANTHENAISE
Référence client :	_00545000010000100002_
Date du repérage :	17/08/2017
Désignation :	Appartement n° 2 de type 3 situé au 01 ^{er} étage

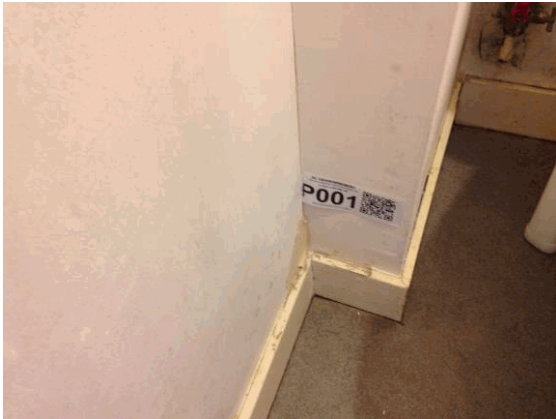
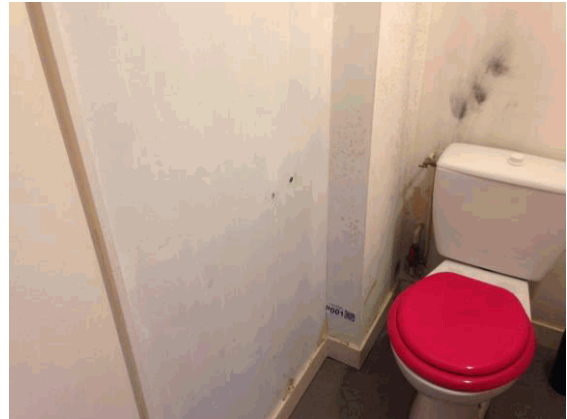
002VZ000101 n°1 - 1 (P1)

Plan	Localisation	Composant	Partie composant	Descriptif de l'action menée				Laboratoire			Conclusion
				Réf action	Observation	Précision loc.	Ref photo	Ref Prél.	Descriptif	Résultat	
Appartement n°2	Vol 4 (W.C)	Cloisons légères ou préfabriquées	Cloison et doublage plaque plâtre pièces humides	P1	Réalisation d'un prélèvement		002VZ000 101 n°1 - 1 - 002VZ000 101 n°1 - 2	P1	Enduit plâtreux blanc + carton + matériau plâtreux beige + peinture en faible quantité + papier	Négatif	Négatif sur analyse
Appartement n°2	Vol 5 (SDB) - Vol 6 (Cuisine)	Cloisons légères ou préfabriquées	Cloison et doublage plaque plâtre pièces humides	S1 - S2	Sondage et extension de la zone homogène du prélèvement P1		002VZ000 101 n°1 - 1 - 002VZ000 101 n°1 - 2	P1	Enduit plâtreux blanc + carton + matériau plâtreux beige + peinture en faible quantité + papier	Négatif	Négatif sur analyse

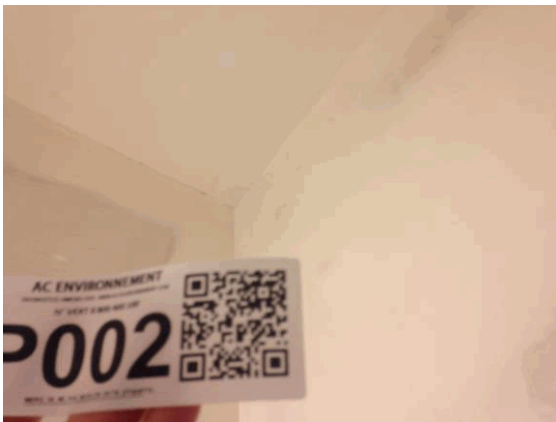
002VZ000101 n°2 - 1 (P2)

Plan	Localisation	Composant	Partie composant	Descriptif de l'action menée				Laboratoire			Conclusion
				Réf action	Observation	Précision loc.	Ref photo	Ref Prél.	Descriptif	Résultat	
Appartement n°2	Vol 4 (W.C)	Plafonds	Plafond plaque plâtre pièces humides	P2	Réalisation d'un prélèvement		002VZ000 101 n°2 - 1	P2	Matériau plâtreux blanc + peinture + papier	Négatif	Négatif sur analyse
Appartement n°2	Vol 5 (SDB) - Vol 6 (Cuisine)	Plafonds	Plafond plaque plâtre pièces humides	S3 - S4	Sondage et extension de la zone homogène du prélèvement P2		002VZ000 101 n°2 - 1	P2	Matériau plâtreux blanc + peinture + papier	Négatif	Négatif sur analyse
