## Pré-rapport de mission de repérage des matériaux et produits contenant de l'amiante avant démolition

| Adresse : | 4 rue du Bas du Bourg - LE BOURG |
| Date du repérage : | 25/10/2016 |
| Désignation : | Appartement n° 1 de type 2 situé au RDC |

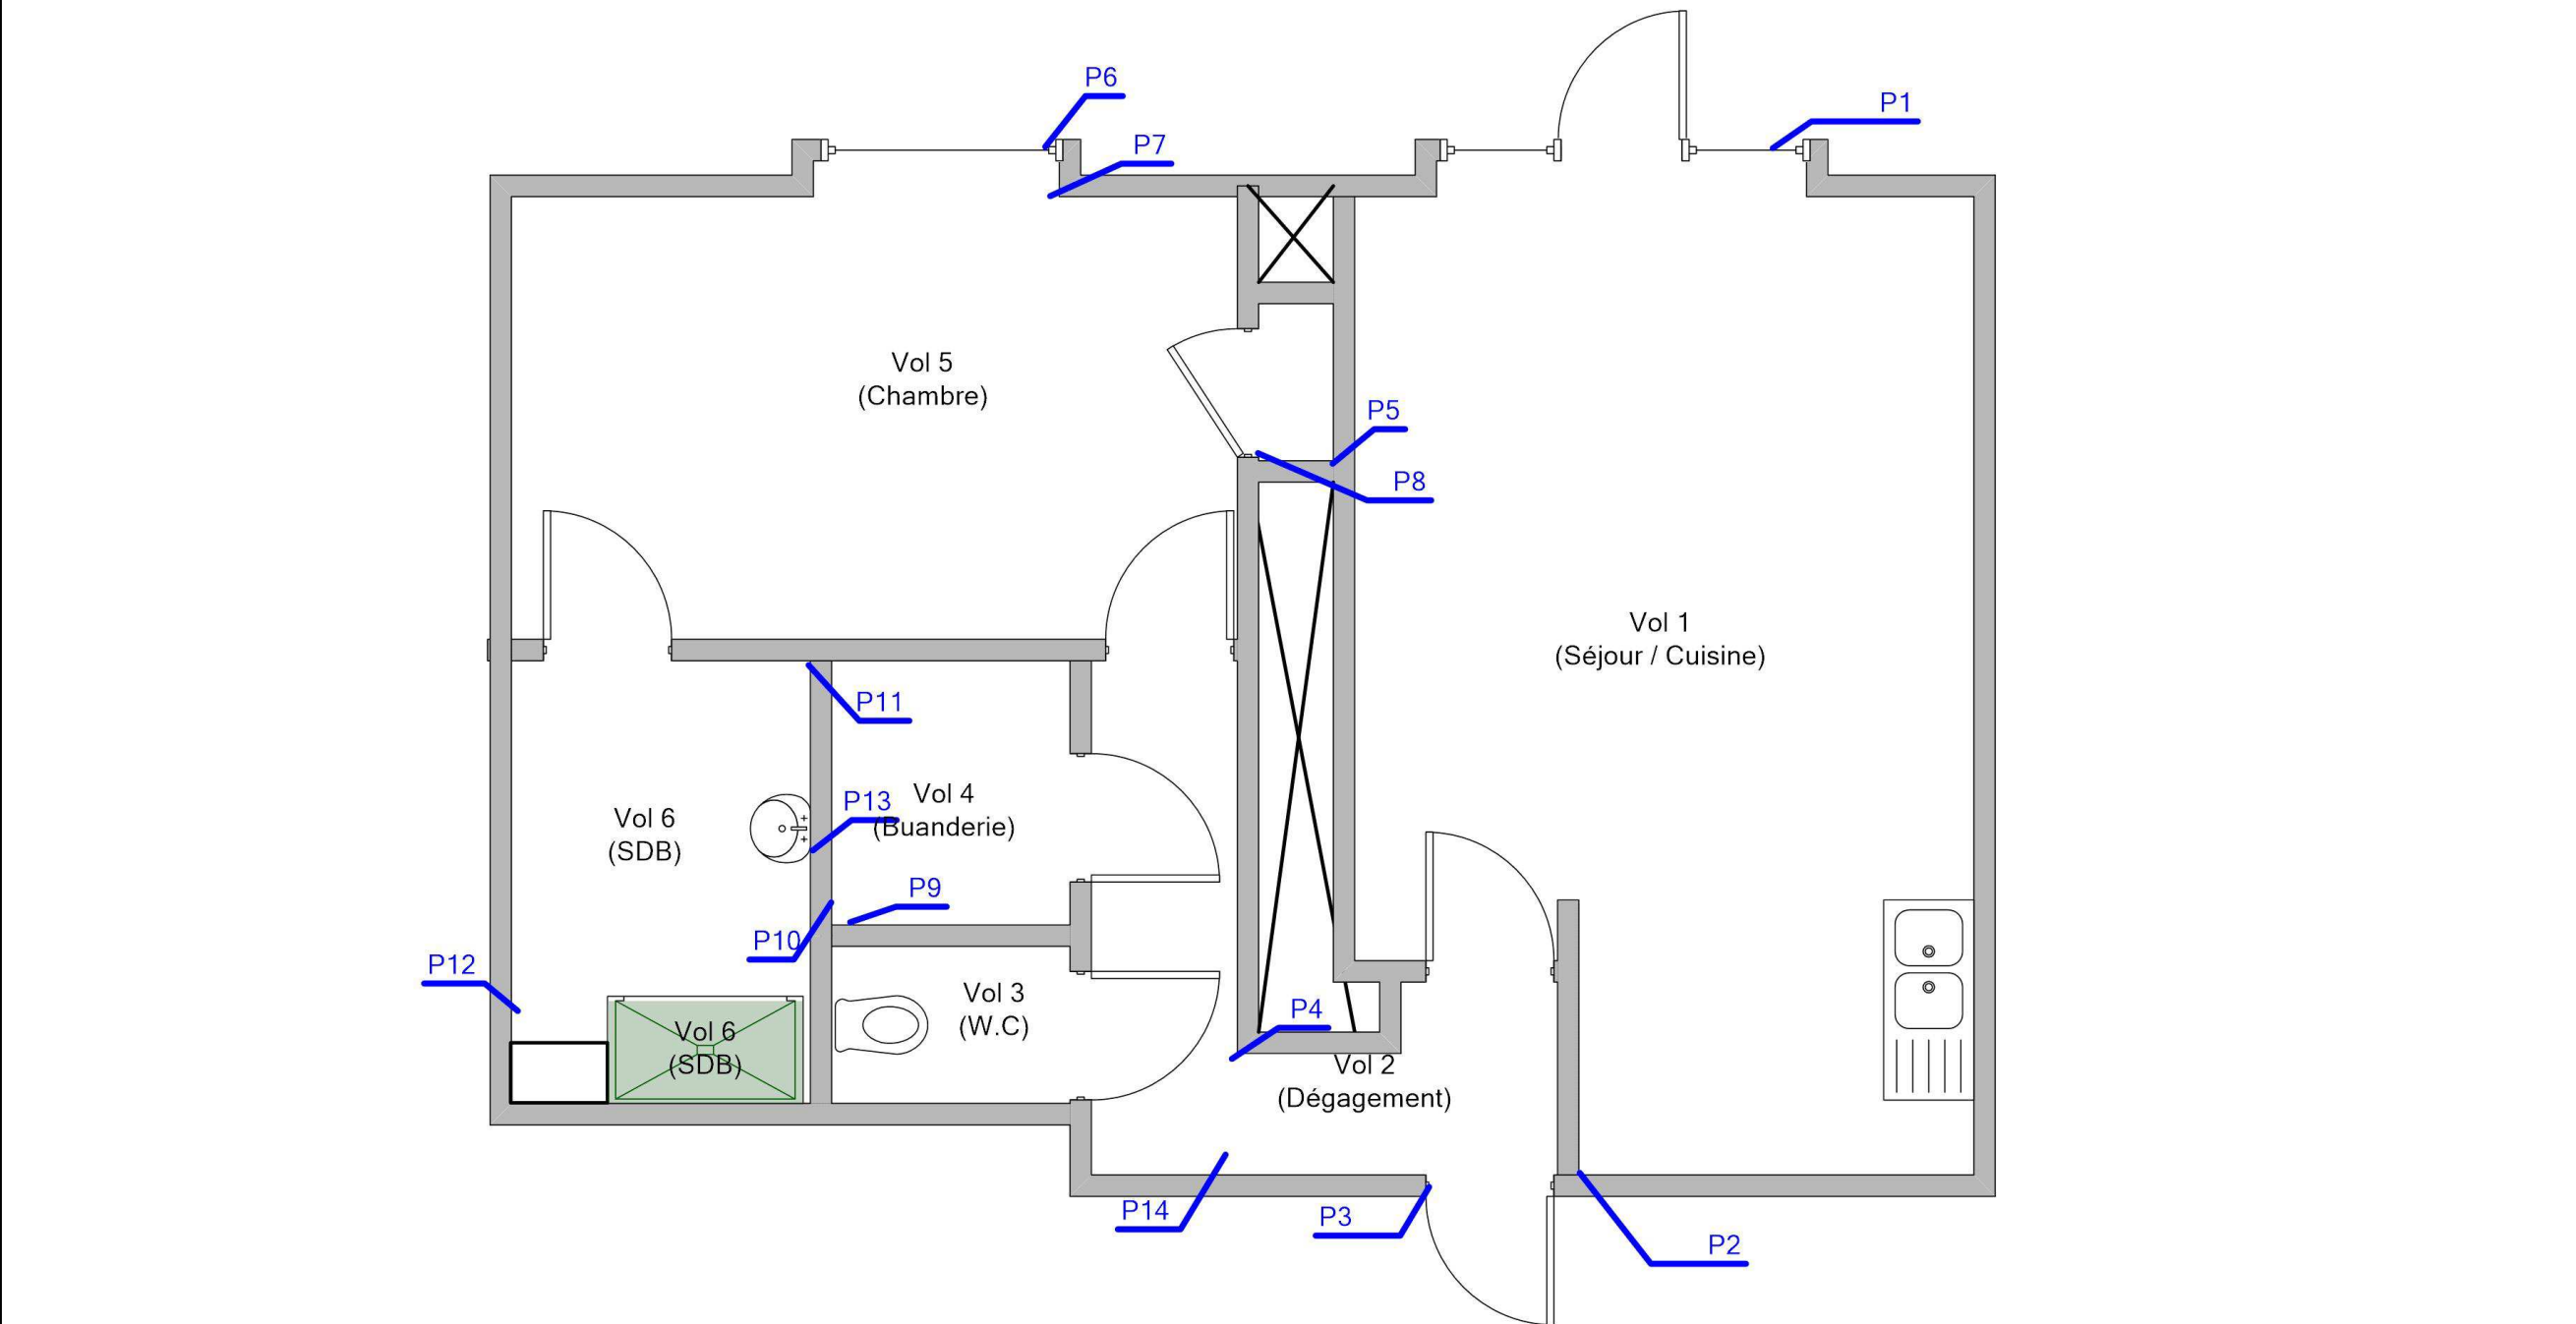
| | Vol 6 (SDB) |

| Plan | Localisation | Composant | Partie composant | Descriptif de l'action menée | | | | Laboratoire | | | Conclusion |
|---|---|---|---|---|---|---|---|---|---|---|---|
| logement 1 | Vol 6 (SDB) | Murs et cloisons | Jonction entre panneaux préfabriqués | P11 | Réalisation d'un prélèvement | doublage placoplatre pièces humides | 002OY000<br>199 n°11 - 1 -<br>002OY000<br>199 n°11 - 2 | P11 | Matériau plâtreux blanc avec couche en papier + peinture + carton | Négatif | Négatif sur analyse |

| Plan | Localisation | Composant | Partie composant | Descriptif de l'action menée | | | | Laboratoire | | | Conclusion |
|---|---|---|---|---|---|---|---|---|---|---|---|
| logement 1 | Vol 6 (SDB) | Faux plafonds | Joints panneau / plaques | P12 | Réalisation d'un prélèvement | plafond placoplatre pièces humides | 002OY000<br>199 n°12 - 1 -<br>002OY000<br>199 n°12 - 2 | P12 | Matériau plâtreux blanc avec couche cartonnée + peinture | Négatif | Négatif sur analyse |

| Référence | Categorie | Composant | Matériau | Localisation | Observation |
|---|---|---|---|---|---|
| P11 | Parois verticales intérieures et enduits | Murs et cloisons | Matériau plâtreux blanc avec couche en papier + peinture + carton - doublage placoplatre pièces humides - | logement 1 - Vol 6 (SDB) | |

| P12 | Plafond et faux-plafonds | Faux plafonds | Matériau plâtreux blanc avec couche cartonnée + peinture - plafond placoplatre pièces humides - | logement 1 - Vol 6 (SDB) | |
