## Rapport de mission de repérage des matériaux et produits contenant de l'amiante avant travaux

Adresse :	22 BIS RUE DIVISION LECLERC - RUE DIVISION LECLERC
CP - Ville :	53290 GREZ EN BOUERE
Référence client :	_00561000030000100004_
Date du repérage :	23/11/2016
Désignation :	Appartement n° 4 de type 4 situé au 01 er étage

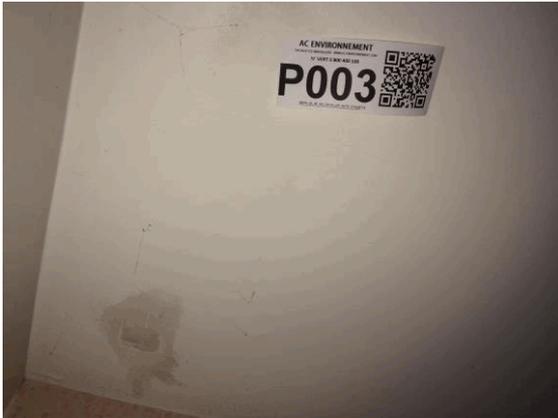
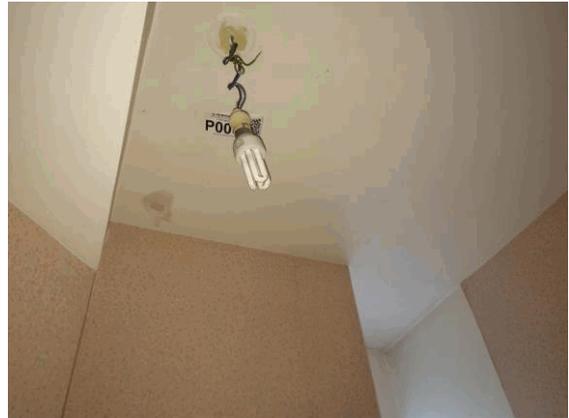
002OY000256 n°3 - 1 (P3)

Plan	Localisation	Composant	Partie composant	Descriptif de l'action menée				Laboratoire			Conclusion
				Réf action	Observation	Précision loc.	Ref photo	Ref Prél.	Descriptif	Résultat	
LGT 4 RDC	Vol 3 (W.C)	Plafonds	Enduit plâtre	P3	Réalisation d'un prélèvement	plafonds dur pièces humides	002OY000 256 n°3 - 1 - 002OY000 256 n°3 - 2	P3	Enduit plâtreux blanc en vrac + peinture non séparable	Négatif	Négatif sur analyse
LGT 4 R+1	Vol 8 (SDB/WC)	Faux plafonds	Joints panneau / plaques	P7	Réalisation d'un prélèvement	plafonds placoplâtre pièces humides	002OY000 256 n°7 - 1 - 002OY000 256 n°7 - 2	P7	Enduit plâtreux blanc avec couche cartonnée + papier non séparable + peinture non séparable	Négatif	Négatif sur analyse
LGT 4 RDC	Vol 3 (W.C)	Faux plafonds	Joints panneau / plaques	S3	Sondage et extension de la zone homogène du prélèvement P7	plafonds placoplâtre pièces humides	002OY000 256 n°7 - 1 - 002OY000 256 n°7 - 2	P7	Enduit plâtreux blanc avec couche cartonnée + papier non séparable + peinture non séparable	Négatif	Négatif sur analyse
