Rapport de mission de repérage des matériaux et produits contenant de l'amiante avant travaux

Adresse :	10BI PLACE DE L'EGLISE - PLACE DE L'EGLISE
CP - Ville :	53160 ST THOMAS DE COURCERIEIS
Référence client :	_00579000010000100001_
Date du repérage :	05/09/2016
Désignation :	Appartement n° 1 de type 5 situé au RDC

Référence:
002LQ000391

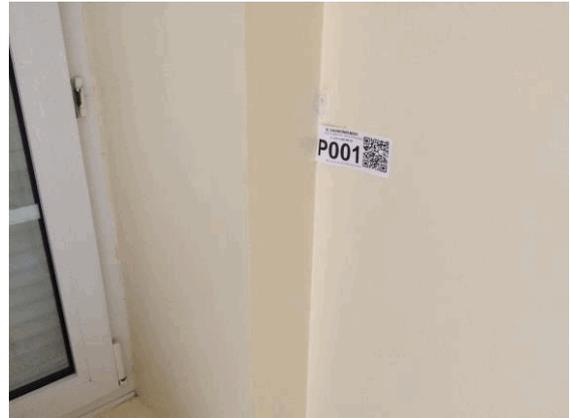
002LQ000391 n°1 - 1 (P1)

R+1	Vol 13 (W.c 2) - Vol 14 (Salle d'eau) - Vol 10 (SDB)	Cloisons légères ou préfabriquées	Jonction entre panneaux préfabriqués	S2 - S3 - S4	Sondage et extension de la zone homogène du prélèvement P1	cloisons / doublages placoplatre pièces humides	002LQ0003 91 n°1 - 1 - 002LQ0003 91 n°1 - 2	P1	Matériau plâtreux blanc en vrac + carton non séparable + papier non séparable + peinture non séparable	Négatif	Négatif sur analyse
RDC	Vol 2 (Dégagement 1)	Murs et cloisons	Enduit plâtre	P6	Réalisation d'un prélèvement	porteur pièces sèches	002LQ0003 91 n°6 - 1 - 002LQ0003 91 n°6 - 2	P6	Enduit plâtreux blanc en vrac + peintures multiples non séparable	Négatif	Négatif sur analyse

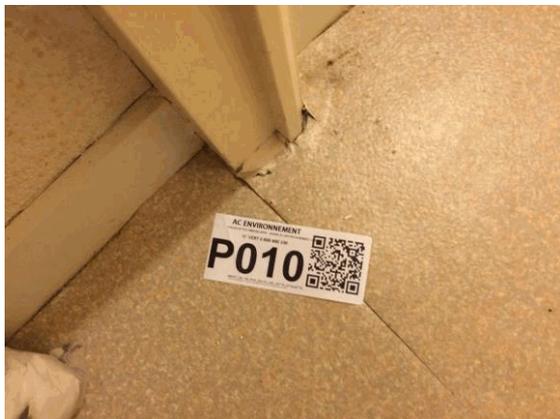
002LQ000391 n°10 - 2 (P10)

RDC	Vol 5 (Buanderie) - Vol 4 (Débaras)	Revêtement de sol	Lés plastiques avec sous-couche	S13 - S14	Sondage et extension de la zone homogène du prélèvement P10	lino tacheté + colle jaune	002LQ0003 91 n°10 - 1 - 002LQ0003 91 n°10 - 2	P10	Revêtement souple beige avec poussières + colle polymère jaune non séparable + peinture non séparable	Négatif	Négatif sur analyse
RDC	Vol 6 (W.c 1)	Revêtement de sol	Ragréage	P11	Réalisation d'un prélèvement	pièces humides	002LQ0003 91 n°11 - 1 - 002LQ0003 91 n°11 - 2	P11	Colle polymère jaune non séparable + ragréage gris + peinture non séparable + ragréage rose	Négatif	Négatif sur analyse
RDC	Vol 1 (Cuisine)	Revêtement de sol	Ragréage	S15	Sondage et extension de la zone homogène du prélèvement P11	pièces humides	002LQ0003 91 n°11 - 1 - 002LQ0003 91 n°11 - 2	P11	Colle polymère jaune non séparable + ragréage gris + peinture non séparable + ragréage rose	Négatif	Négatif sur analyse

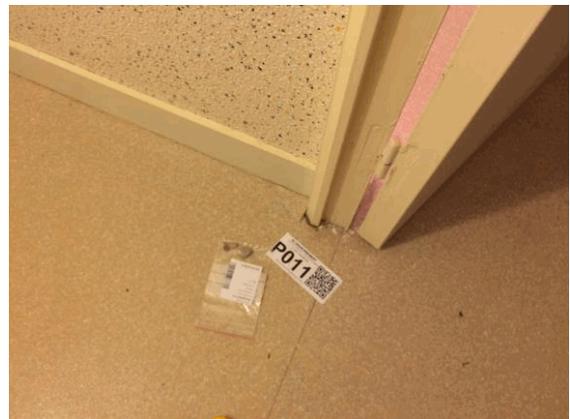
002LQ000391 n°11 - 1 (P11)

R+1	Vol 13 (W.c 2) - Vol 14 (Salle d'eau) - Vol 10 (SDB)	Revêtement de sol	Ragréage	S16 - S17 - S18	Sondage et extension de la zone homogène du prélèvement P11	pièces humides	002LQ0003 91 n°11 - 1 - 002LQ0003 91 n°11 - 2	P11	Colle polymère jaune non séparable + ragréage gris + peinture non séparable + ragréage rose	Négatif	Négatif sur analyse
