## Rapport de mission de repérage des matériaux et produits contenant de l'amiante avant travaux

Examen réalisé conformément à l'application du décret n°2011-629 du 3 juin 2011 modifiant le Code du travail relatif à la protection contre les risques sanitaires liés à une exposition à l'amiante dans les immeubles bâtis, à l'arrêté du 26 juin 2013 relatif au repérage des matériaux et produits de la liste C contenant de l'amiante et au contenu du rapport de repérage, à la norme NF 46-020 et ses annexes.

Adresse :	1 IMPASSE DE LA PETITE COUR - PLACE DE L'EGLISE
CP - Ville :	53160 ST THOMAS DE COURCERIEIS
Référence client :	_00579000020000200003_
Date du repérage :	09/11/2016
Désignation :	Appartement n° 3 de type 3 situé au RDC

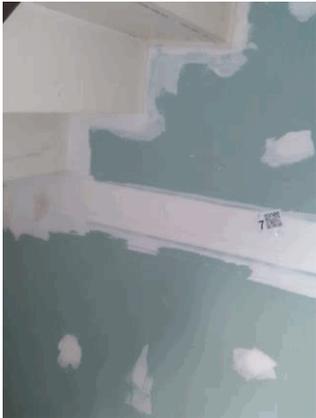
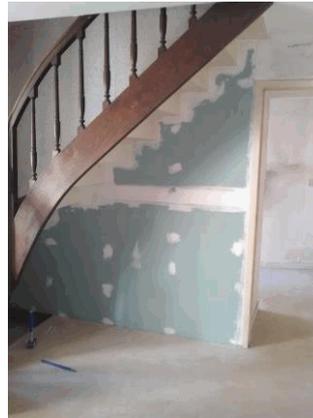
002QW000012 n°7 - 1 (P7)

P7	Parois verticales intérieures et enduits	Cloisons légères ou préfabriquées	Matériau plâtréux blanc en vrac avec couche cartonnée + peinture non séparable + papier peint non séparable - vert sous escalier -	RDC - Vol 2 (Salon)	
P8	Parois verticales intérieures et enduits	Murs et cloisons	Enduit compact gris + peinture non séparable - -	RDC - Vol 2 (Salon)	
P9	Revêtement de sol	Revêtement de sol	Matériau compact beige et gris hétérogène - -	RDC - Vol 2 (Salon)	
P10	Plafond et faux-plafonds	Plafonds	Enduit plâtréux blanc en vrac avec couche cartonnée + peinture non séparable - pièces humides -	R+1 - Vol 7 (Salle de bain)	
P11	Revêtement de mur	Revêtement de mur	Colle beige + couche plâtréuse blanche avec couche cartonnée - faïence blanche 5*5 -	R+1 - Vol 7 (Salle de bain)	
P12	Revêtement de mur	Revêtement de mur	Colle beige + couche plâtréuse blanche avec couche en papier non séparable - carreaux roses 1,5*1,5 -	R+1 - Vol 7 (Salle de bain)

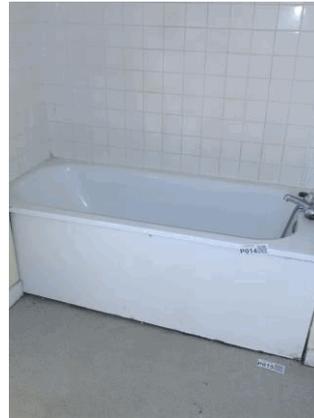
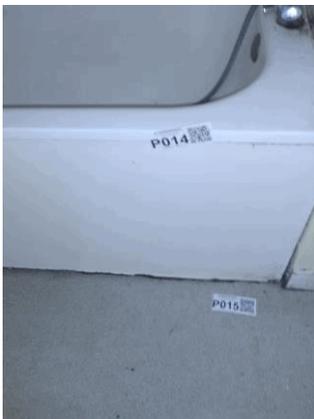
002QW000012 n°14 - 2 (P14)

P14	Equipements divers et accessoires	Baignoire	Tampon bitumineux noir + polystyrène expansé (billes) non séparable + matériau fibreux marron non séparable - -	R+1 - Vol 7 (Salle de bain)	
P15	Revêtement de sol	Revêtement de sol	Revêtement souple gris avec poussières - lé plastique etage seul -	R+1 - Vol 7 (Salle de bain)	
P16	Revêtement de sol	Revêtement de sol	Revêtement souple gris + peinture non séparable + colle polymère jaune + ragréage gris - pieces humides etage -	R+1 - Vol 7 (Salle de bain)	
P17	Parois verticales intérieures et enduits	Cloisons légères ou préfabriquées	Matériau plâtreux blanc en vrac avec couche cartonnée + peinture non séparable - Cloison et doublage pièces humides -	R+1 - Vol 7 (Salle de bain)	
P18	Plafond et faux-plafonds	Plafonds	Matériau plâtreux blanc en vrac avec couche cartonnée + peinture non séparable - Plafond pièce sèche -	R+1 - Vol 6 (Chambre 2)	
P19	Revêtement de sol	Revêtement de sol	Revêtement souple gris + colle polymère jaune + ragréage gris avec fibres + peinture non séparable - pieces seches etage -	R+1 - Vol 5 (Chambre 1)

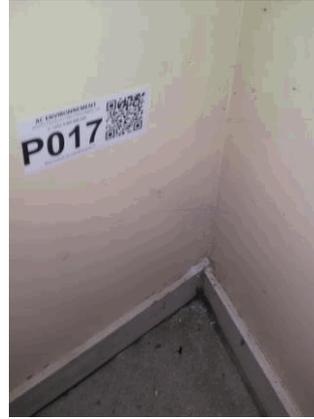
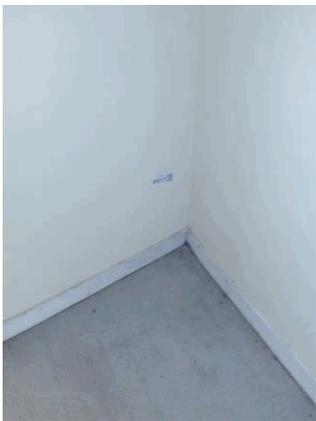
002QW000012 n°17 - 1 (P17)

R+1	Vol 3 (W.C)	Cloisons légères ou préfabriquées	Jonction entre panneaux préfabriqués	S10	Sondage et extension de la zone homogène du prélèvement P17	Cloison et doublage pièces humides	002QW000 012 n°17 - 1 - 002QW000 012 n°17 - 2	P17	Matériau plâtreux blanc en vrac avec couche cartonnée + peinture non séparable	Négatif	Négatif sur analyse
RDC	Vol 1 (Cuisine)	Cloisons légères ou préfabriquées	Jonction entre panneaux préfabriqués	S19	Sondage et extension de la zone homogène du prélèvement P17	Cloison et doublage pièces humides	002QW000 012 n°17 - 1 - 002QW000 012 n°17 - 2	P17	Matériau plâtreux blanc en vrac avec couche cartonnée + peinture non séparable	Négatif	Négatif sur analyse
RDC	Vol 2 (Salon)	Menuiseries	ensemble de joints	P21	Réalisation d'un prélèvement			P21	Matériau souple noir + peinture non séparable	Négatif	Négatif sur analyse
RDC	Vol 2 (Salon)	Menuiseries	ensemble de joints	P21	Sondage et extension de la zone homogène du prélèvement P21			P21	Matériau souple noir + peinture non séparable	Négatif	Négatif sur analyse
