## Rapport de mission de repérage des matériaux et produits contenant de l'amiante avant travaux

Adresse :	1 CHEMIN DES PERRAYEURS - CHEMIN DES PERRAYEURS
CP - Ville :	53800 CONGRIER
Référence client :	_00698000010000100001_
Date du repérage :	24/11/2016
Désignation :	Appartement n° 1 de type 4 situé au RDC

C Opérateur de repérage		D
Compagnie & Siret :	AC Environnement (N° 441355914)	Personne autorisant l'émission du rapport conformément à la norme NF 46-020  Nom : MORA Denis  Date du rapport : 02/12/2016 A Riorges, le 02/12/2016

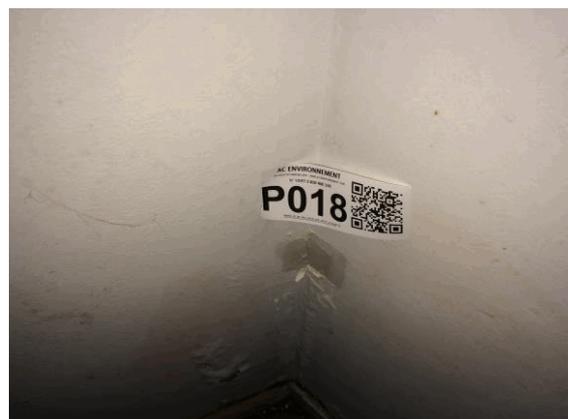
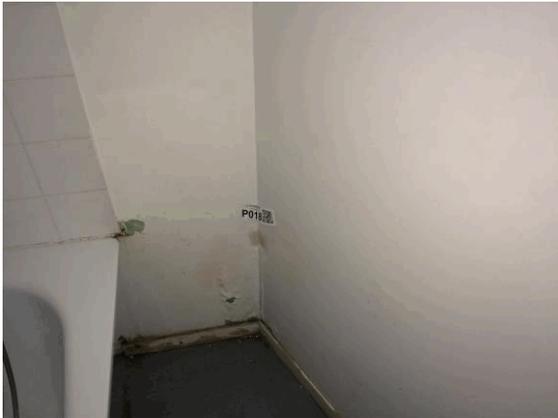
002OY000259 n°18 - 1 (P18)

LGT 1	Vol 7 (SDB)	Murs et cloisons	Jonction entre panneaux préfabriqués	P18	Réalisation d'un prélèvement	Cloison doublage placoplâtre pièces humides	002OY000 259 n°18 - 1 - 002OY000 259 n°18 - 2	P18	Matériau plâtreux blanc avec couche en papier	Négatif	Négatif sur analyse
LGT 1	Vol 1 (Entrée) - Vol 3 (Cuisine)	Murs et cloisons	Jonction entre panneaux préfabriqués	S27 - S28	Sondage et extension de la zone homogène du prélèvement P18	Cloison doublage placoplâtre pièces humides	002OY000 259 n°18 - 1 - 002OY000 259 n°18 - 2	P18	Matériau plâtreux blanc avec couche en papier	Négatif	Négatif sur analyse
LGT 1	Vol 7 (SDB)	Menuiseries	Mastic vitrier	P19	Réalisation d'un prélèvement	beige	002OY000 259 n°19 - 1 - 002OY000 259 n°19 - 2	P19	Matériau compact beige + peintures multiples non séparable	Négatif	Négatif sur analyse
