## Rapport de mission de repérage des matériaux et produits de la liste A et B contenant de l'amiante à intégrer au Dossier Technique Amiante (DTA)

| Adresse : | CITE PIERRE BROSSOLETTE |
| CP - Ville : | 53100 MAYENNE |
| Désignation : | Habitation (Parties communes) - Bâtiment composé de 1 cage et de 2 étages |

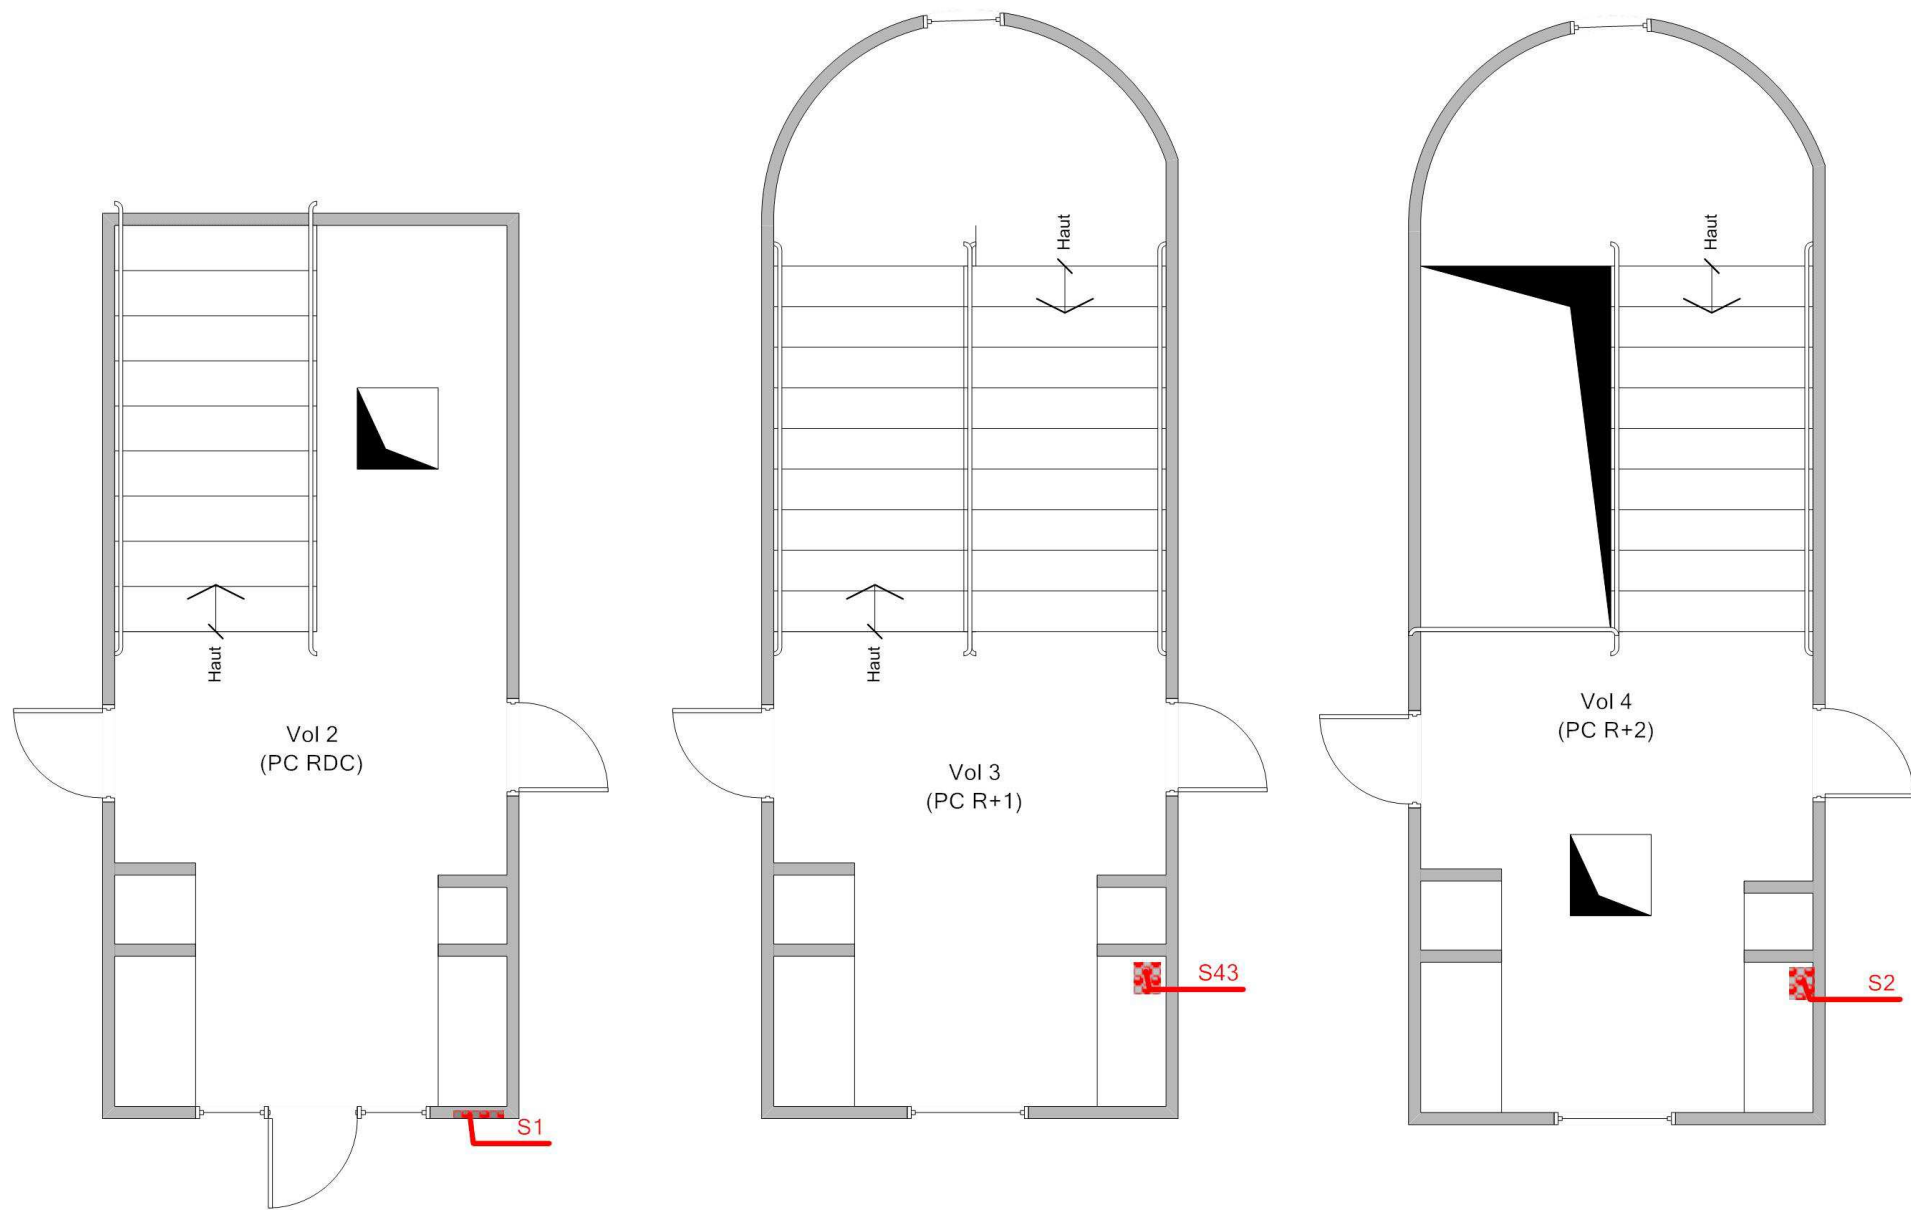
| | S43: Conduit en fibres-ciment |
| | S1: Conduit en fibres-ciment |

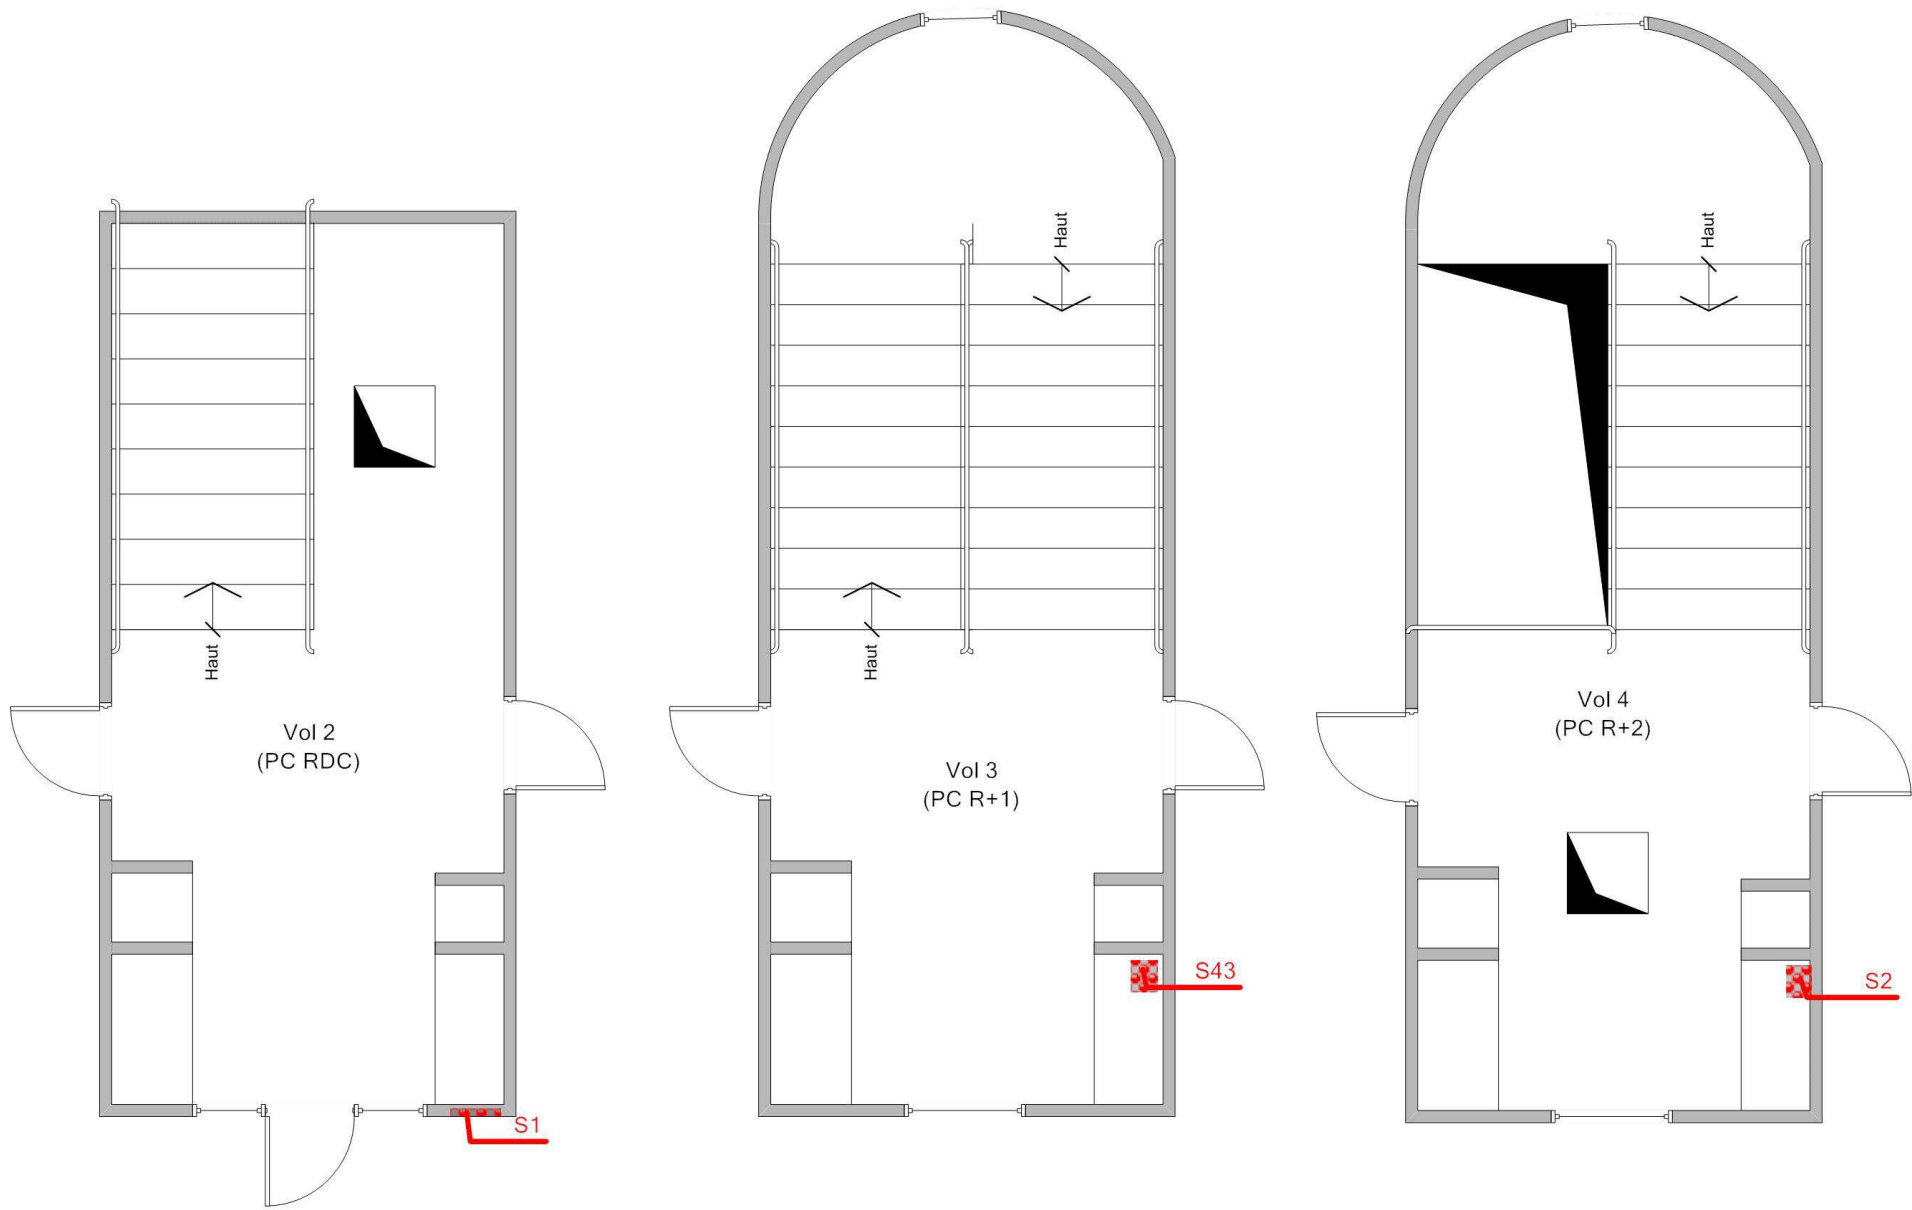
| | S43: Conduit en fibres-ciment |
| | S1: Conduit en fibres-ciment |

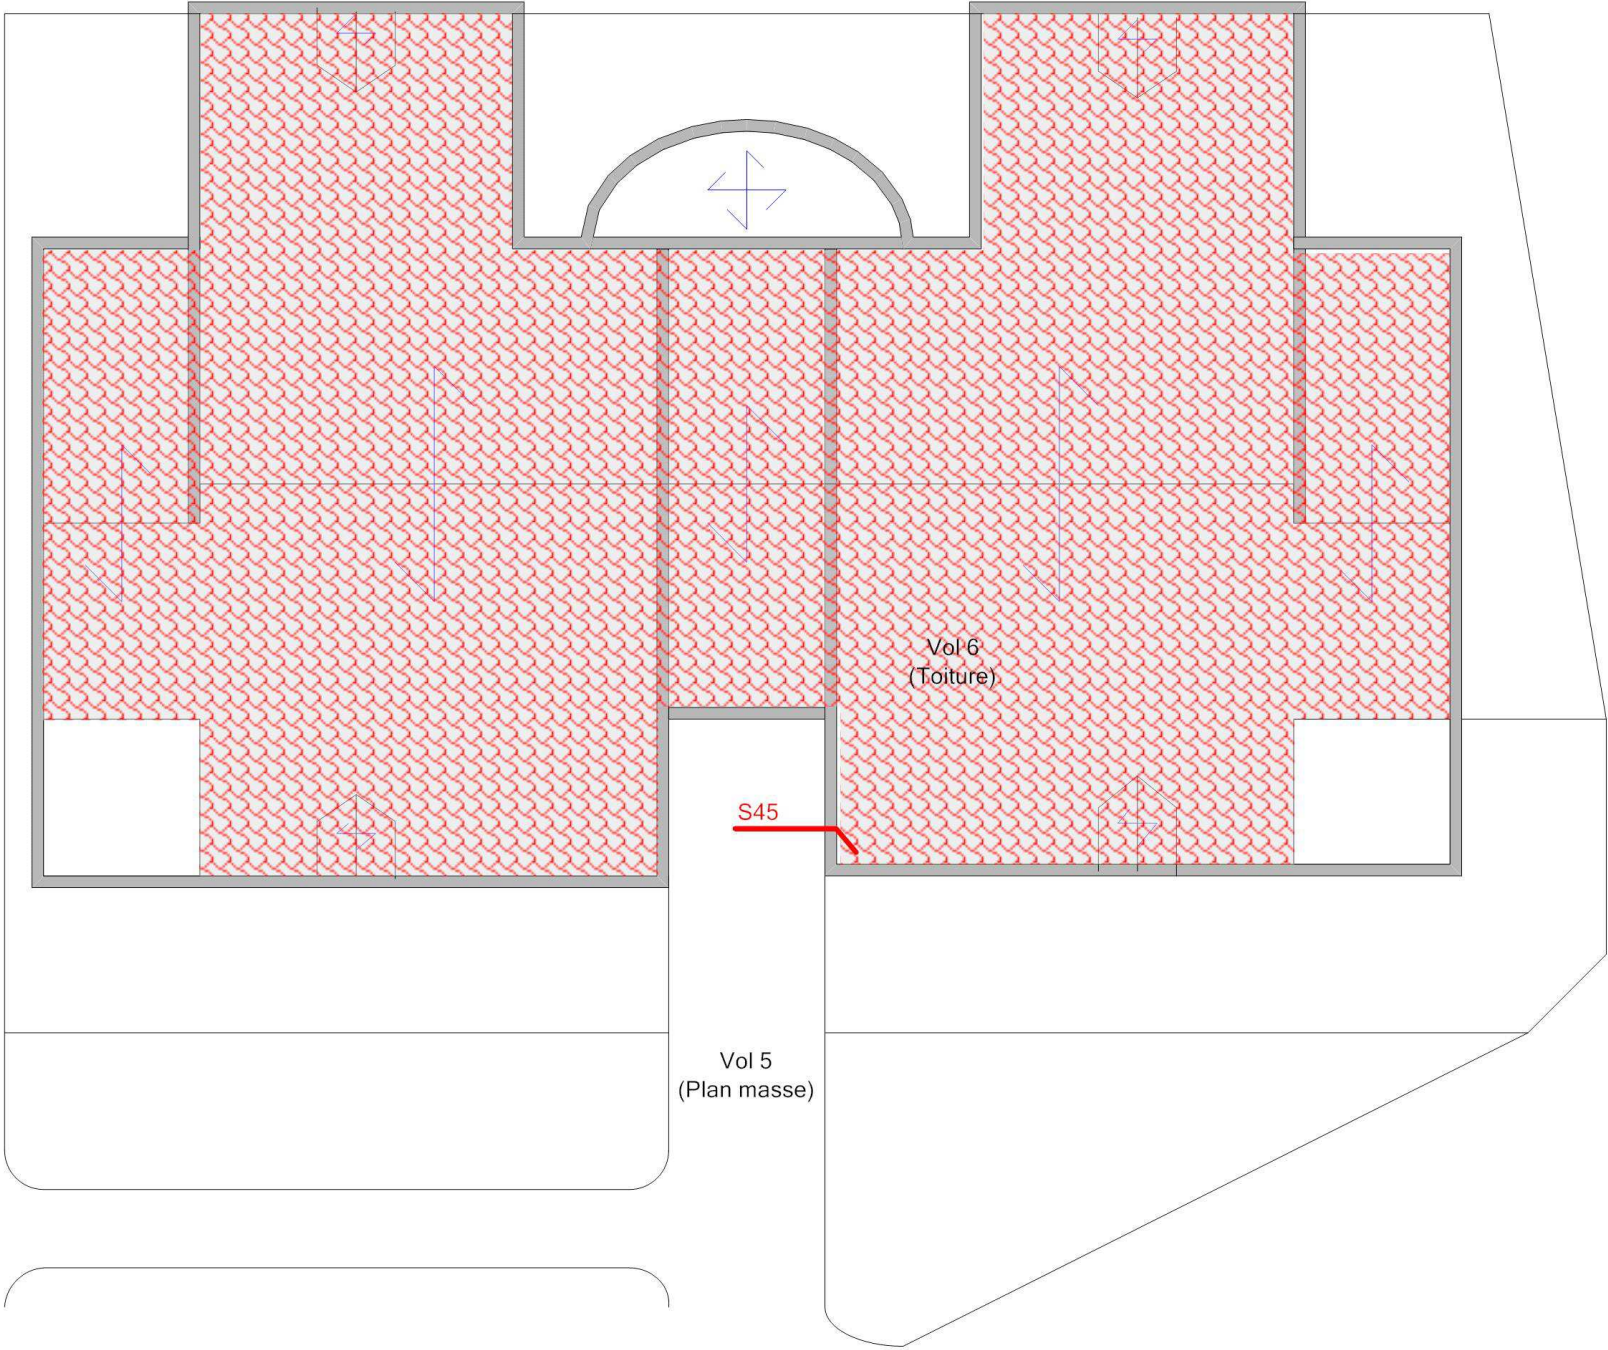
| PLAN MASSE - TOITURE - MPCA TOITURE ET ÉTANCHÉITÉ | | | | Référence:<br>002HD001194 |

| PLAN MASSE - TOITURE - MPCA TOITURE ET ÉTANCHÉITÉ | | | | Référence:<br>002HD001194 |
|---|--|---|---|---|
| | | | | S45: Ardoises composites |

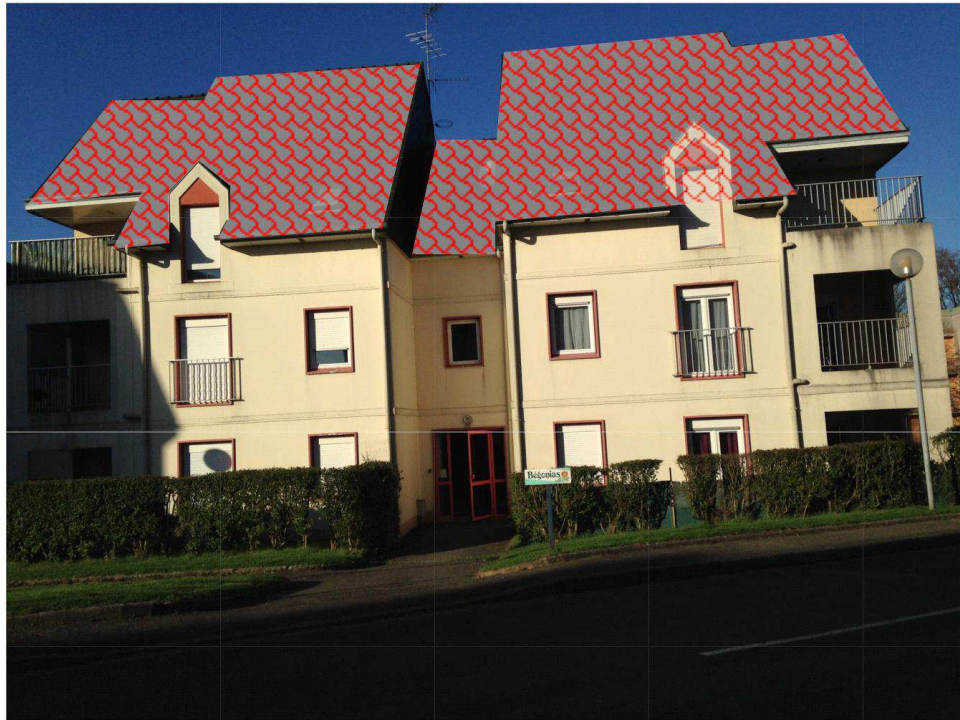
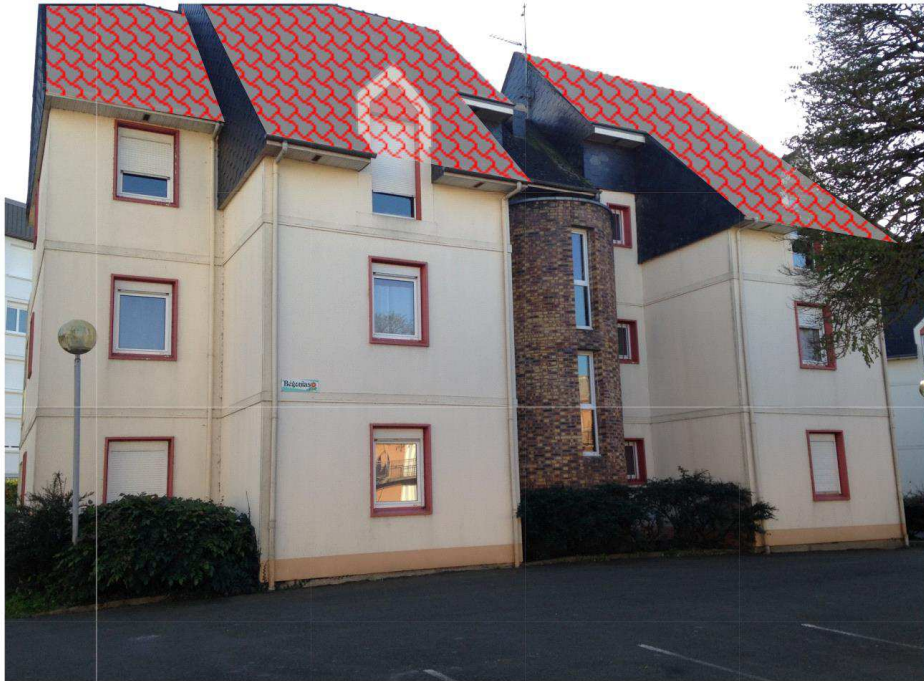
| FAÇADES - MPCA TOUTES CATÉGORIES CONFONDUES | | | | Référence:<br>002HD001194 | |
|---|--|--|--|---|---|
| | | | | | S45: Ardoises<br>composites |

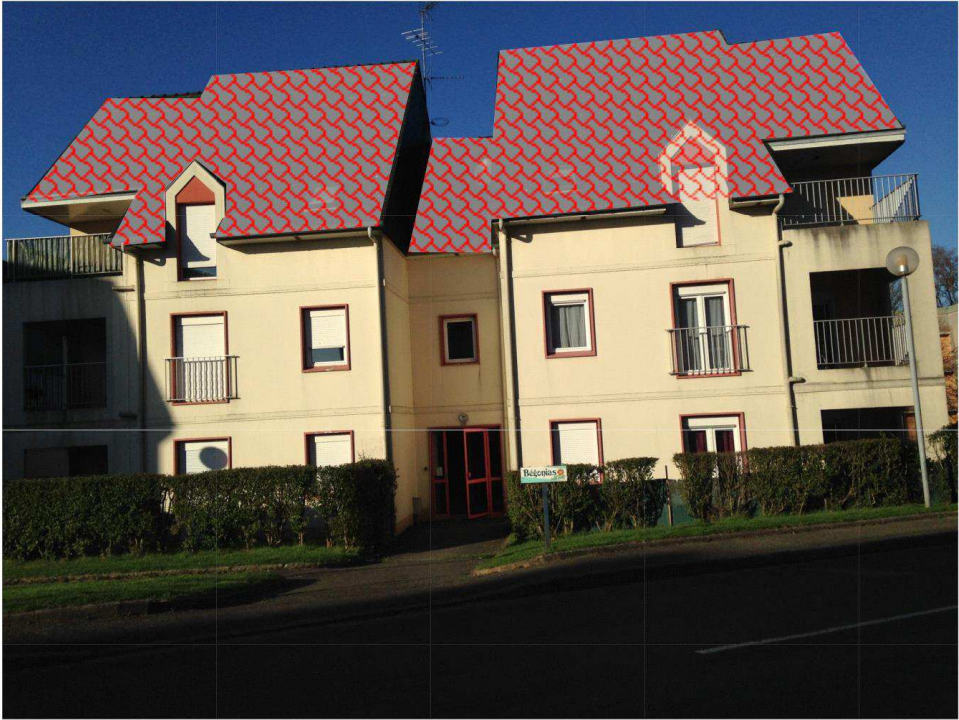
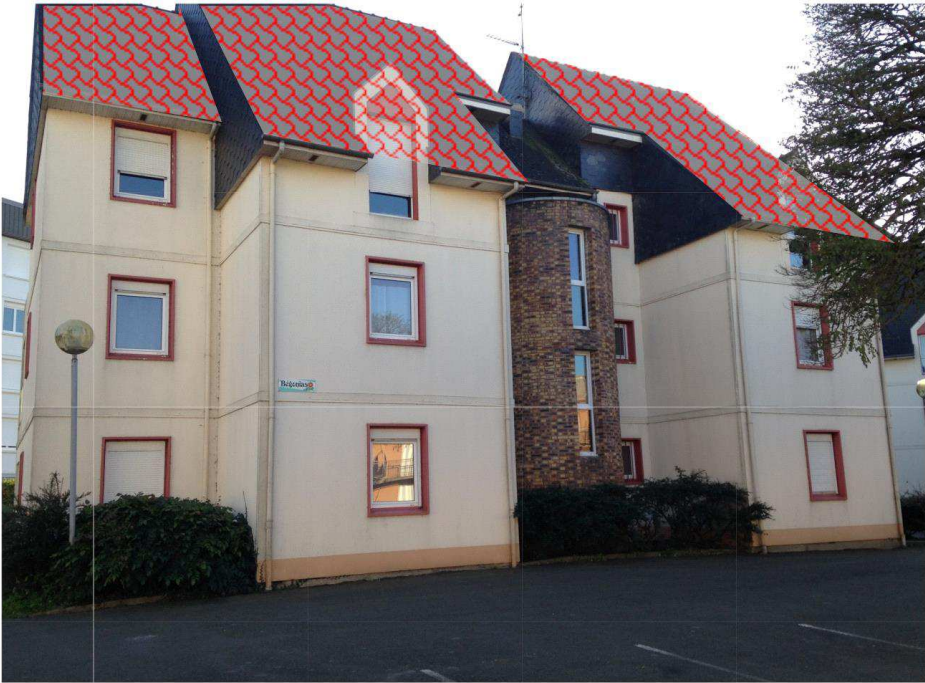
| FAÇADES - MPCA TOITURE ET ÉTANCHÉITÉ | | | | Référence:<br>002HD001194 |
|---|---|---|---|---|
| | | | | S45: Ardoises<br>composites |
