Rapport de mission de repérage des matériaux et produits de la liste A et B contenant de l'amiante à intégrer au Dossier Technique Amiante (DTA)

Adresse :	RTE DU FAUCONNIER
CP - Ville :	53100 MAYENNE
Référence client :	_0006900001_
Rapport émis le :	06/10/2016
Désignation :	Habitation (Parties communes) - Bâtiment composé de 3 cages et de 2 étages

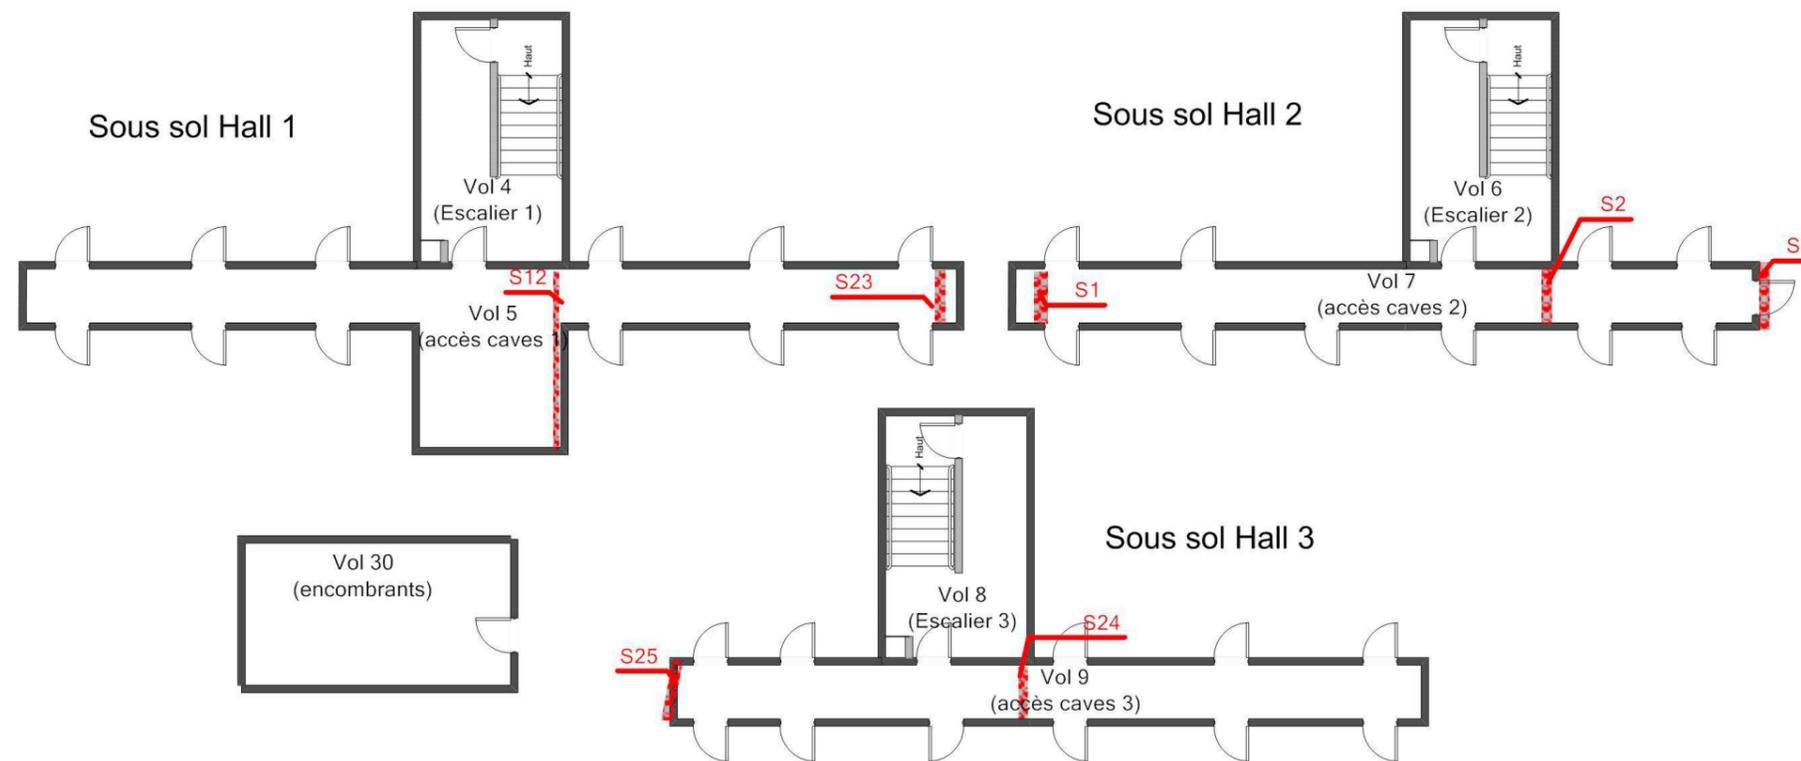
SOUS-SOL - MPCA CONDUITS, CANALISATIONS ET ÉQUIPEMENTS

S25: Conduit en fibres-ciment
	S23: Conduit en fibres-ciment
	S2: Conduit en fibres-ciment
	S3: Conduit en fibres-ciment
	S24: Conduit en fibres-ciment
	S1: Conduit en fibres-ciment
	S12: Conduit en fibres-ciment

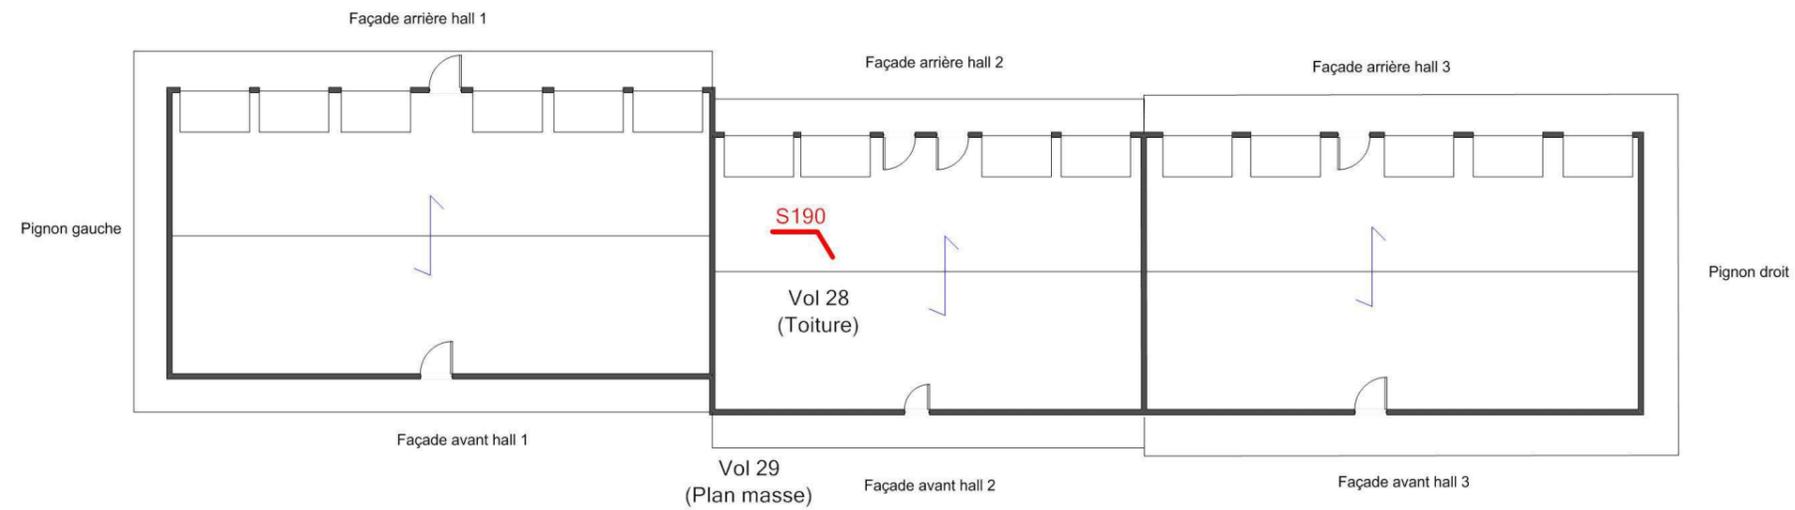
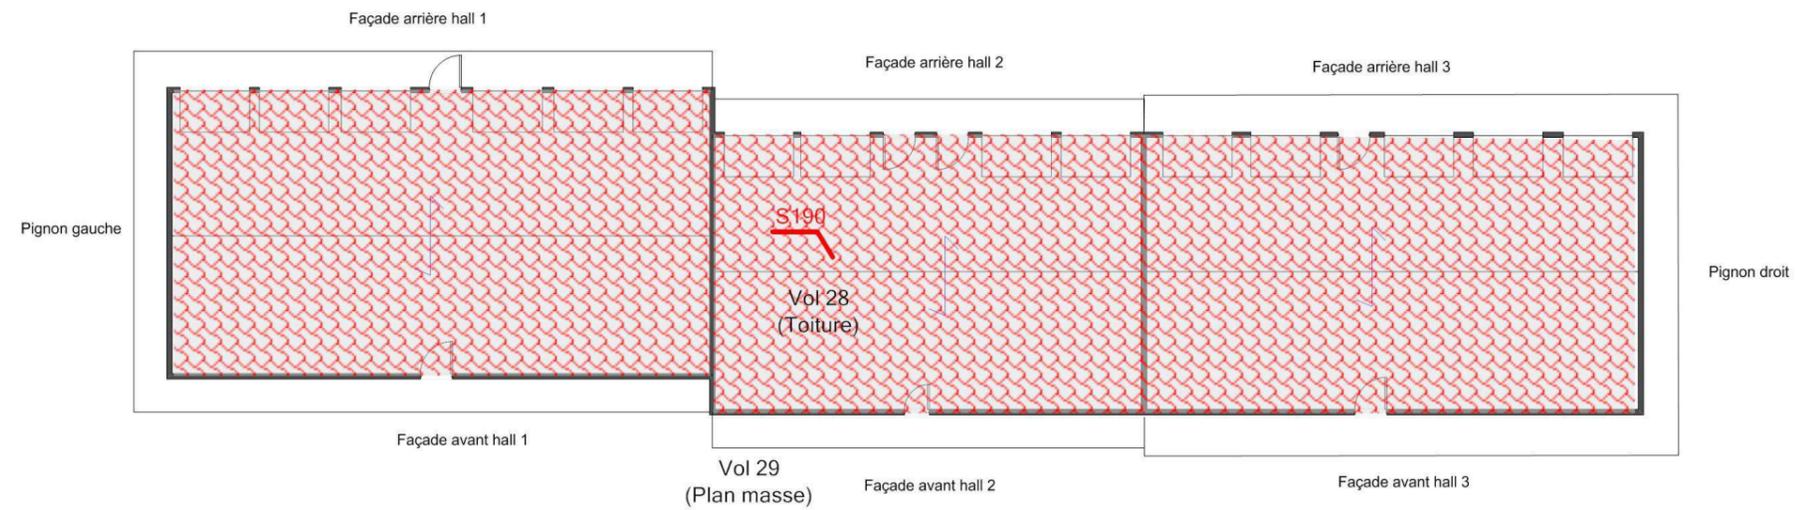
PLAN MASSE - TOITURE - PLAN DE REPÉRAGE - ACTIONS MENÉES

S190: Ardoises composites
---	---------------------------

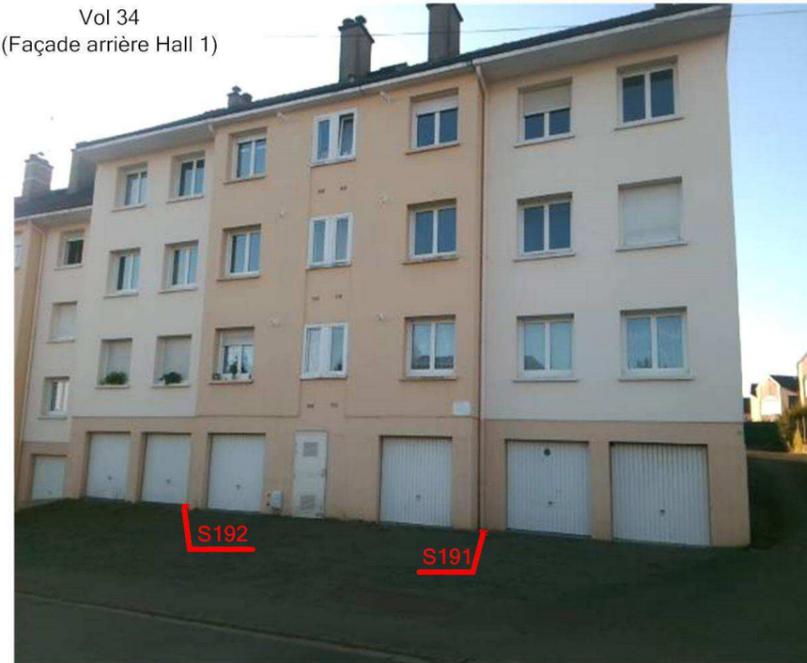
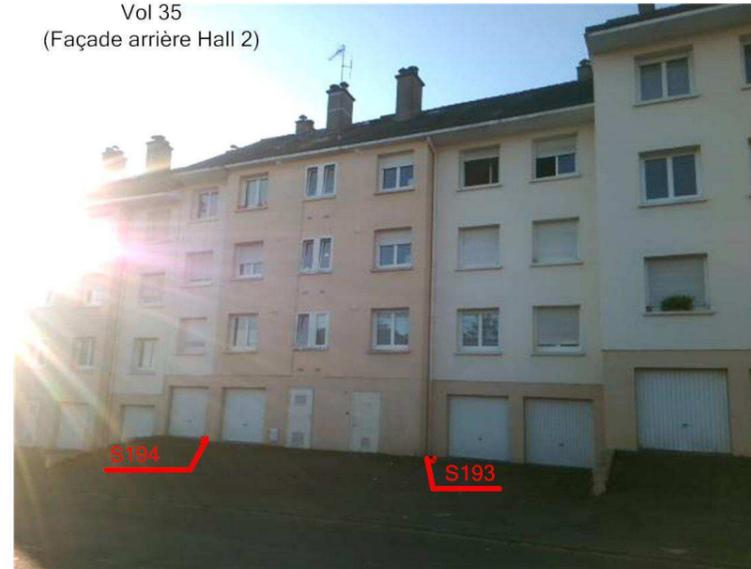
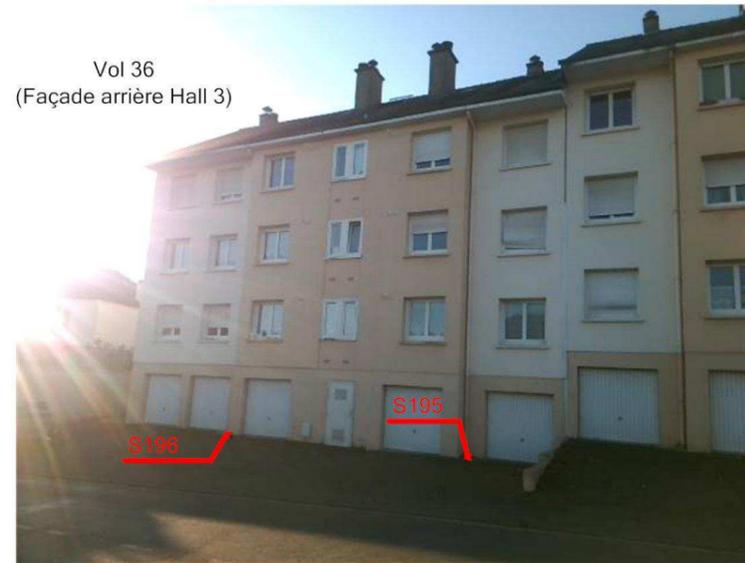
FAÇADE ARRIÈRE - MPCA CONDUITS, CANALISATIONS ET ÉQUIPEMENTS

S194: Conduit en fibres-ciment
	S193: Conduit en fibres-ciment
	S195: Conduit en fibres-ciment
	S196: Conduit en fibres-ciment
	S191: Conduit en fibres-ciment
	S192: Conduit en fibres-ciment
