## Rapport de mission de repérage des matériaux et produits de la liste A et B contenant de l'amiante à intégrer au Dossier Technique Amiante (DTA)

| Adresse : | LA COURTILLE |
| CP - Ville : | 53200 CHATEAU GONTIER |
| Désignation : | Habitation (Parties communes) - Bâtiment composé de 1 cage et de 4 étages |

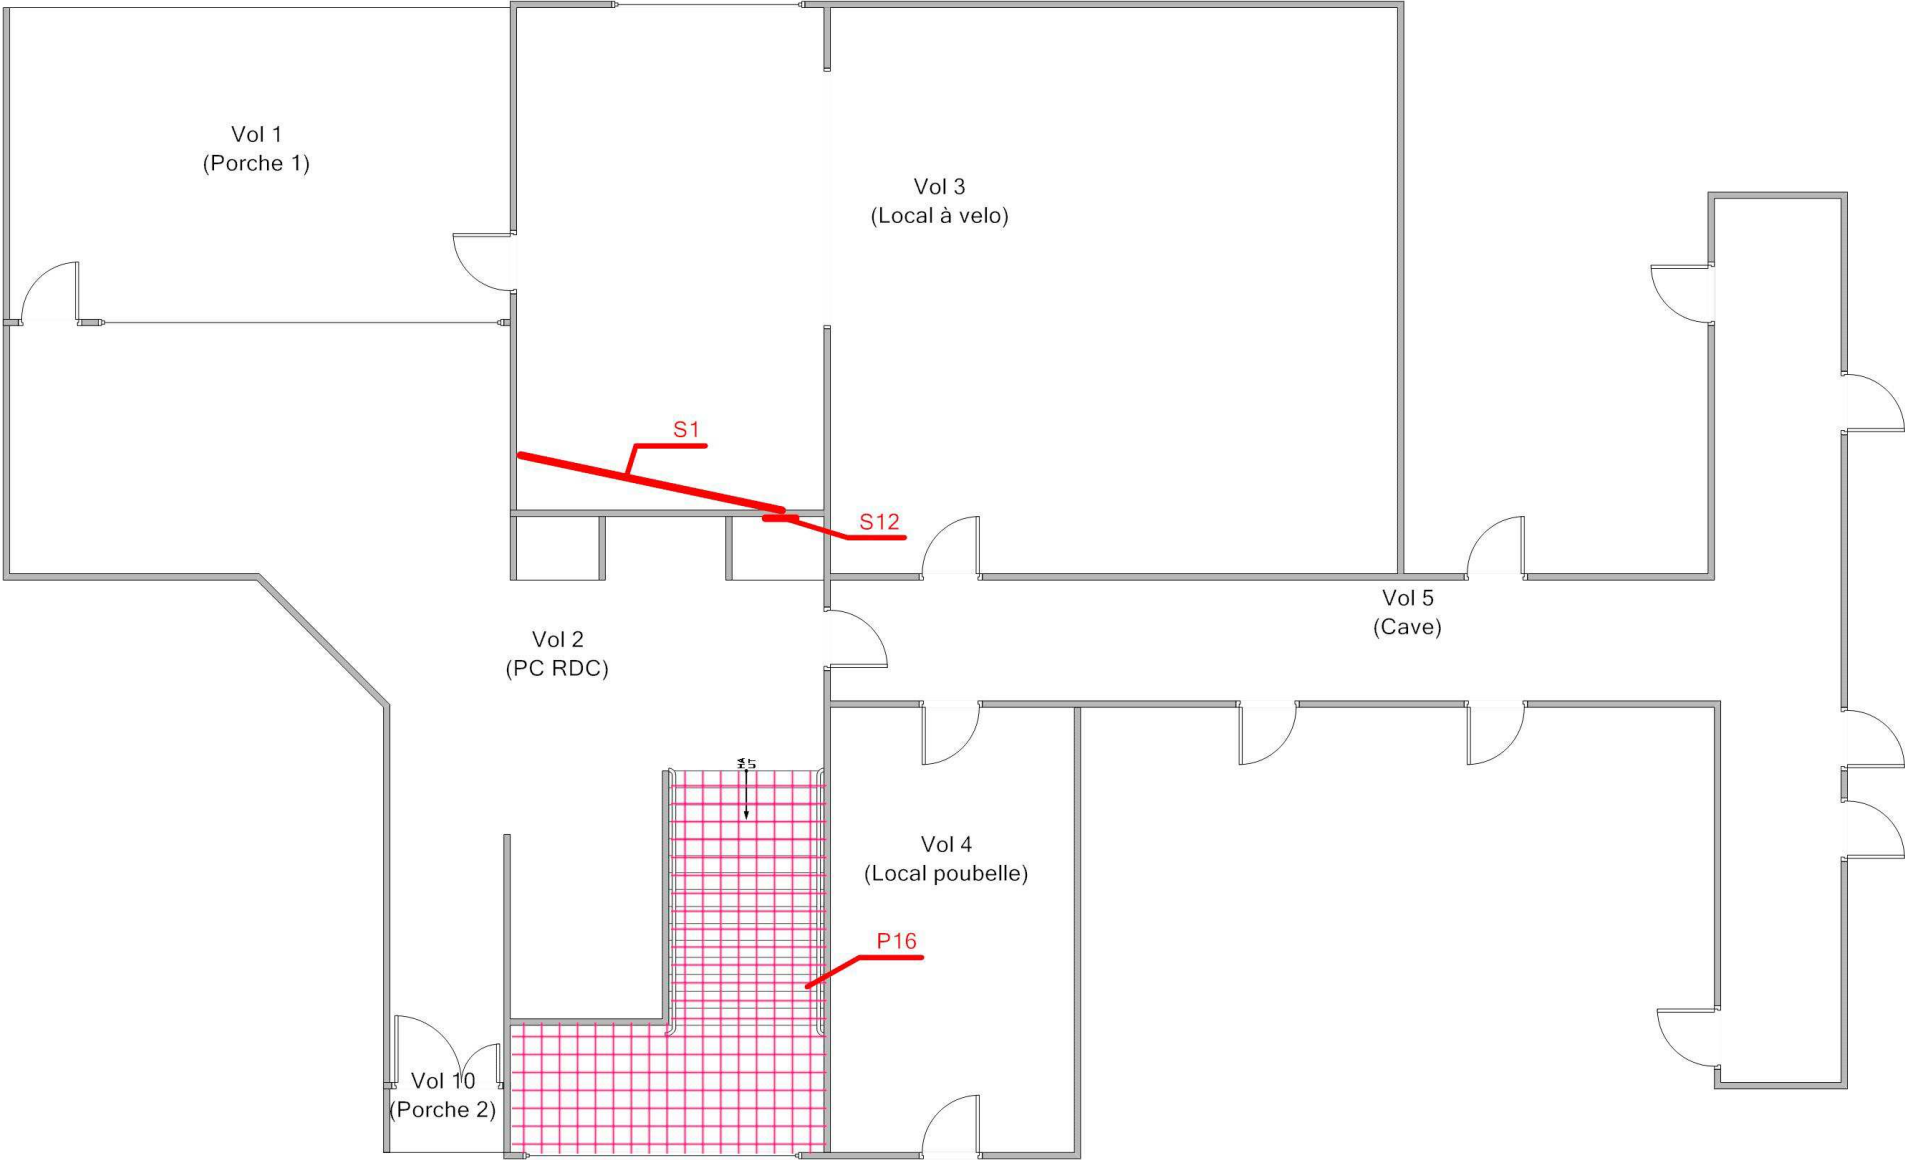
| RDC - MPCA TOUTES CATÉGORIES CONFONDUES | | | | Référence:<br>002LQ000836 |

| RDC - MPCA TOUTES CATÉGORIES CONFONDUES | | | | Référence:<br>002LQ000836 |
|---|--|---|---|---|
| | | | | S12: Conduit en fibres-ciment |
| | | | | S1: Conduit en fibres-ciment |

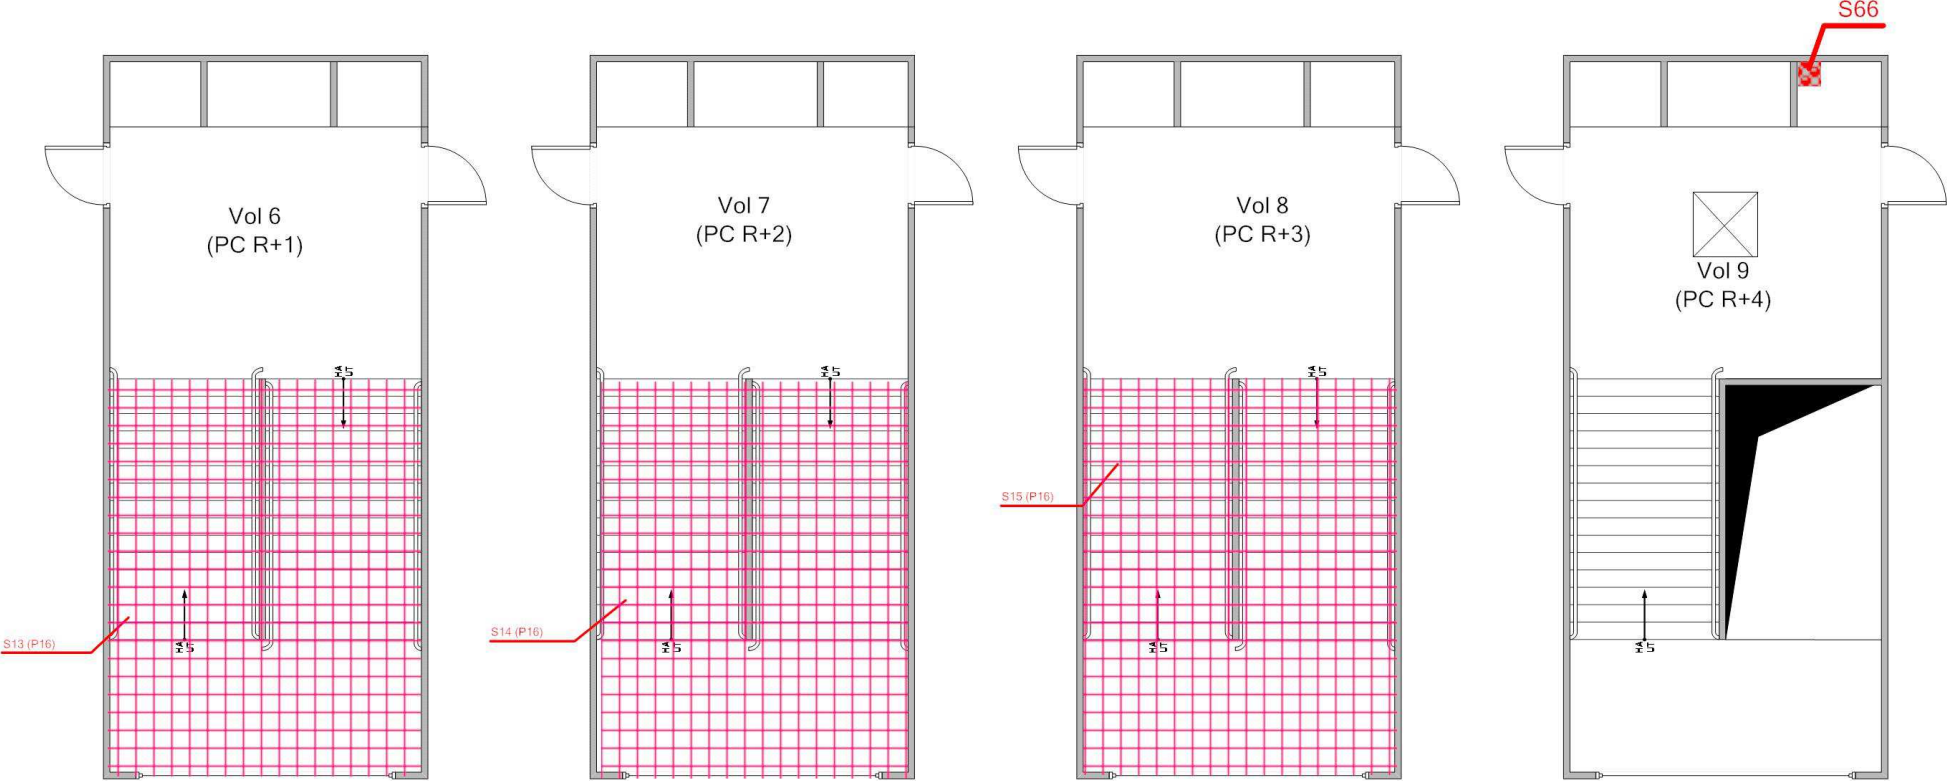
| ETAGES - MPCA TOUTES CATÉGORIES CONFONDUES | | | | Référence:<br>002LQ000836 |
|---|---|---|---|---|
| | | | | S66: Conduit en fibres-ciment |
| | | | | P16 : Enduit plâtre |
