## Rapport de mission de repérage des matériaux et produits de la liste A et B contenant de l'amiante à intégrer au Dossier Technique Amiante (DTA)

Adresse :	TOUR MORILLON
CP - Ville :	53200 CHATEAU GONTIER
Référence client :	_0008600001_
Rapport émis le :	27/10/2016
Désignation :	Habitation (Parties communes) - Bâtiment composé de 1 cage et de 6 étages

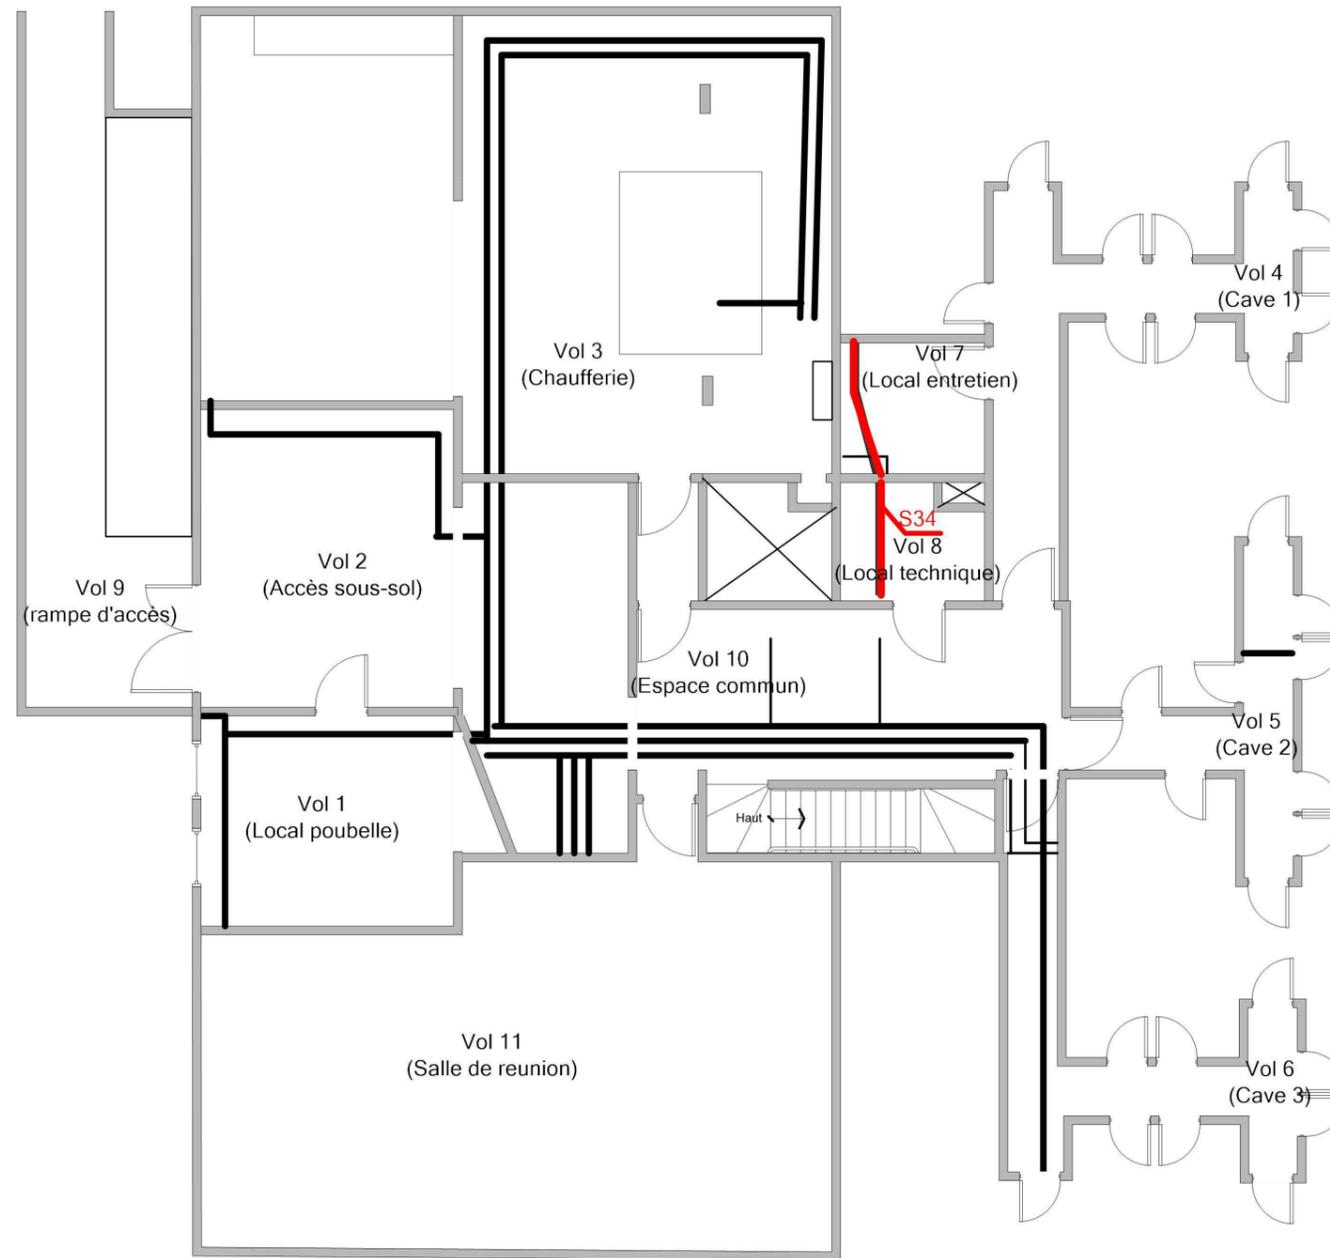
S34: Conduit en fibres-ciment
--	-------------------------------

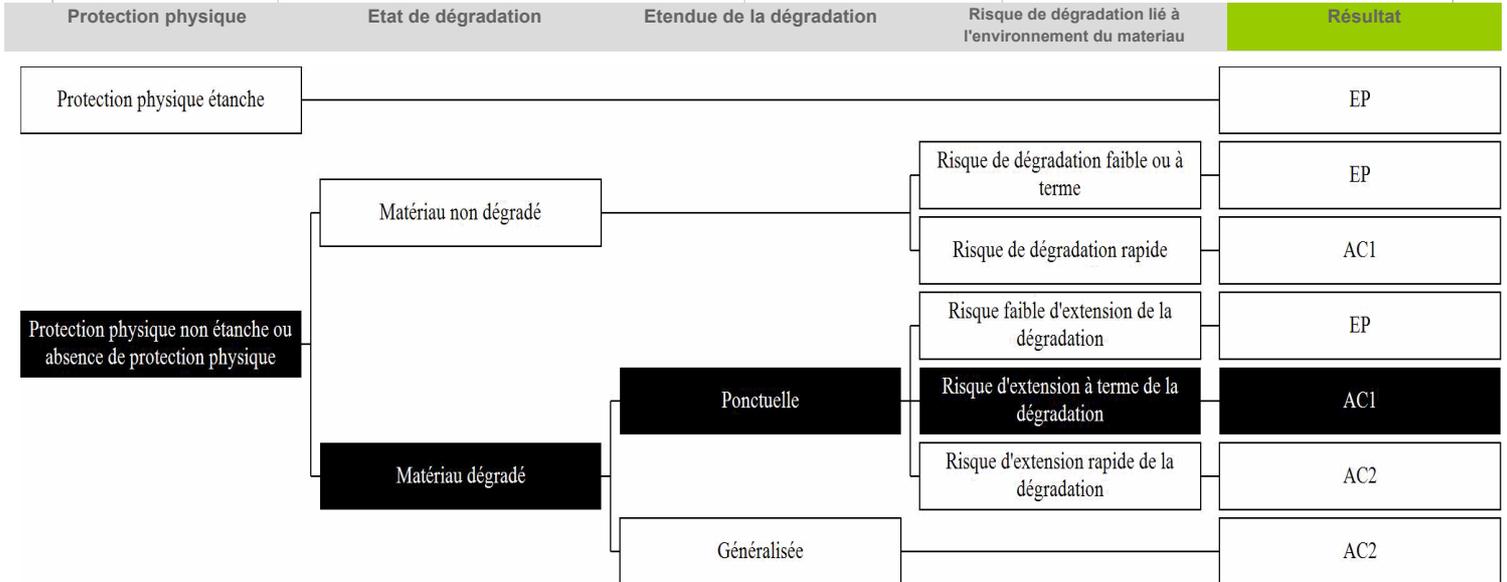
Réf commande :	002OY000191	Materiau :	Conduit en fibres-ciment
Réf mesure :	S34	Destination du local :	
Date évaluation :	12/10/2016	Local ou zone homogène :	Vol 7 (Local entretien)
Batiment :

Résultat :	Action corrective de premier niveau
Commentaire :

- Rechercher les causes de la dégradation et définir les mesures correctives appropriées pour les supprimer ;
- Procéder à la mise en œuvre de ces mesures correctives afin d'éviter toute nouvelle dégradation et, dans l'attente, prendre les mesures de protection appropriées afin de limiter le risque de dispersion des fibres d'amiante ;
- Veiller à ce que les modifications apportées ne soient pas de nature à aggraver l'état des autres matériaux et produits contenant de l'amiante restant accessibles dans la même zone ;
- Contrôler périodiquement que les autres matériaux et produits restant accessibles ainsi que, le cas échéant, leur protection demeurent en bon état de conservation.

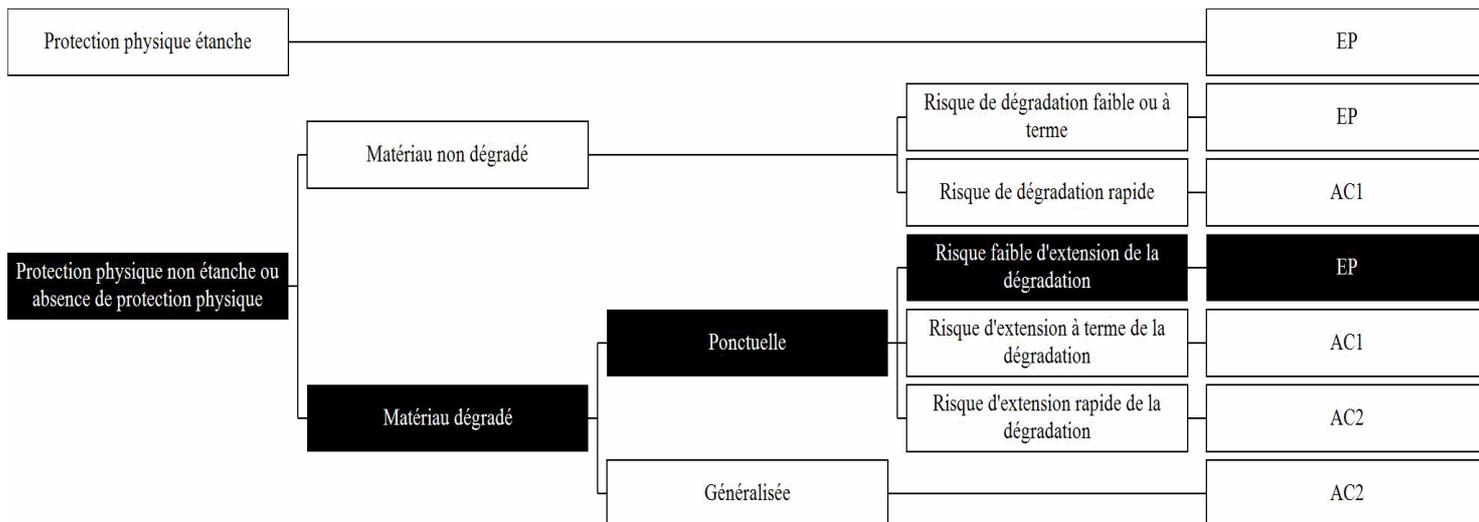
Réf commande :	002OY000191	Matériau :	Conduit en fibres-ciment
Réf mesure :	S158	Destination du local :	
Date évaluation :	12/10/2016	Local ou zone homogène :	Vol 29 (machinerie ascenseur)
Batiment :

Résultat :	Evaluation périodique
Commentaire :
