Rapport de mission de repérage des matériaux et produits de la liste A et B contenant de l'amiante à intégrer au Dossier Technique Amiante (DTA)

Adresse :	LA MAILLARDIERE
CP - Ville :	53200 CHATEAU GONTIER
Référence client :	_0015600004_
Rapport émis le :	06/07/2016
Désignation :	Habitation (Parties communes) - Bâtiment composé de 1 cage et de 3 étages

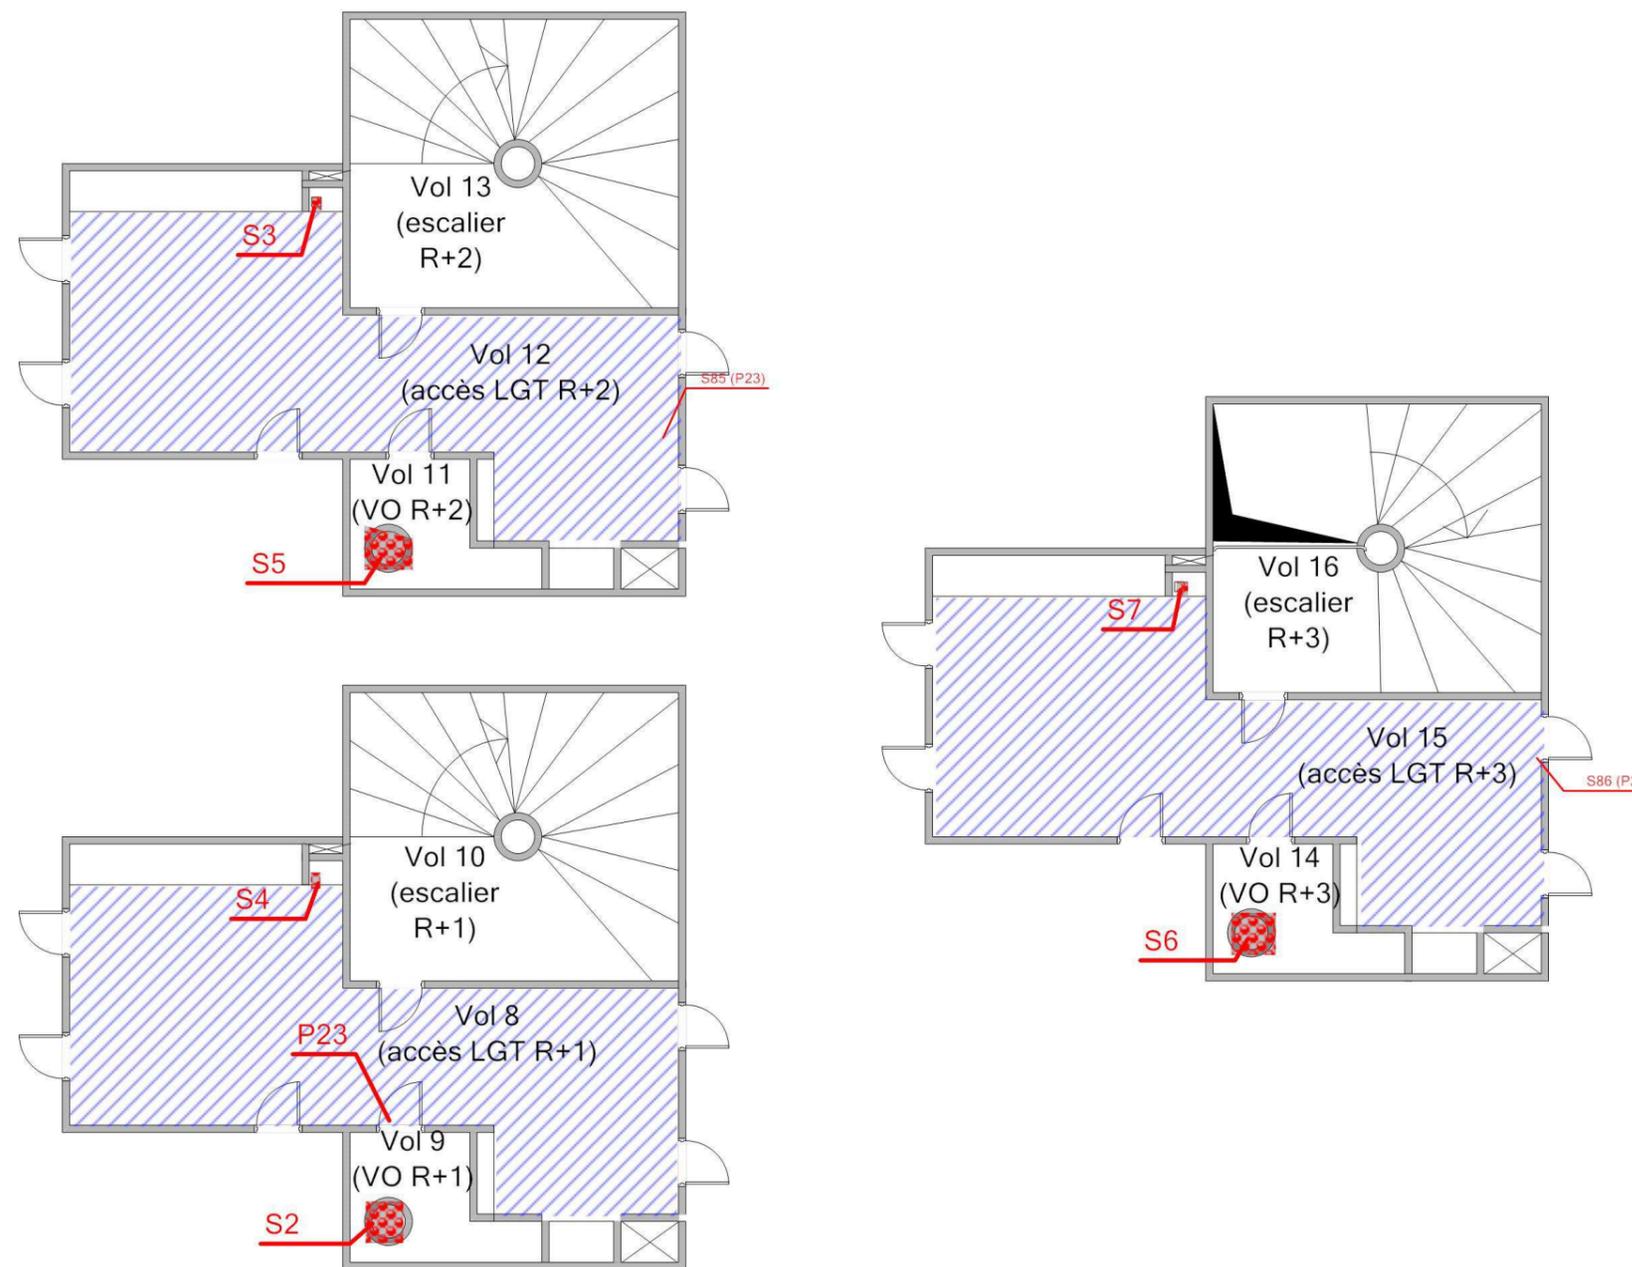
ETAGE - MPCA TOUTES CATÉGORIES CONFONDUES

S4: Conduit en fibres-ciment
	S5: Conduit en fibres-ciment
	S7: Conduit en fibres-ciment
	S2: Conduit en fibres-ciment
	P23 : Dalles plastiques bleues et grises + colle noire
	S6: Conduit en fibres-ciment
	S3: Conduit en fibres-ciment

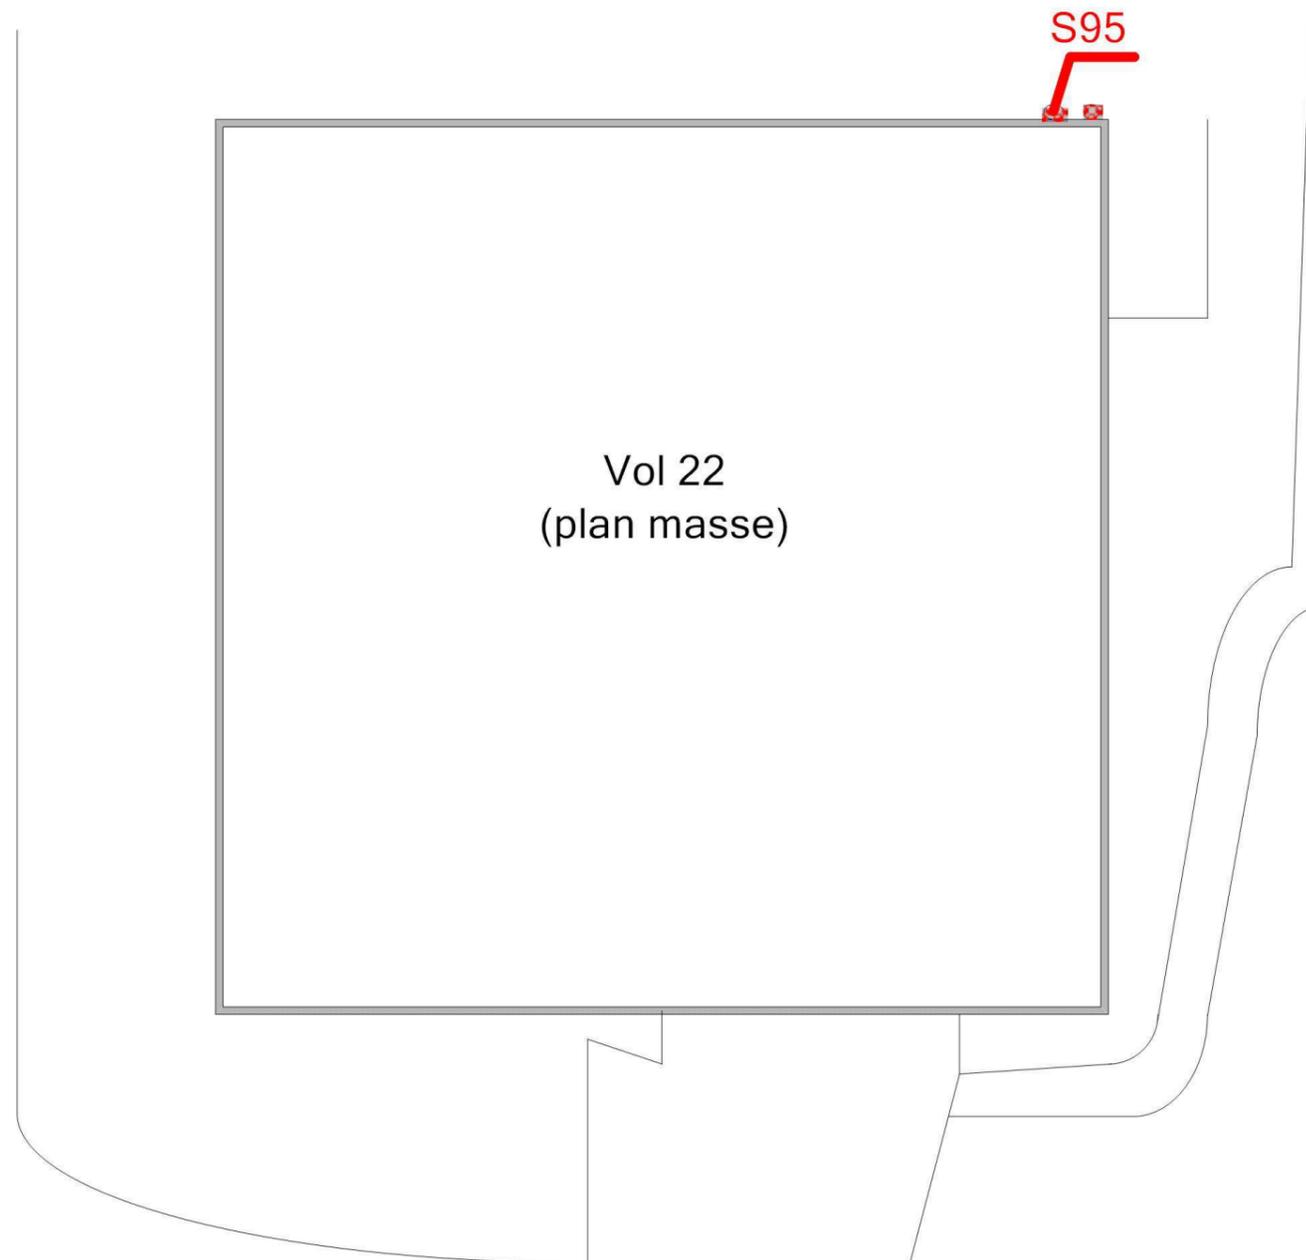
S95: Conduit en fibres-ciment
