## Rapport de mission de repérage des matériaux et produits de la liste A et B contenant de l'amiante à intégrer au Dossier Technique Amiante (DTA)

| Adresse : | LOT DE BRAS 1 |
| CP - Ville : | 53100 MAYENNE |
| Désignation : | Habitation (Parties communes) - Bâtiment composé de 1 cage et de 3 étages |

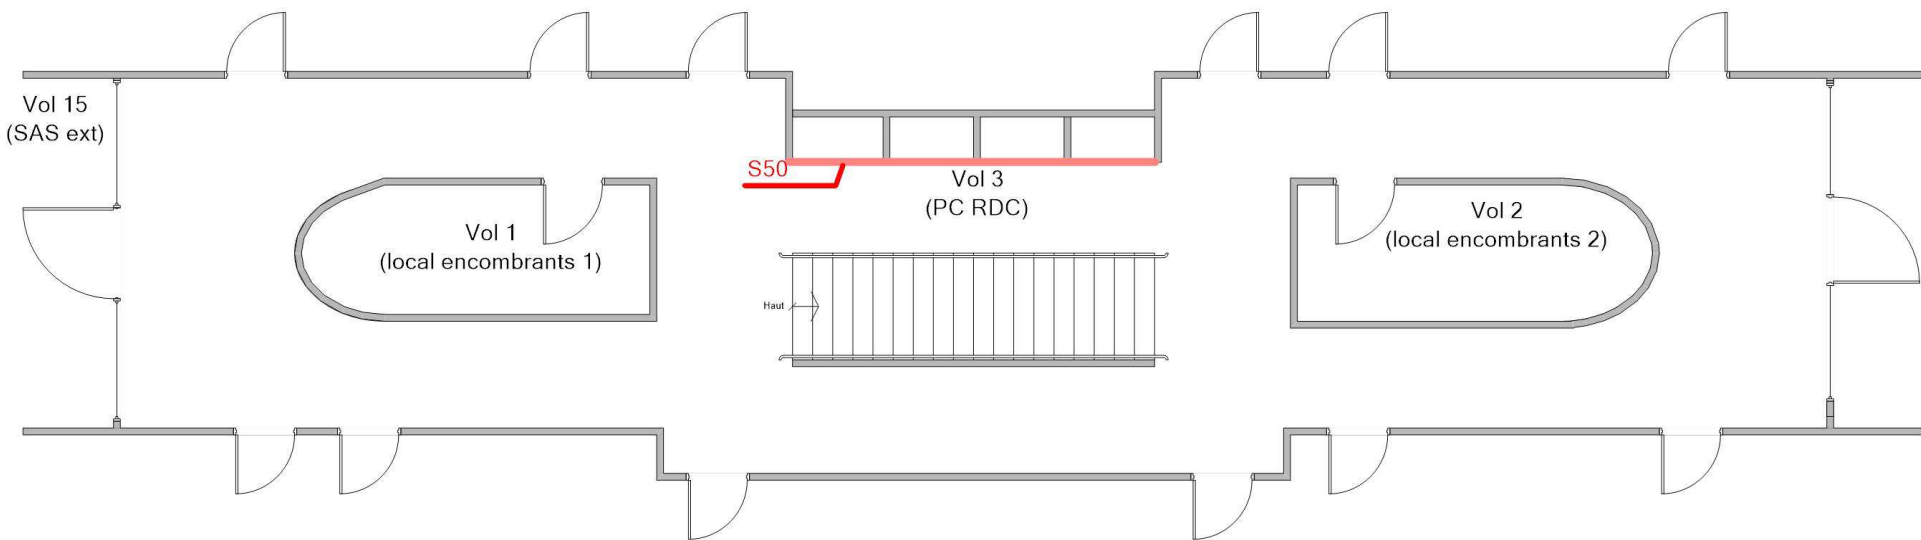
| RDC - MPCA TOUTES CATÉGORIES CONFONDUES | | | | Référence:<br>002HD001085 |

| RDC - MPCA TOUTES CATÉGORIES CONFONDUES | | | | Référence:<br>002HD001085 |
|---|--|---|---|---|
| | | | | <div></div> S50: Plaques planes en fibres-ciment |

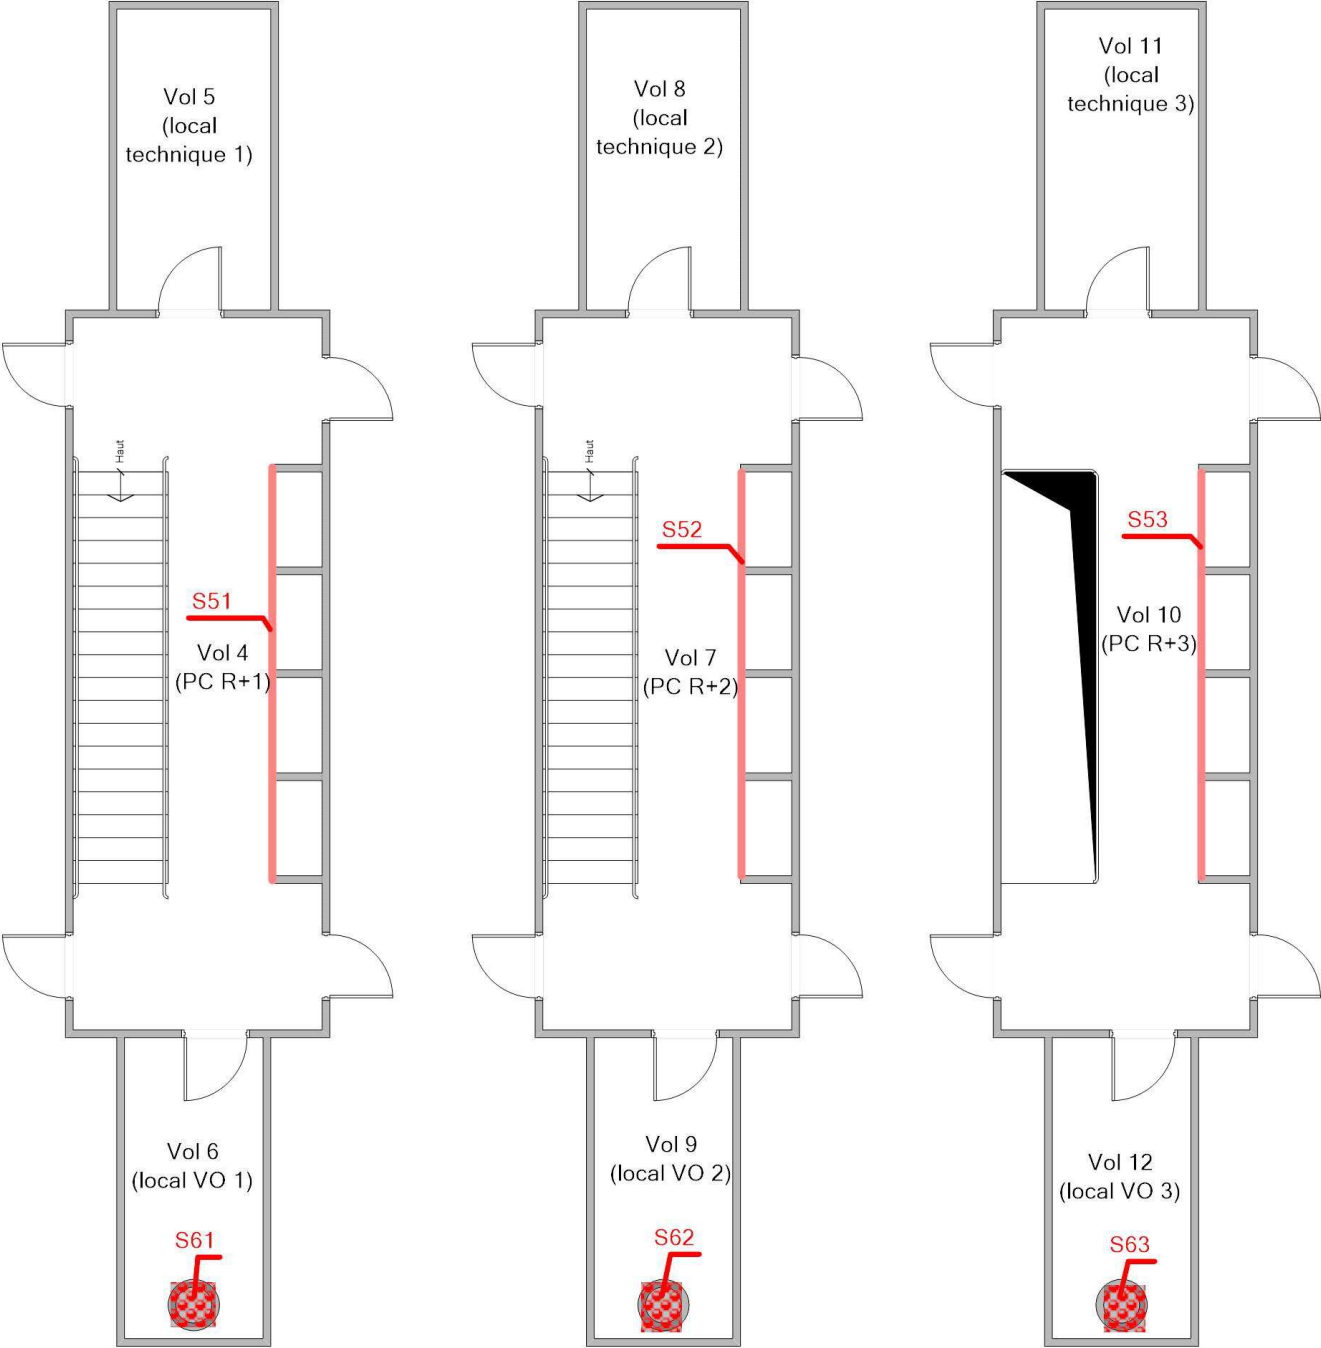
PC ETAGE - MPCA TOUTES CATÉGORIES CONFONDUES

| | S52: Plaques planes en fibres-ciment |
