## Rapport de mission de repérage des matériaux et produits de la liste A et B contenant de l'amiante à intégrer au Dossier Technique Amiante (DTA)

| Adresse : | LOT DE BRAS 1 |
| CP - Ville : | 53100 MAYENNE |
| Désignation : | Habitation (Parties communes) - Bâtiment composé de 1 cage et de 3 étages |

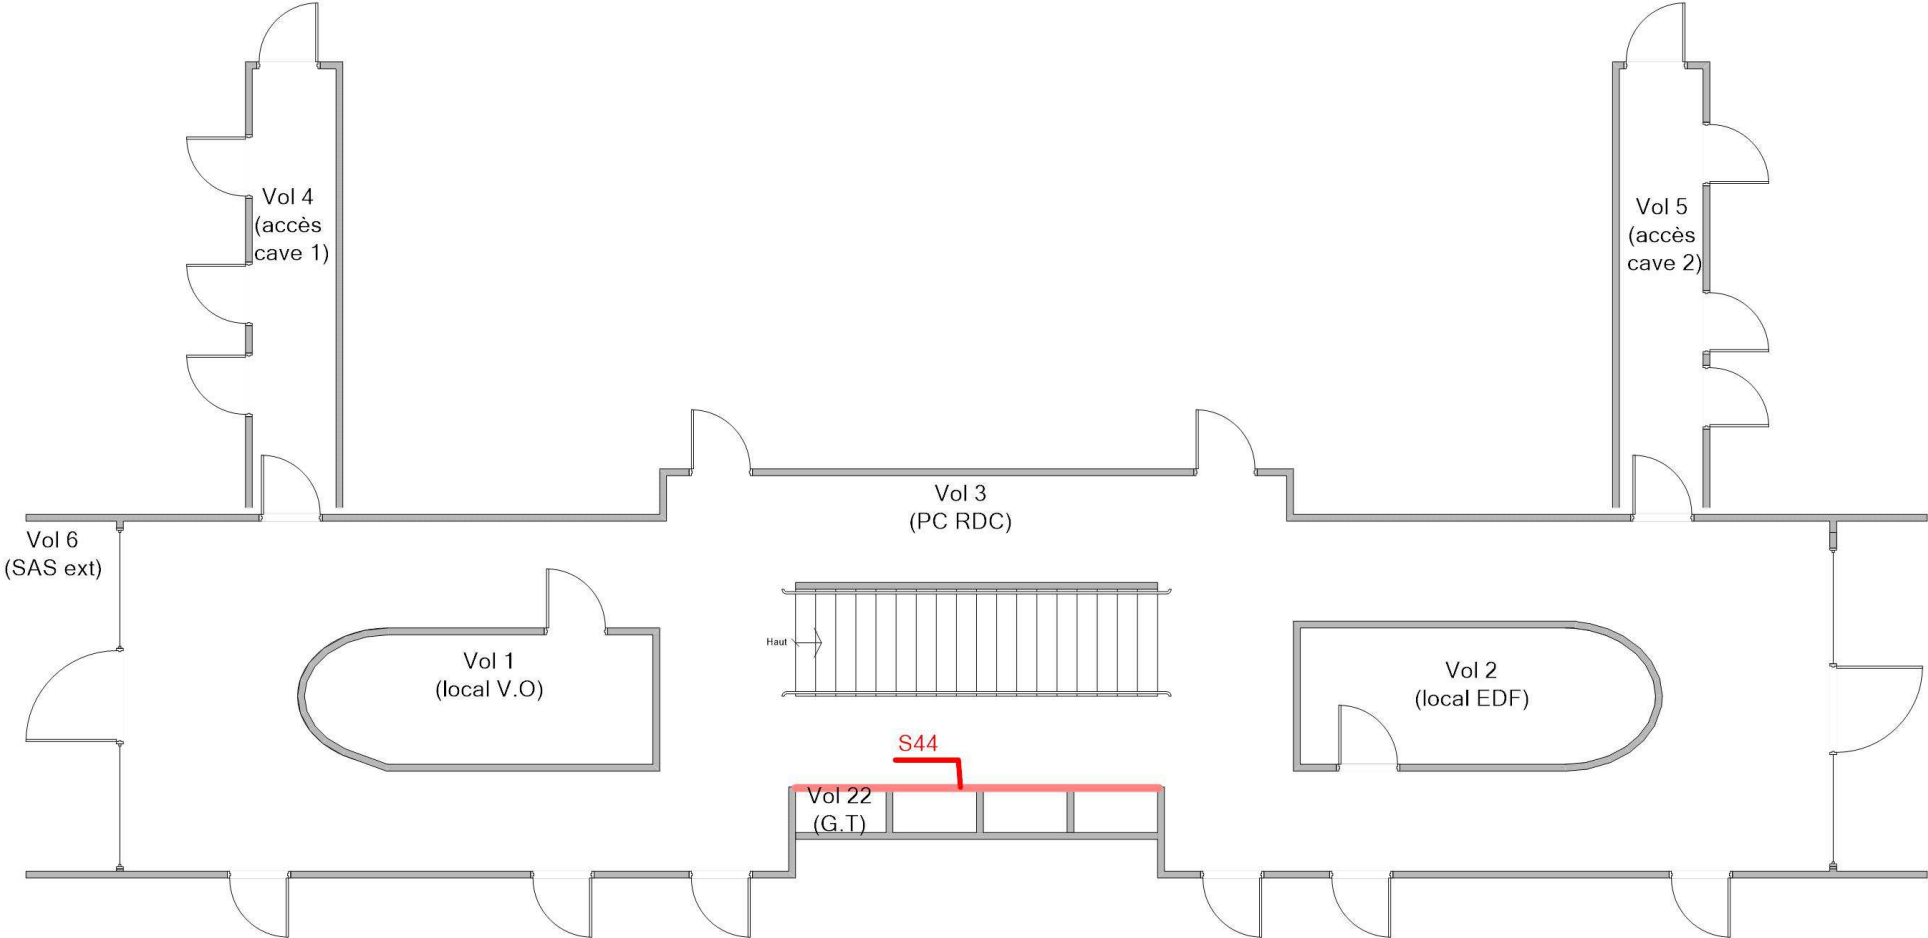
| RDC - MPCA PAROIS VERTICALES INTÉRIEURES ET ENDUITS | | | | Référence:<br>002HD001372 |

| RDC - MPCA PAROIS VERTICALES INTÉRIEURES ET ENDUITS | | | | Référence:<br>002HD001372 |
|---|--|---|---|---|
| | | | | <div></div> S44: Plaques planes en fibres-ciment (imposte gaine technique) |
