## Rapport de mission de repérage des matériaux et produits de la liste A et B contenant de l'amiante à intégrer au Dossier Technique Amiante (DTA)

Adresse :	LES ROCHERS 1
CP - Ville :	53410 PORT BRILLET
Référence client :	_0019500001_
Rapport émis le :	26/04/2017
Désignation :	Habitation (Parties communes) - Bâtiment composé de 1 cage et de 2 étages

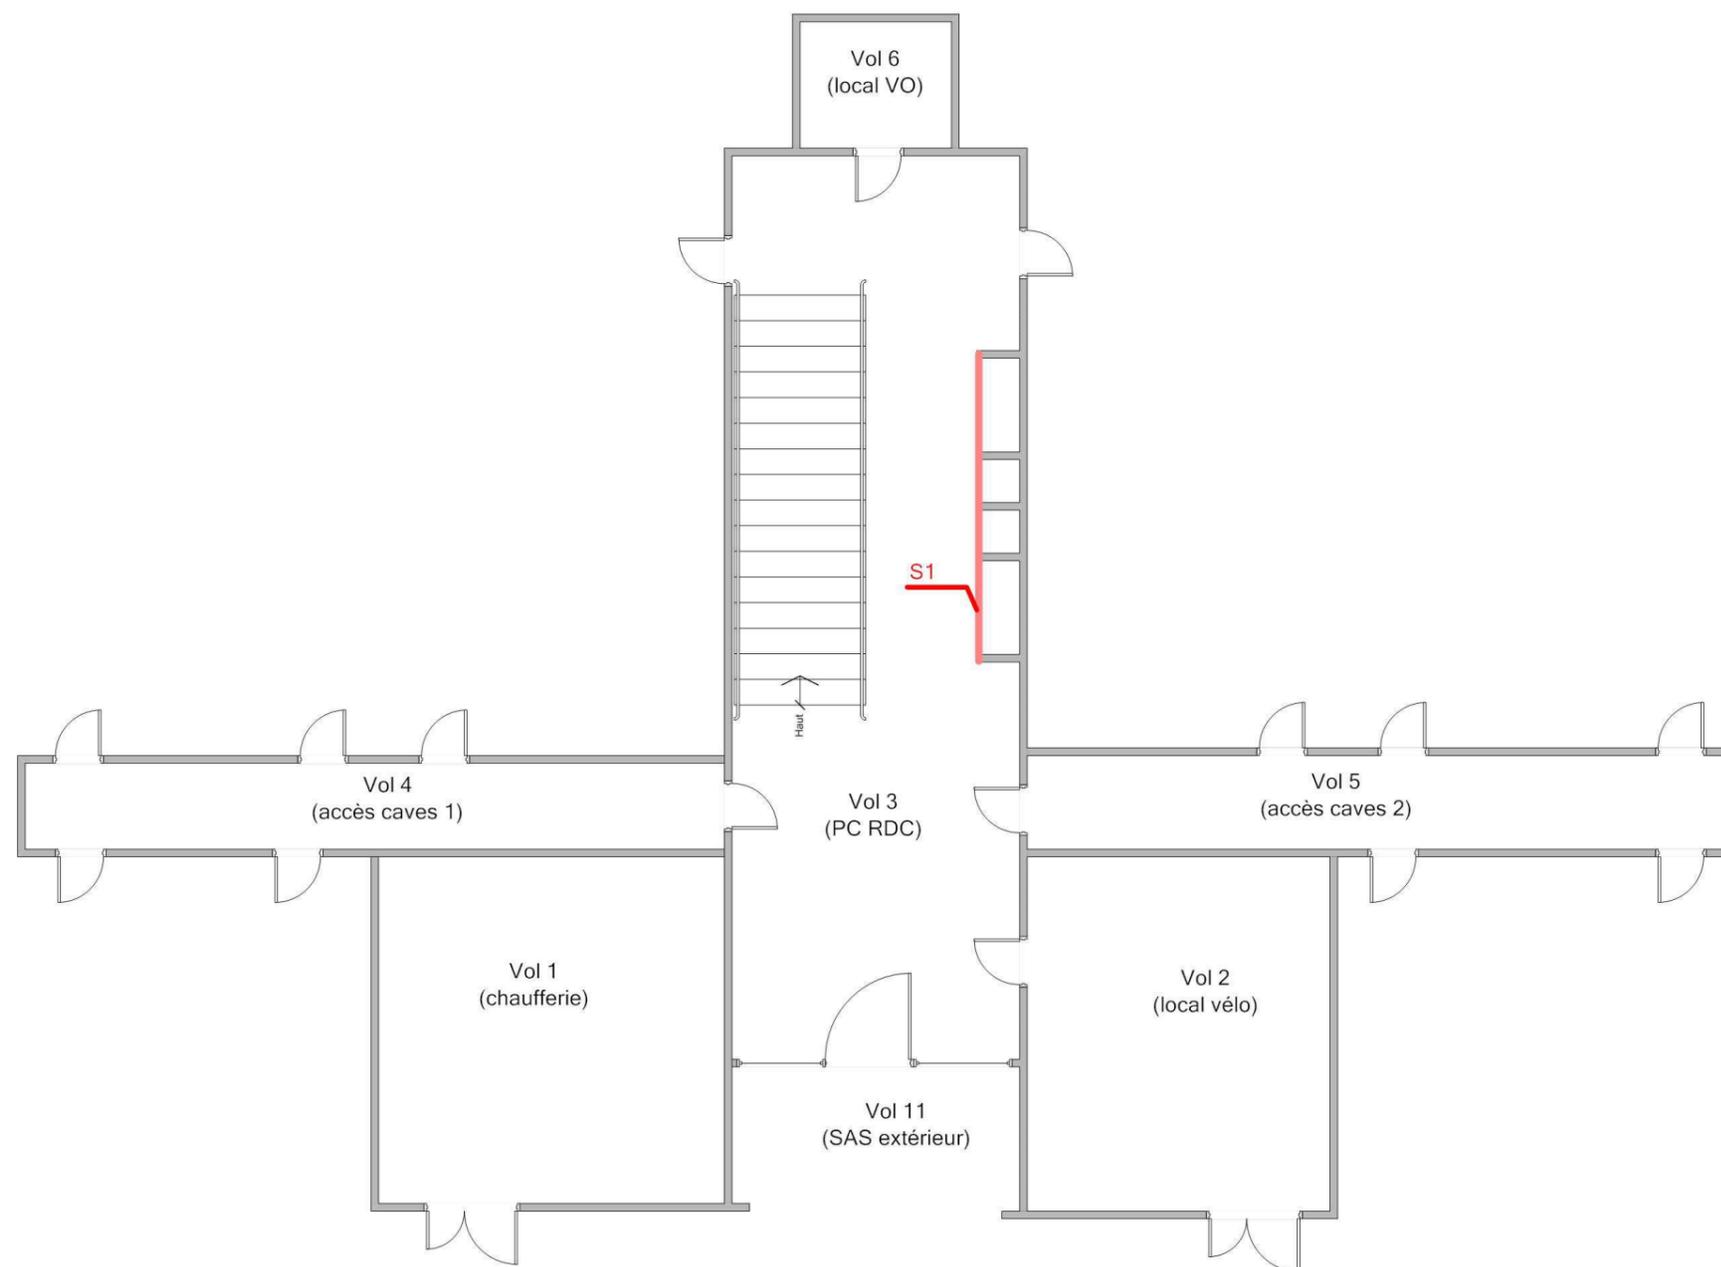
S1: Plaques planes en fibres-ciment (imposte gaine technique)

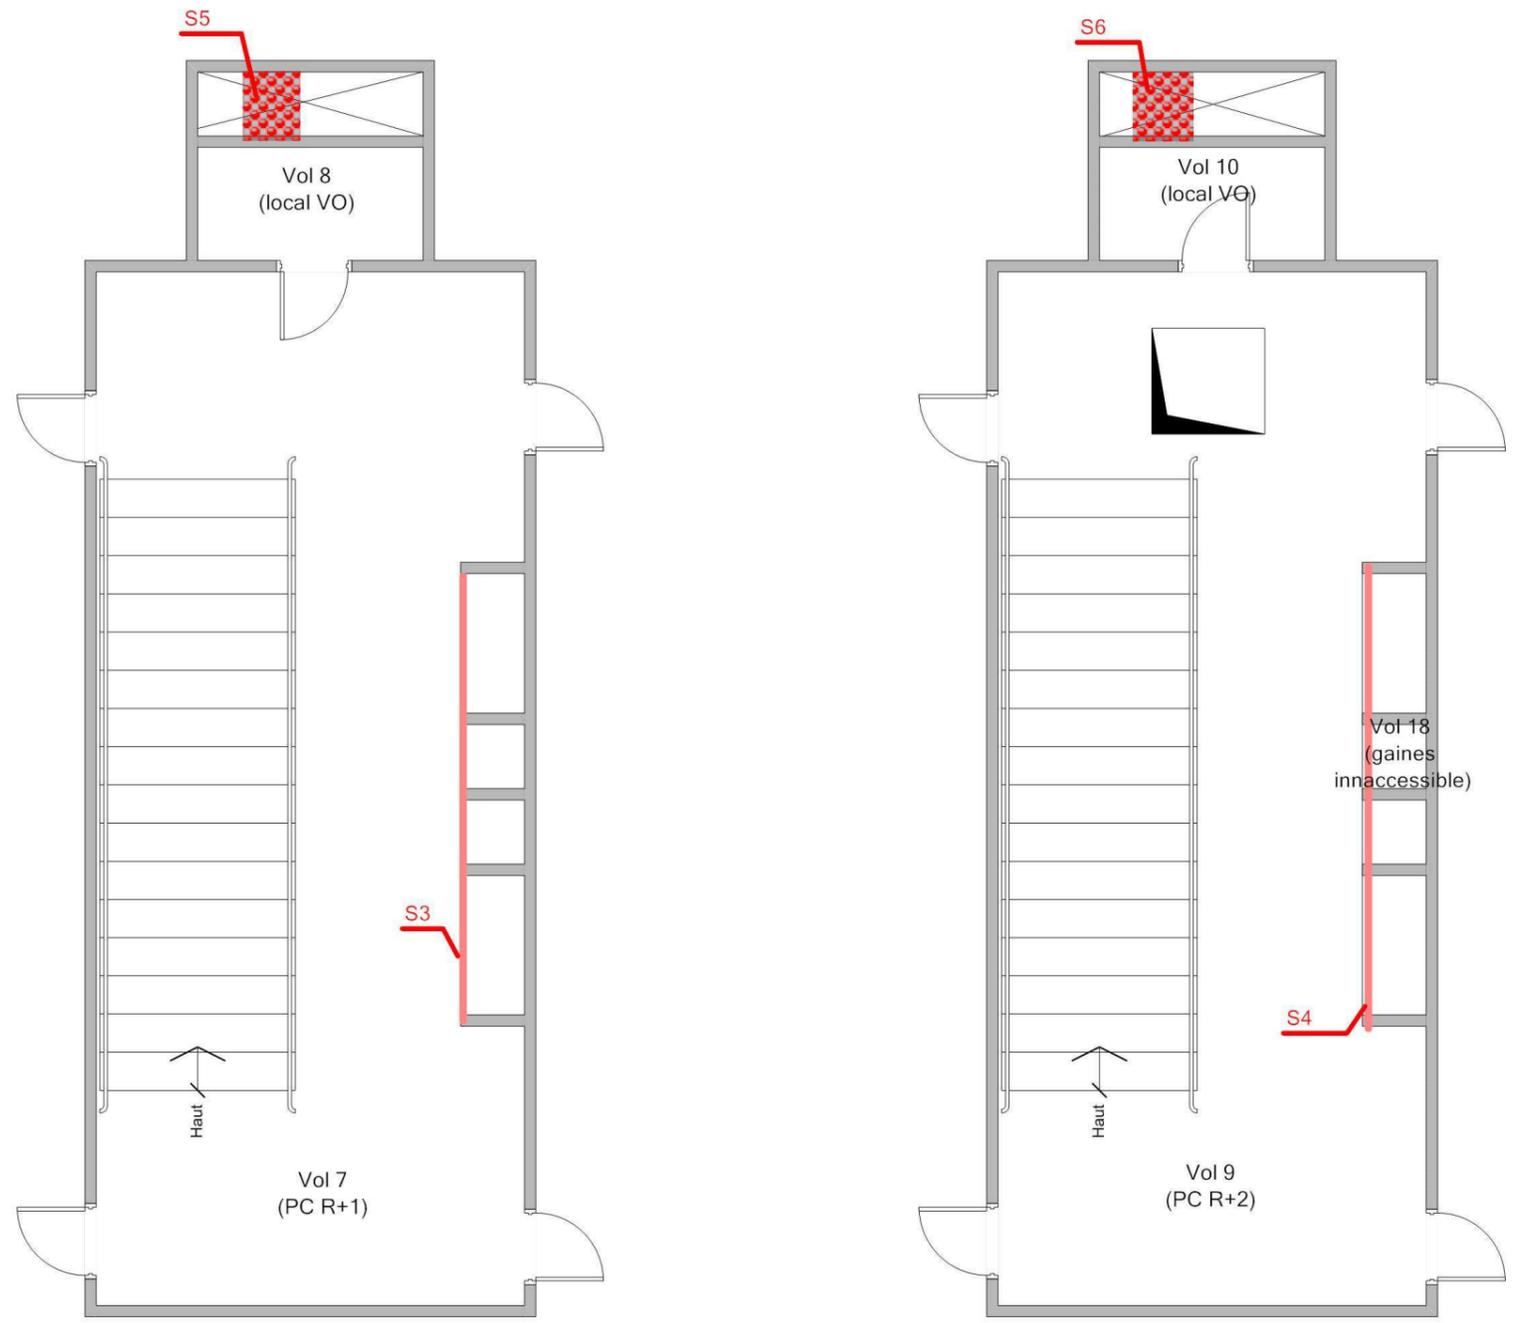
**PC ETAGE - MPCA TOUTES CATÉGORIES CONFONDUES**

S3: Plaques planes en fibres-ciment (imposte gaine technique)
	S6: Conduit en fibres-ciment
	S5: Conduit en fibres-ciment
	S4: Plaques planes en fibres-ciment (imposte gaine technique)

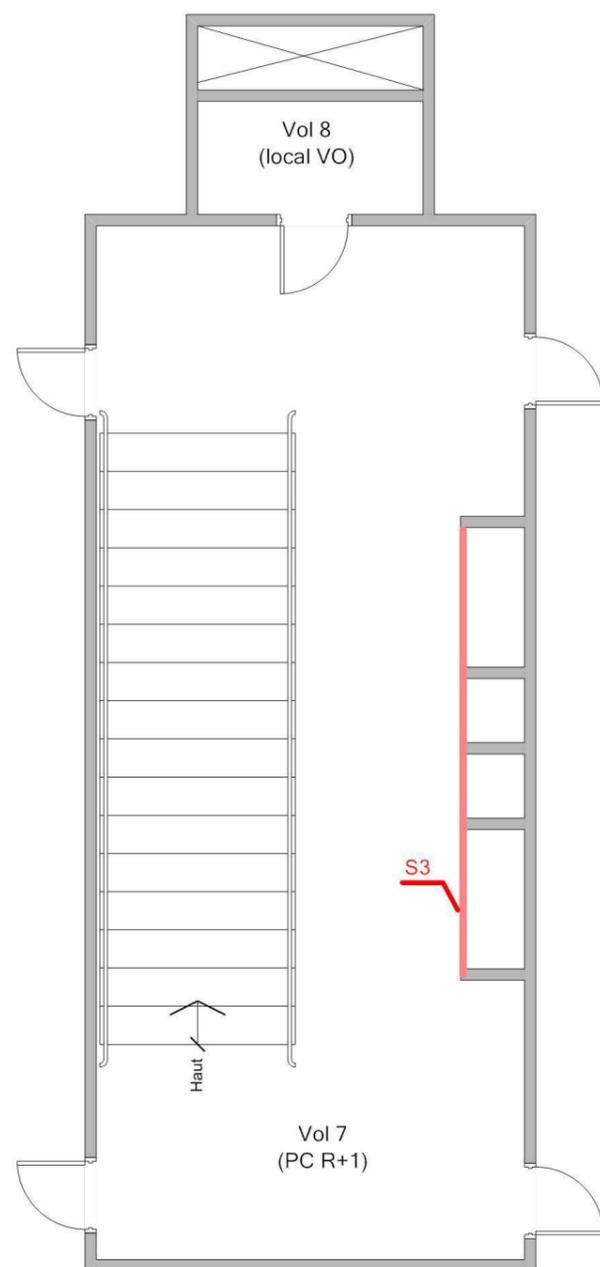
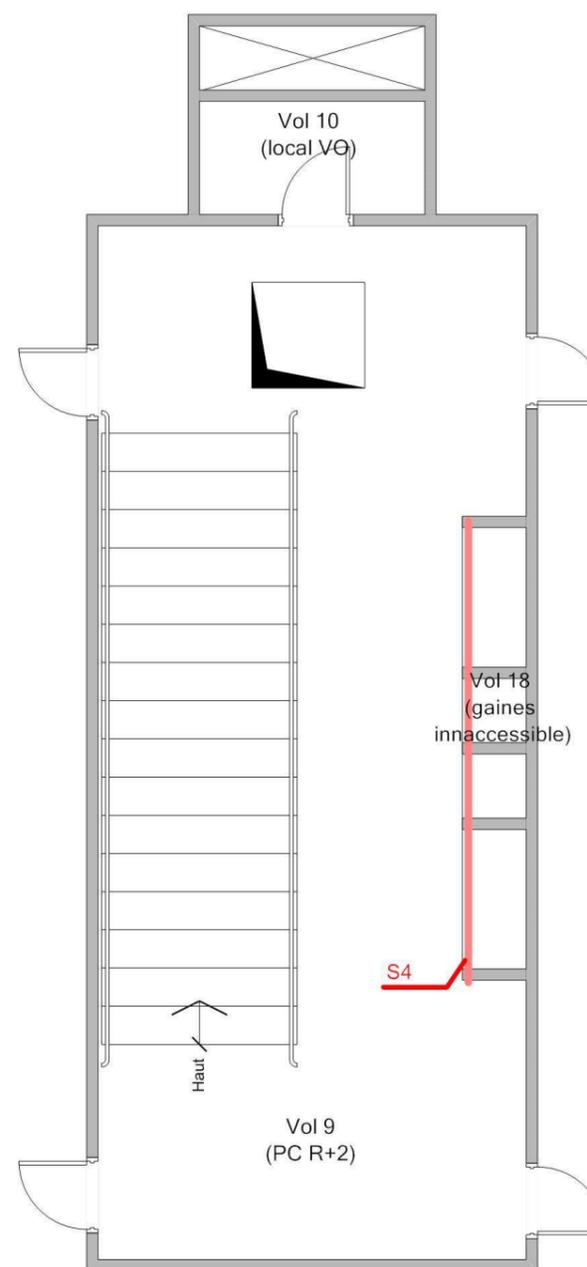
S4: Plaques planes en fibres-ciment (imposte gaine technique)

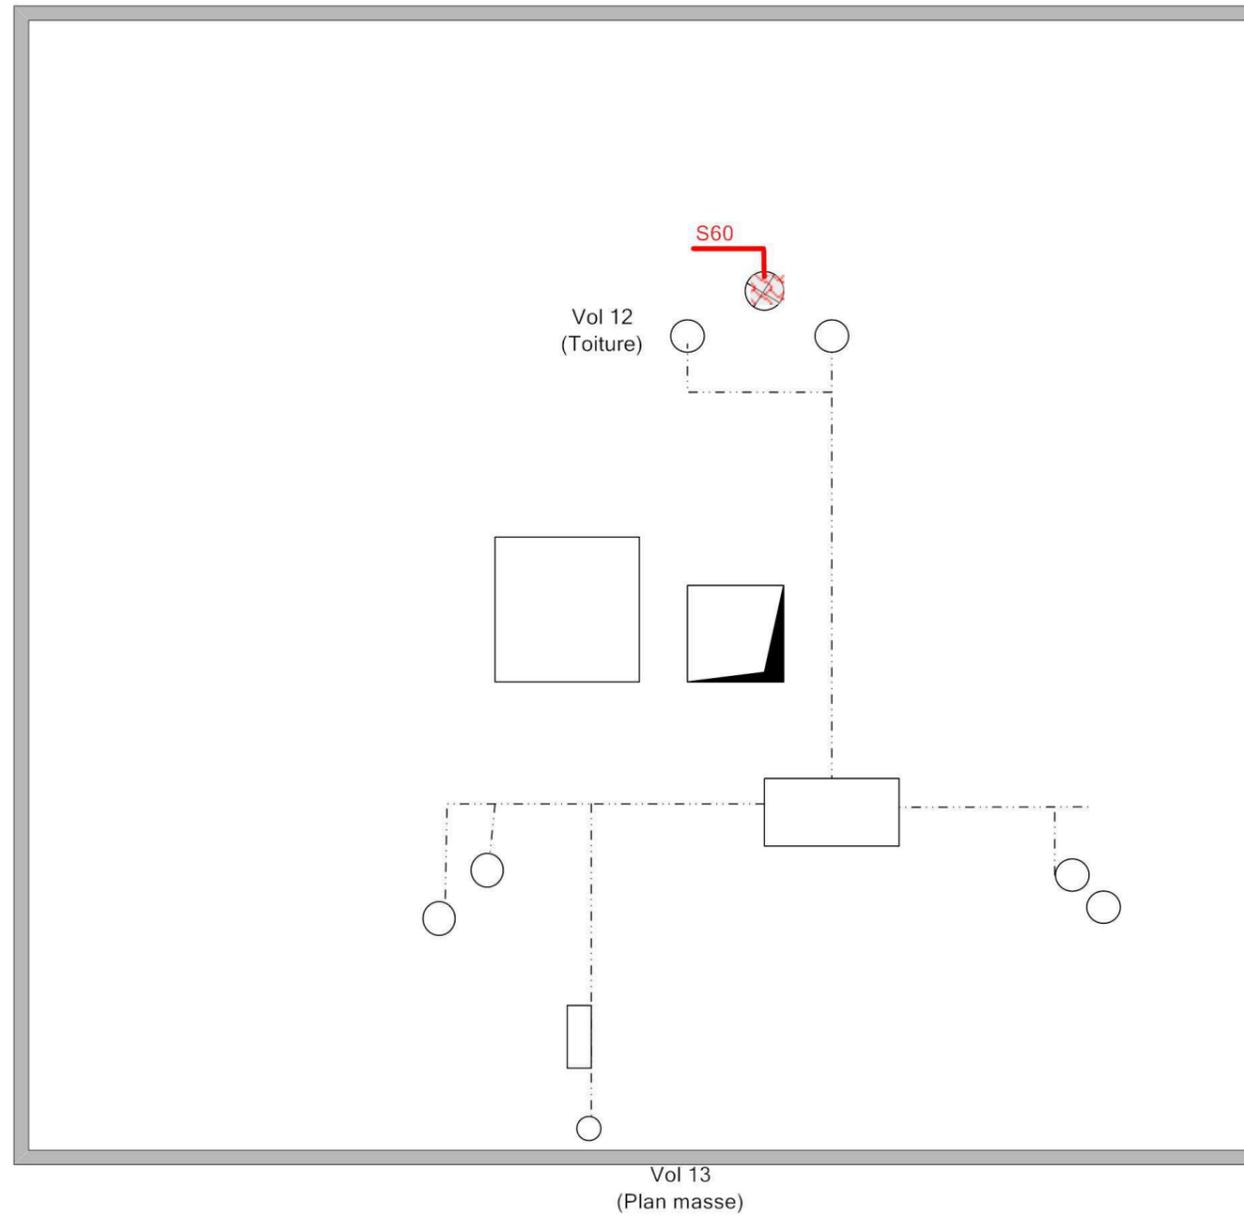
S60: Mitron
