## Rapport de mission de repérage des matériaux et produits de la liste A et B contenant de l'amiante à intégrer au Dossier Technique Amiante (DTA)

| Adresse : | RTE DE RENNES 1 |
| CP - Ville : | 53400 CRAON |
| Désignation : | Habitation (Parties communes) - Bâtiment composé de 1 cage et de 2 étages |

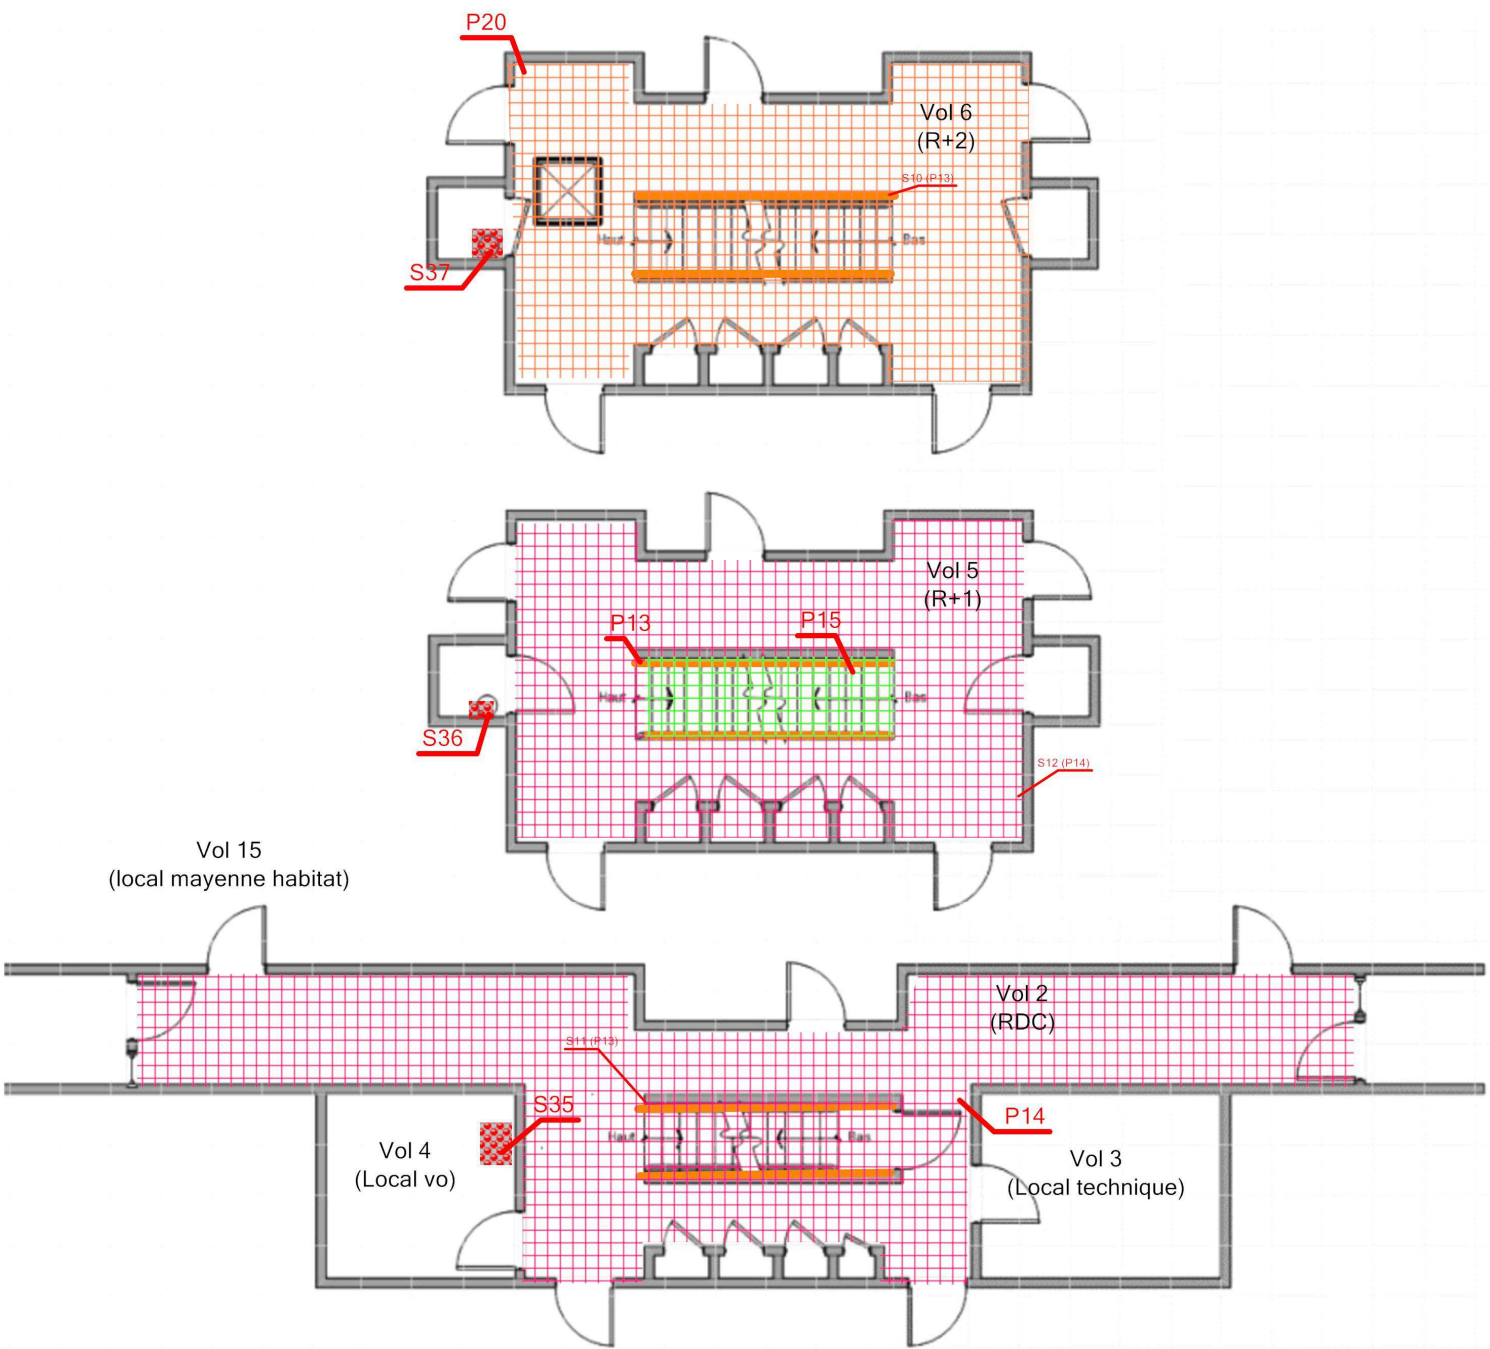
| | P15 : Enduit ciment +Enduit plâtreux blanc sous-face descalier |
| | P14 : Enduit ciment +Enduit plâtreux blanc des plafonds droits |

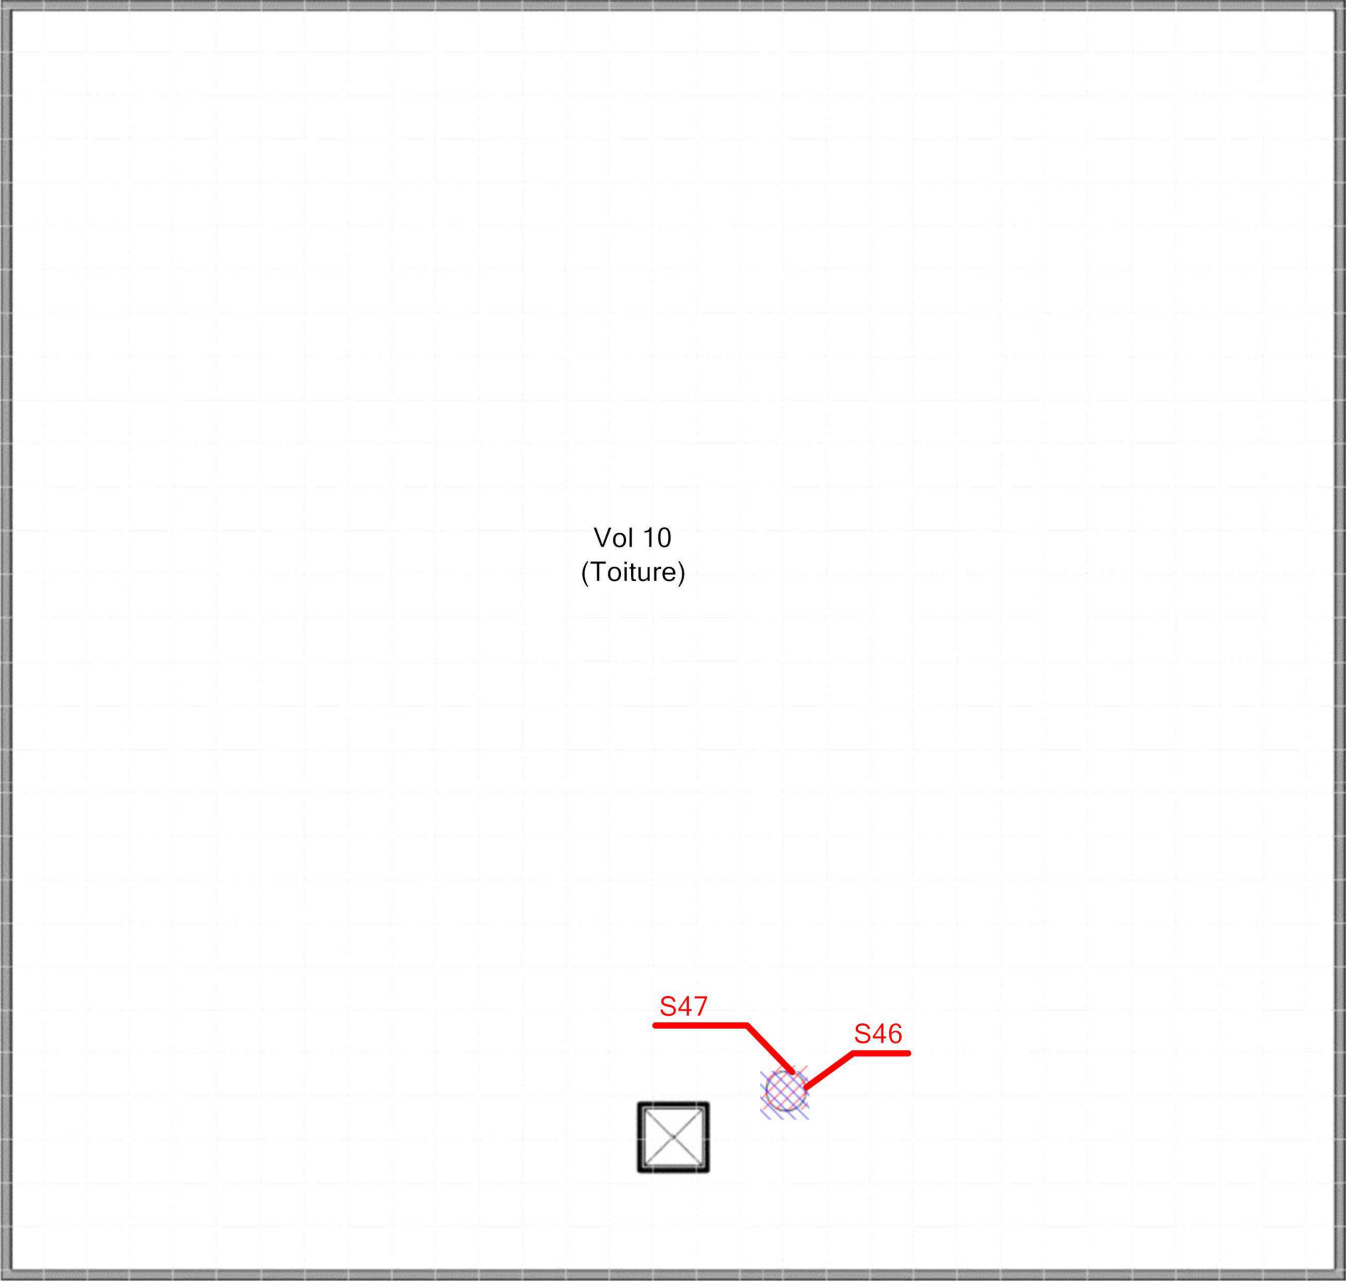
| TOITURE - MPCA TOITURE ET ÉTANCHÉITÉ | | | | Référence:<br>002OY000288 |
|---|---|---|---|---|
| | | | | <div> S46: Mitron</div> |
| | | | | <div> S47: Conduit</div> |
